常呂川水系無加川における軟岩河床の 低下対策に関する試験施工とその有効性

FIELD TRIAL AGAINST SCOURING OF SOFT ROCK RIVERBED
IN THE MUKA RIVER OF THE TOKORO RIVER SYSTEM AND ITS EFFICACY

高橋 紳吾¹・木下 誠一²・鈴木 利幸³・小泉 和久⁴・渡邊 康玄⁵・中村 哲⁶
Shingo TAKAHASHI, Seiichi KINOSHITA, Toshiyuki SUZUKI, Kazuhisa KOIZUMI,
Yasuharu WATANABE and Satoru NAKAMURA

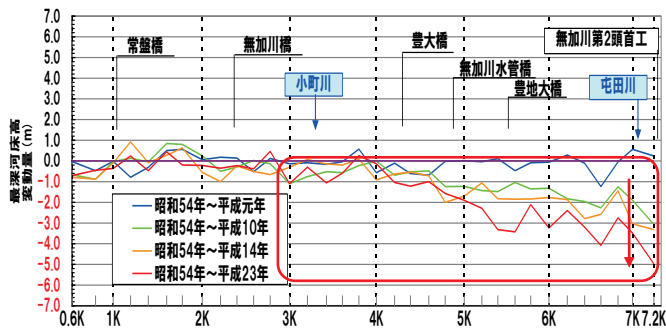
図-2 最深河床高変動量

無加川では、昭和40年代から多くの箇所、護岸工事とそれに伴う河道整正が行われ、複断面河道となっている。また、KP3.0から上流では昭和50年代から昭和60年代にかけて、高水敷造成によって低水路幅を縮小している。図-2に示すように、低水路幅を縮小した上流区間では、平成元年以降河床低下が進行し、昭和54年と平成23年の最深河床高を比較すると最大で5.0m程度低下している。この結果、水衝部では写真-1に見られる低水護岸や根固めブロックが倒壊しているほか、写真-2に示される橋脚のフーチングが露出するなど、洪水に対する安全性が損なわれている。さらに、河床低下が進行した結果、

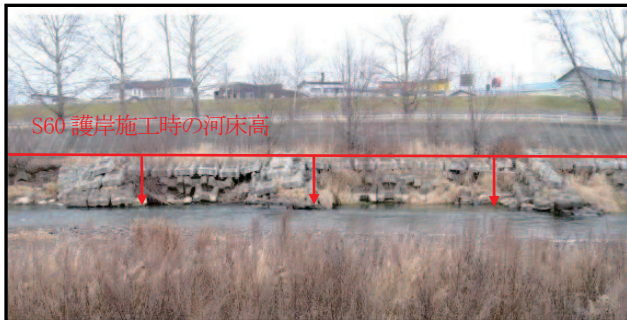
写真-1 KP6.2付近の護岸被災状況

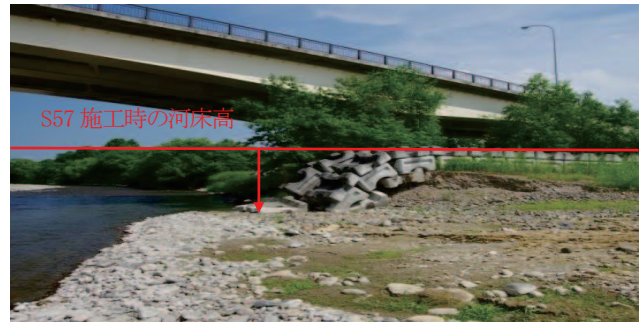
写真-2 KP5.5付近の橋脚被災状況

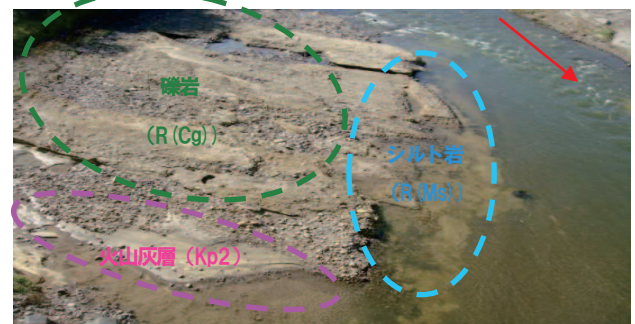
写真-3 KP5.5付近の軟岩・火山灰層

写真-3のような状態で礫層の下に存在していた軟岩や火山灰層が河床に露出している。軟岩や火山灰層は上流から輸送されてくる砂礫の衝突等に対して侵食抵抗が小さいため、一度河床表面に露出すると急速に河床低下が進行する。

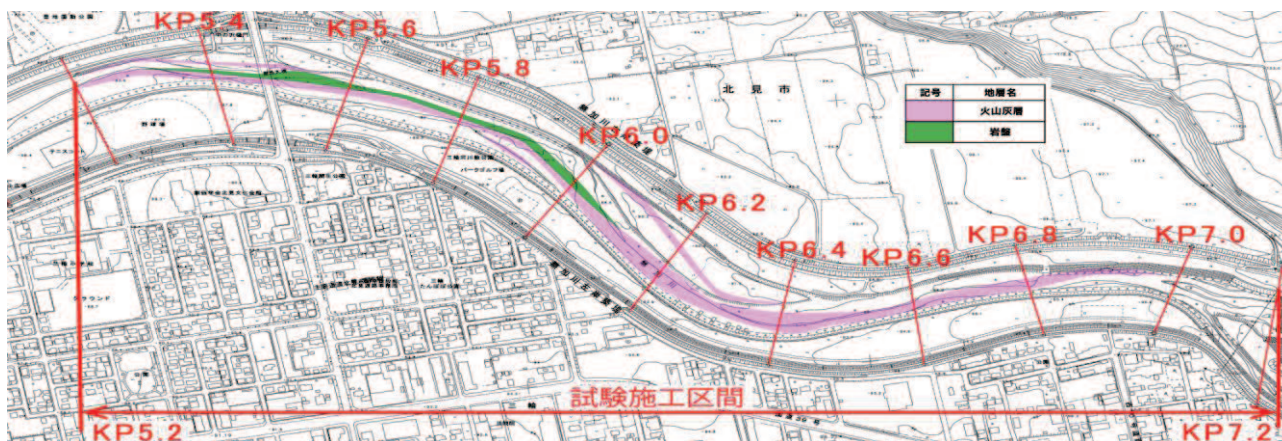
図-3 試験施工 平面図 (KP5.2からKP7.2)

洪水に対する安全性が損なわれ、さらに近年軟岩や火山灰層が露出し河床低下が著しいKP5.2からKP7.2の約2.0 kmの区間であり、平成24年8月から10月の間に実施された。図-3に全体的な施工範囲を示す。緑色の箇所は軟岩、ピンク色の箇所は火山灰層が露出している範囲である。

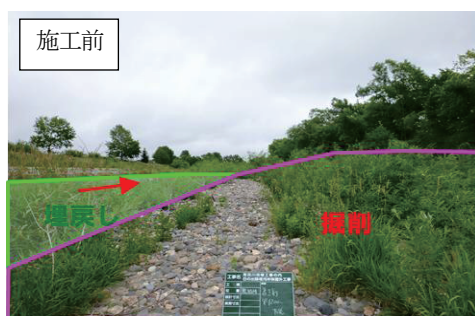
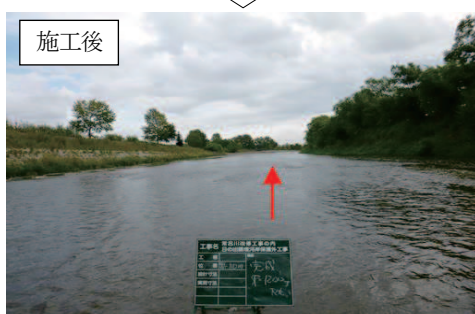
写真-4 試験施工前後の状況 (KP6.7付近)

写真-4にKP6.7付近の施工前後の写真を示す。施工前は左岸よりとなっていた流路が、施工後には低水路幅が拡幅されたことにより、低水路内一面が流路となっているのが確認できる。

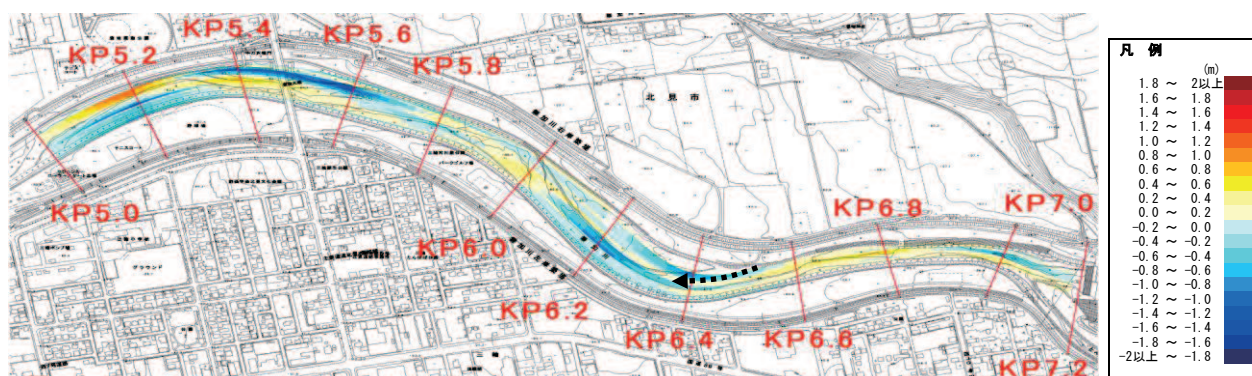
図-7 実測河床高変動量コンター図 (H24.10→H25.3)

図-7及び図-8に、それぞれ、覆礫直後の平成24年10月から小規模出水期の平成25年3月まで及び中規模出水を含む期間である平成25年10月までの河床の変化高に関するコンター図を示した。KP6.6からKP7.0の区間は比較的大きな出水を経ても大きな洗掘や堆積は起こっておらず、覆礫が維持されている。しかし、KP5.4からKP5.6の区間やKP6.2からKP6.4の区間では、6ヶ月後には右岸側が洗

KP6.2からKP6.4の区間では、施工から6ヶ月後にわん曲上流側の内岸で洗掘が先行し、1年後には内岸の洗掘が進行するとともに下流側の外岸が洗掘している。

試験施工後の通水初期は図-7に示すコンター図の点線矢印が主流となり内岸の洗掘が進行し、滞筋が形成されるに従い、図-8に示す実線矢印へと主流が変化していると考えられる。

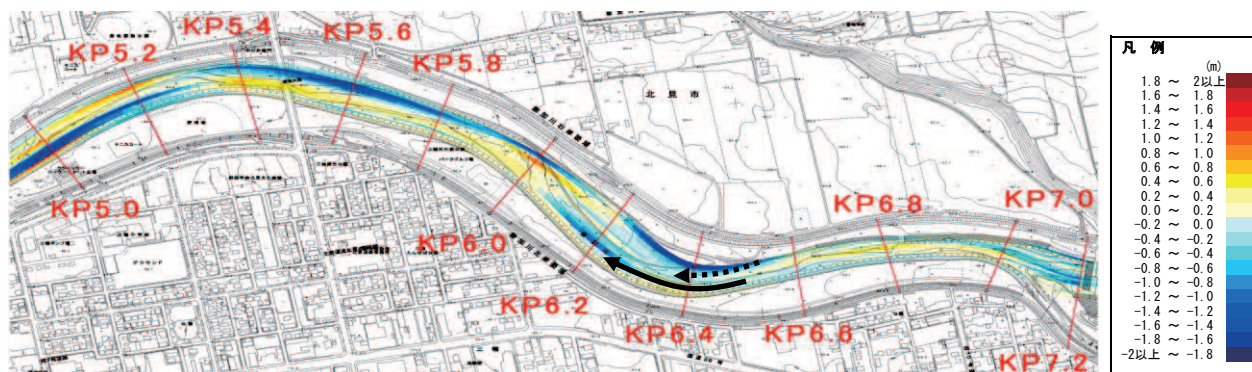
図-8 実測河床高変動量コンター図 (H24.10→H25.10)

掘され河床が低下し、1年後にはさらに河床低下が進行しているのが確認できる。洗掘を受けていない断面としてKP6.6、洗掘を受けている断面としてKP5.6の横断図を図-9に示す。砂州の発達が十分でない上流部では、覆礫が維持されているものの、湾曲による流れの偏倚が生じる箇所においては、覆礫厚が不足し、外岸部となっている右岸側で洗掘されていることが横断図から伺える。すなわち、湾曲の影響を受ける下流部では流量が少ない時期に流水が集中したことにより滞筋が形成され、その後の出水によりさらに河床低下が進行したものと示唆される。

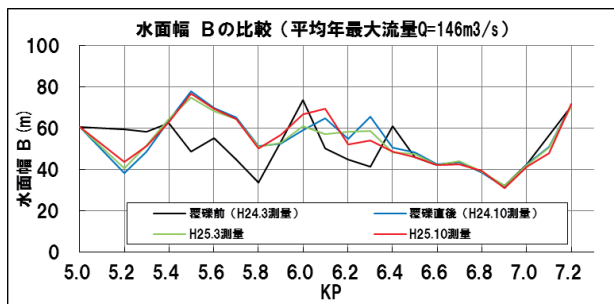
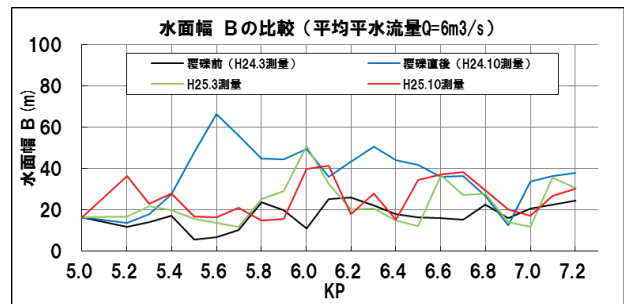
図-10 水面幅比較グラフ

後に水面幅が拡大している。施工後の変化を見ると、平均年最大流量時の水面幅は1年後においても大きな変化はなく、施工直後の状況を維持している。しかし、平均平水流量時は、KP5.6及びKP6.3付近において6ヶ月後には、施工前程度まで水面幅が縮小している。これは、この時点で滞筋が形成され、流路が固定化したことを表している。

流量が少ない時期に滞筋が形成された理由として、低水路の拡幅において一様に敷均したものの、一部不陸や微少な河床高の変化、湾曲による流れの偏倚など流れが集中する箇所が存在したため、そこに流路が形成されていったと考えられる。一度流れが集中し流路を形成すると、そこが滞筋となり流水が集中することでさらに河床低下を進行させているものと考えられる。

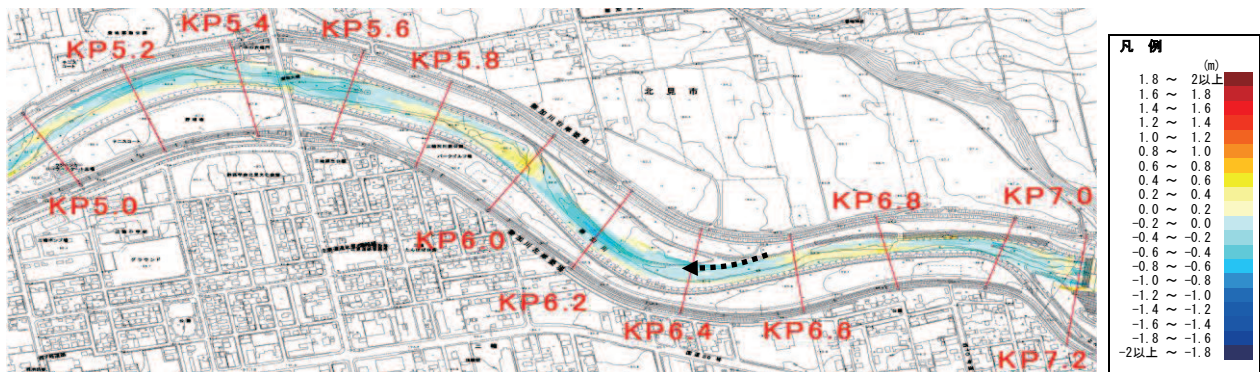
図-11 二次元河床変動計算による河床高変動量コンター図 (H24.10→H25.3)

実測同様に施工から6ヶ月後には、KP5.4からKP5.6の区間やKP6.2からKP6.4の区間では右岸側が洗掘されている。しかし、実測より河床の変動量が少ない結果となった。その原因は、平面二次元河床変動計算上では河床が締まった状態（通常の河床材料の空隙率0.4）を想定しているが、実際現地は掘削・埋め戻し後のため河床が締まりきっていない状態であり、予測より実測の変動量が大きくなっていると考えられる。

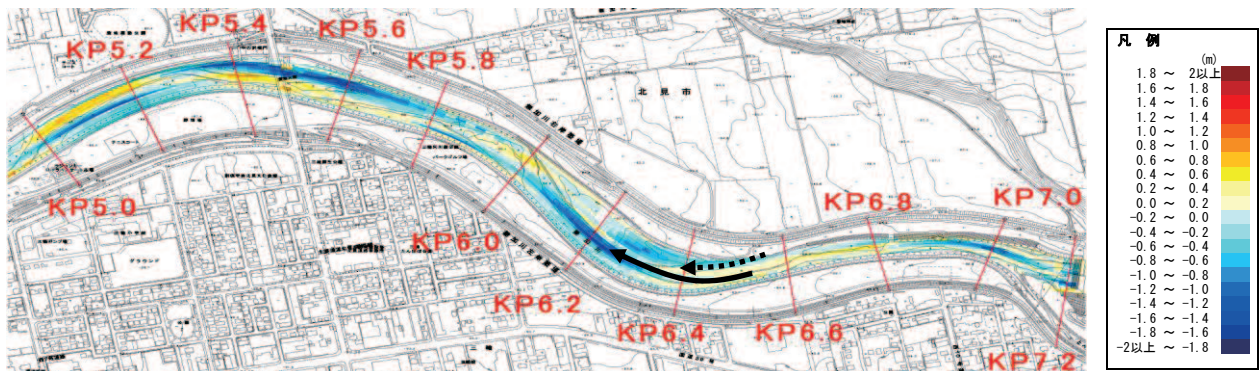
図-12 二次元河床変動計算による河床高変動量コンター図 (H24.10→H25.3)

1年後においては、施工後の影響は少なくなり実測の変動傾向及び変動量ともに概ね一致する結果となった。これは、低水路満杯程度の洪水により低水路河床に様な掃流力が作用し、それに河床が応答した結果であると判断される。

現状は低水路拡幅及び覆礫によって軟岩や火山灰層が被覆されているため、平面二次元河床変動計算による予測の結果はほぼ現況での河床変動を再現できている。しかし、KP5.5付近では河床に軟岩や火山灰層が再露出し始めており、現在の計算モデルには軟岩や火山灰層の侵食特性が考慮されていないため、今後河床低下が進行し再度軟岩や火山灰層が露出した状態では侵食予測の精度が低くなってくると考えられる。

軟岩や火山灰層などが河床下部に存在する無加川の特異な河床状況に対し、抜本的な河床低下対策を立案するためには、軟岩や火山灰層の分布状況の把握とともに、侵食特性が反映された河床変動予測モデルが必要である。本年度、軟岩層を現地採取し寒地土木研究所において、その侵食特性を明らかにする試験が実地されている。今後、井上ら^{3) 4) 5)}による無加川の軟岩侵食速度の研究成果等を参考にし、計算モデルに反映することで河床変動の予測精度の向上を図ることが必要である。
