橋台背面盛土の地盤工学的な性状把握と 水理模型実験による侵食過程の観察

2016年8月に発生した北海道豪雨災害では、橋台背面盛土の侵食・流失とそれに伴う道路陥没による被害が顕在化した。そこで本研究では、既設道路橋と旧鉄道橋を対象として橋台背面盛土の性状を把握するため地盤調査を実施した。また、流水作用時における橋台背面盛土の基礎的な侵食過程を観察するために水理模型実験を行った。地盤調査から、右岸と左岸では盛土材料の土質に違いはなかったものの、S波速度分布は異なっていたため、右岸と左岸の橋台背面盛土では密度や含水比などの地盤性状が異なっていると考えられる。また、水理模型実験から模型盛土の侵食は橋台と盛土の境界部で発生し、橋台内部へ侵食が進行すること、最終的な崩壊形態は被災した橋台と同様であることが確認された。

GEOTECHNICAL PROPERTIES AND OBSERVATION OF EROSION PROCESS BY HYDRAULIC MODEL TEST OF BACK-FILL OF ABUTMENT

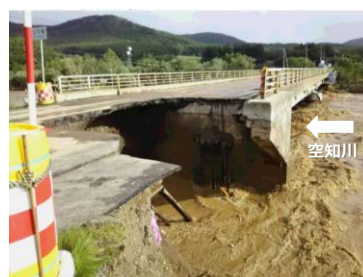
図-1 空知川太平橋での被災事例(文献³⁾に修正・加筆)

2016年8月中旬に北海道では、観測史上初めて1週間に3つの台風が続々と上陸し、8月下旬には前線と台風の接近で、北海道の東部の広範囲で歴史的な降雨災害である2016年北海道豪雨災害が発生した¹⁾²⁾。この豪雨災害で顕在化した被害の一つとして、図-1に示すような橋台背面盛土の侵食・流失と、それに伴う道路陥没があった³⁾。この道路陥没に気付かず橋台内へ車ごと落下し、増水した河川に流されて死者2名と行方不明1名の人的被害が発生した。これらは一連の豪雨災害での死者・行

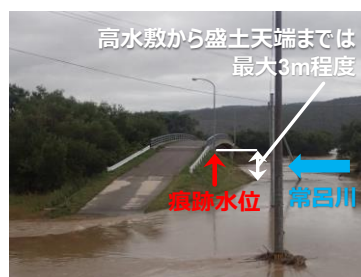
図-3 共立橋の浸水状況

本研究では、橋台背面盛土の基本的な性状を調べるため、河川に架かる2つの橋りょうの橋台背面盛土で地盤調査を行った。図-2 は常呂川 KP7.6 付近の共立橋における平面図（図-2a）と橋台背面盛土の状況（図-2b）を示している。当該橋りょうは、北見市が管理する道路橋である。図-3 は2016年8月22日における共立橋の状況である。この時点では河川水が低下し、道路盛土のり尻付近を河川水が流下しているものの、2016年北海道豪雨における常呂川での最大水位時には、痕跡水位などの状況から橋台背面盛土のほぼ全てが冠水したと予想される。次に、図-4 に示す常呂川水系無加川に架かる無加

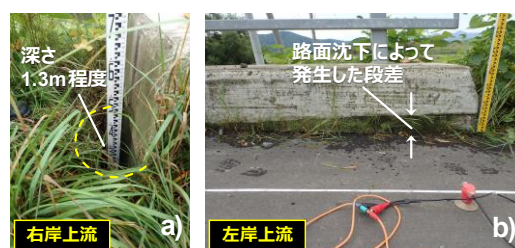
図-7 側壁・翼壁付近の状況

図-6 は共立橋の橋台背面盛土における V_s 分布を準三次元的に示した結果と、簡易ボーリングから取得した深度方向の土質区分である。共立橋では橋台の仕様が把握できる図面を入手できなかったため、地盤調査時に計測した橋台のパラペット上端面と翼壁も含む側壁上端面を図中に示している。 V_s 分布の全体的な傾向として、右岸と比較して左岸の V_s は低い傾向にある。また、右岸の V_s は全体的には $V_s = 180 \sim 190 \text{ m/s}$ 程度であるが、上流側の側壁付近では局所的に $V_s = 150 \sim 170 \text{ m/s}$ 程度の低速度領域が存在している。ここで、図-7a) は右岸上流側における翼壁端部と盛土の境界付近の様子である。盛土材料が流出して盛土内部が空洞化しており、その深さは 1.3m 程度であった。この影響で周辺地盤に局所的なゆるみが発生し、当該領域では V_s が低下したと予想される。一方、左岸では橋台内部の盛土部全体が $V_s = 150 \text{ m/s}$ 程度の状態にあり、他の箇所よりも V_s が低下している。ここで、図-7b) は左岸にある橋台内の路面と側壁の様子であり、路面は 15cm 程度沈下していた。このことから、左岸の橋台内盛土は相対的に弱層となっており、これによって V_s が他の箇所と比較して低下していると推察される。すなわち、橋台内部の盛土や背面盛土の性状は右岸と左岸で異なっており、このような地盤性状の盛土に同じ条件の外力が作用した場合には、右岸と左岸で崩壊形態が異なることが予想される。

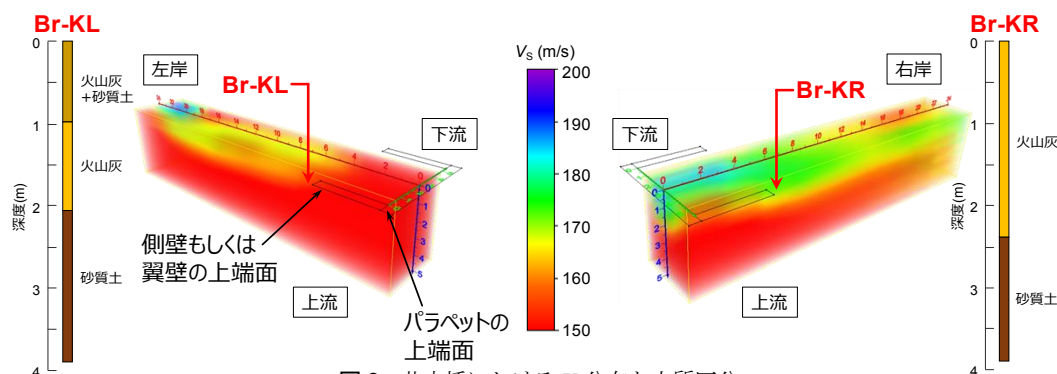
図-6 共立橋における V_s 分布と土質区分

次に、簡易ボーリング調査から得られた土質区分を見ると、右岸と左岸では土質特性に大きな違いは無く、深度 2～2.5m 付近までにある単粒径の火山灰質土は盛土材料であり、その下部の砂質土は高水敷と判断できる。このことから、先述した V_s の違いは盛土材料の土質の違いによるものではなく、同じ土質において乾燥密度や含水比などの地盤性状の違いを反映したものと判断できる。

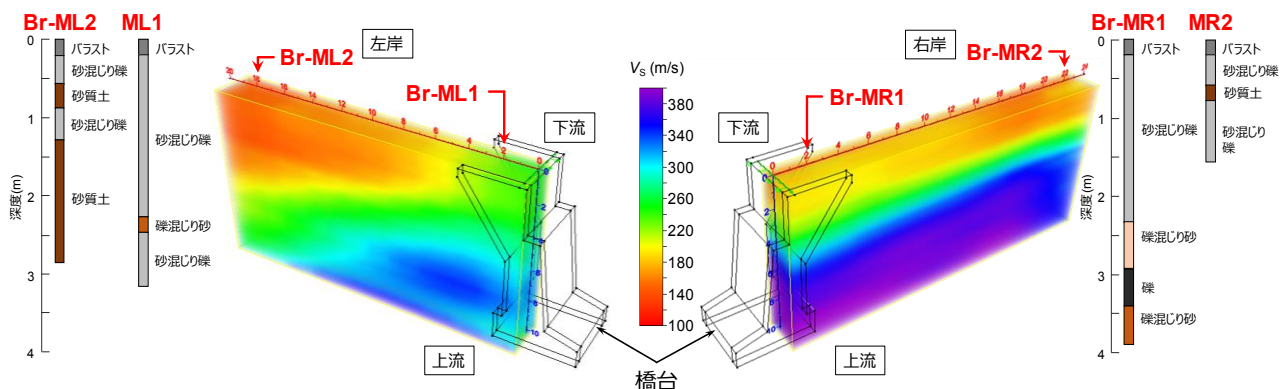
図-8 無加川橋りょうにおける V_s 分布と土質区分

図-8 は無加川橋りょうの橋台背面盛土における V_s 分布と、各ボーリング地点での深度方向の土質区分を示している。また、図中には設計図面に記載されていた橋台についても示している。先述した共立橋とは異なり、橋

台内盛土部の V_s は右岸で $V_s = 200 \text{ m/s}$ 程度、左岸で $V_s = 250 \text{ m/s}$ 程度となっており、橋台内の V_s が相対的に高速度状態となっている。これは交通荷重が作用した際に橋台内部では側壁や翼壁の存在によって橋台内部の盛土の移動が制限されるため、密度増加がし易い状態にあったことと、鉄道盛土では列車走行時の交通荷重が道路盛土よりも大きいために、密度増加が顕著であったためと推察される。また、右岸では盛土基礎部分の V_s が左岸よりも高速度となっている。図-4a) に示したように、右岸の高水敷では露岩が確認できるため、左岸と比較して右岸ではこの岩盤が盛土基礎付近の浅い位置に分布しているためと考えられる。なお、今後はボーリング採取試料に対して粒度試験などの土質試験を行い、高水敷等の周辺地盤の土質と比較することで、より詳細な地盤性状を把握することが必要である。

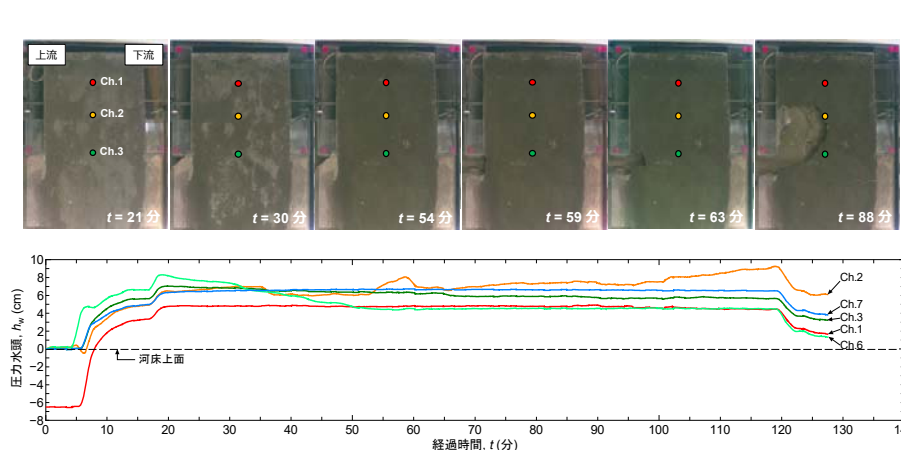
図-10 間隙水圧から換算した圧力水頭と模型盛土天端の経時変化

図-10 は圧力水頭 h_w に換算した Ch.1 ~ 3 と Ch.6, Ch.7 の計測結果の経時変化である。なお、 h_w は河床上面を基準 ($h_w = 0\text{cm}$) とした。図中には模型盛土上面から撮影した橋台も記載している。模型盛土の崩壊形態の概要として、模型盛土へ河川水が到達直後から上流側と橋台前面で盛土のり面の侵食と河床洗堀が進行した。その後、模型盛土と橋台模型の境界部付近で侵食が進行し、 $t = 30$ 分頃には図-10 中の写真に示すように、翼壁下部の盛土が流失し始めた。そして、境界部付近の侵食は時間経過とともに橋台内部へと拡大し、最終的には模型盛土天端の半分程度の範囲まで下部盛土が流失し、その上部の舗装面は陥没した (図-10 中の $t = 88$ 分参照)。このような崩壊形態は、図-1 に示した空知川太平橋や他の被災事例の状況と類似している。

図-10 に示した h_w の経時変化において、水深は h_w の変化が緩慢となった $t = 20$ 分程度において、開水路下流端で設定水深である 3cm 程度となったが、 h_w は全ての地点で水深よりも大きな値を示している。これは模型盛土の存在によって模型盛土上流側で流水が堰上げられて水深が大きくなっていることと、土の毛管負圧によって模型盛土内には水深よりも高い位置に水位が形成されているためと予想される。このことは模型盛土天端が時間経過とともに湿潤して色が変化していることから伺える。Ch.1 の h_w を見ると、橋台内では他の箇所と比較して h_w が小さい。これは橋台内は 3 方向を不透水の壁 (側壁と堅壁) で囲まれているため、流入する水量が制限されているものと推察される。次に、橋台盛土と背面盛土の境界部であり、最終的な崩壊面の付近に設置していた Ch.2 に着目すると、他の箇所と比較して時間経過に伴う h_w の変化が大きい。これは盛土材料の侵食と流失に伴う水位低下と、崩壊土砂の再堆積による水位上昇が Ch.2 近傍で局所的に発生したことを示唆している。Ch.6 については、模型盛土の最も上流側に位置しているために他の間隙水圧計よりも早くに h_w の上昇が確認できるが、変化が緩慢となった直後から h_w は減少している。これは上流側の盛土のり面が最も早く侵食されて流出し、塞き上げられた水位が低下したためと推察される。

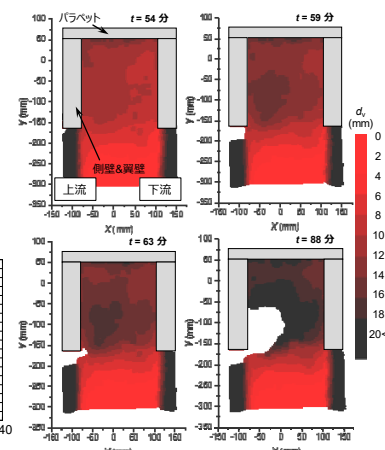
図-11 鉛直変位の分布

図-11 は 3DLP から取得した模型盛土天端における鉛直変位 d_v の分布を示している。橋台模型のパラペット上端面を基準点 ($d_v = 0\text{mm}$) とし、沈下を正としている。最終的に舗装面の大規模陥没が発生した箇所の周辺では、陥没前から沈下が発生している。図-12 は上流側から撮影した $t = 30$ 分頃の模型盛土側面の状況である。模型盛土の侵食と流失は橋台模型との境界部付近から橋台内部

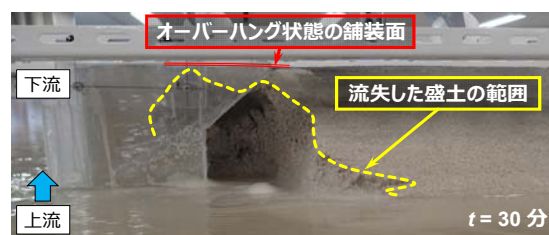
図-12 $t = 30$ 分頃の模型盛土側面の状況

へ進行している様子が伺える。また、盛土が侵食して流失した上部の舗装はオーバーハング状態になっている。このことから舗装面の陥没は、下部盛土の流失に伴って支持力を失い、発生したと解釈できる。

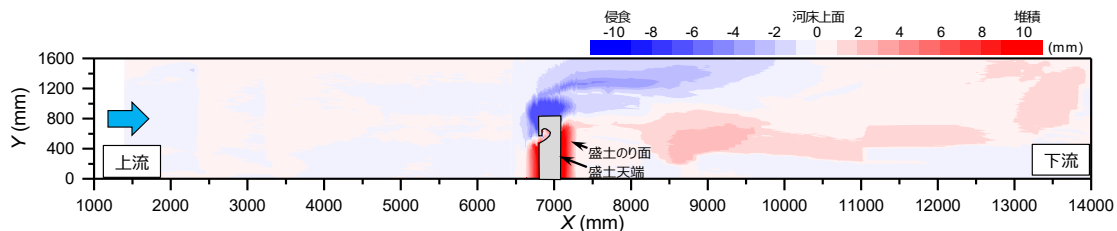
図-13 実験終了後の河床形状

盛土が流失した橋台内部では、洗堀による河床低下は確認できないものの、橋台内の崩壊面周辺には崩壊土砂が堆積している。河床洗堀は、橋台模型側壁の上流部と橋台前面から 400mm 程度離れた領域で顕著に発生しており、特に橋台前面については開水路下面が露出する（洗堀深さが 10cm 程度）ほどの洗堀が発生した。しかし、上流側 $Y=0\sim400\text{mm}$ 程度および下流側 $Y=0\sim800\text{mm}$ 程度の範囲における盛土のり面付近は、上流・下流ともに洗堀や目立った侵食は発生していない。これは盛土のり面付近では止水域となっていたためと考えられる。以上の結果から、橋台背面盛土の侵食は橋台と盛土の構造物境界部から局所的に発生し、この侵食が橋台内部へ進行するが、それより背後の盛土のり面付近では、止水域の影響で変状や崩壊の発生は限定的であることがわかった。この結果は、具体的な対策工法の検討や、その施工範囲を決める際に有用な情報になると考えられる。
