# 2016年8月豪雨における常呂川支川の 破堤機構の解明

## UNRAVELLING THE BREACH MECHANISM OF TOKORO RIVER TRIBUTARIES DURING HEAVY RAIN IN AUGUST 2016

深澤アダム翔<sup>1</sup>・渡邊康玄<sup>2</sup>・島田友典<sup>3</sup>

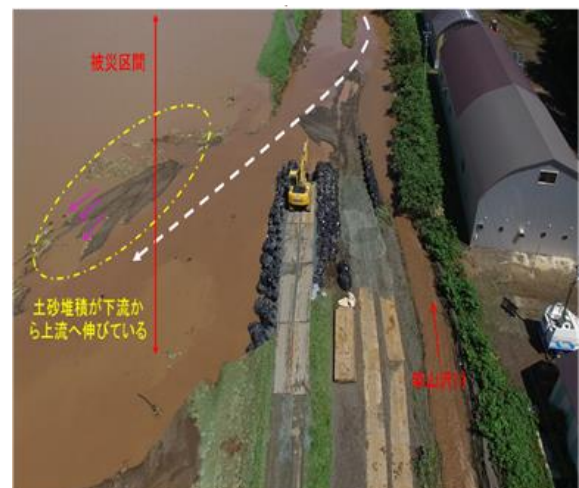
図-2 柴山沢川の被災状況

台風の影響により、常呂川において、支川の2箇所による堤防での法崩れや堤防法尻における基盤漏水による噴砂等が発生した。堤防の決壊や噴砂、低水護岸の流出等が確認された範囲は KP12.5~KP40.0 の中流域である。この地区は、山間部の狭窄区間になっており、河道内の水位が上昇しやすく、高い水位が長く続く河道特性である。このようなことから、今回のような堤防の決壊等の被害が生じた可能性が高い<sup>3)</sup>。出水時における管理者の巡視および近隣の住民からの聞き取りによると、柴山沢川の破堤時刻は、8月21日0時00分ごろと推定されている<sup>10)</sup>。また、破堤に至った時の被災状況を図-2に示す。柴山沢川と合流付近の常呂川の水位と柴山沢川の流量ハイドロを示す。図-3によると、柴山沢川における破堤の推定時刻は、柴山沢川の流量ピーク生起時刻ではなく、本川である常呂川の流量ピーク生起時刻近傍であることがわかる。破堤した際に氾濫流の方

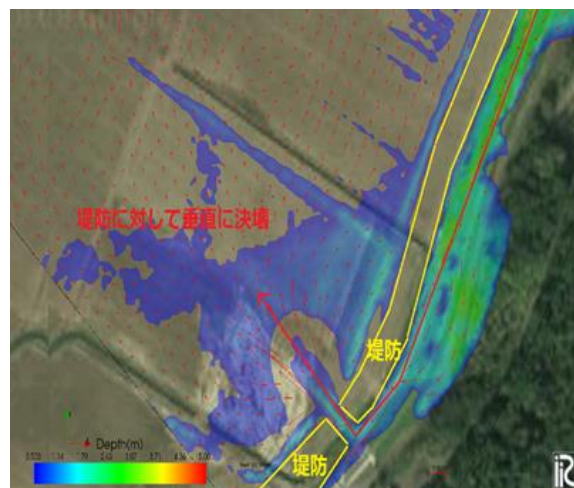
図-5 柴山沢川の堤防決壊後

堤防の決壊開始時から拡幅終了時において氾濫流の挙動がどのように変化しているかを比較する。最初に、堤防決壊直後の氾濫状況を図-5に示す。この時点では堤外地から堤内地に流れていく氾濫流の向きは堤防に対し垂直であることが確認できる。堤防決壊後の時点ですでに柴山沢川の自流はほぼない状態になっており、今回の破堤は本川の影響によるものと確認できる。

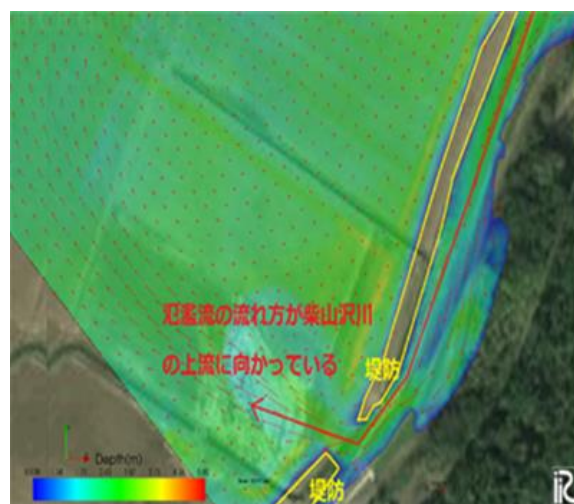
図-6 柴山沢川の拡幅終了時

破堤拡幅時における氾濫流量の挙動を図-6に示すが、拡幅終了時にかけて堤外地から堤内地に流れる氾濫流の向きは変化し、常呂川本川の背水の影響を受けて、河道法線に対し直角方向から上流方向に向きを変えていることが確認できる。

氾濫流が上流に向かうことによって破堤箇所の上流側が侵食を受け、破堤部の上流方向に拡大している。また、破堤拡幅終了時における氾濫状況を図-6に示す。この段階では時間の経過とともに堤外地と堤内地の水位差は小さくなり、氾濫流は減少していった。

前述までの計算結果より、氾濫流況について柴山沢川では下流から上流方向へ、東亜川では堤防法線に対してほぼ直角方向へと向かう流向であった。この破堤拡幅機構の相違について、図-6 及び図-10 より堤防決壊時における自流流量の相違であると考えられる。柴山沢川では堤防決壊後、自流がほぼ存在しない状況で本川背水の影響が大きく寄与していたと考えられる。一方、東亜川では堤防決壊後も、一定の自流が存在していた状況で、破堤拡幅には自流と本川背水の影響があったと考えられる。

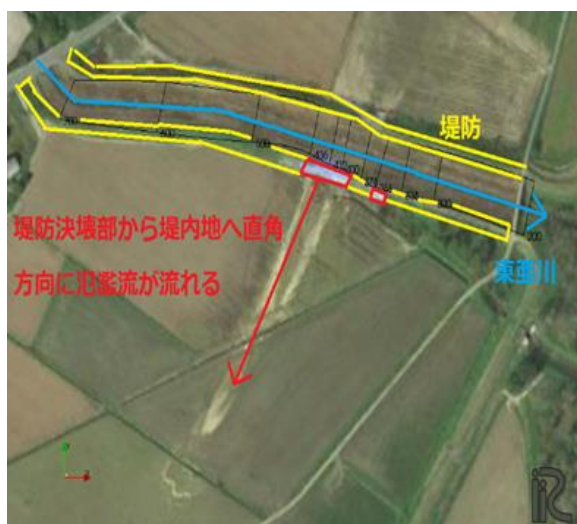
図-7 東亜川の被災状況

東亜川では計3箇所から越水が発生している。東亜川の右岸堤防ではおおよそ SP400~SP450 にかけて堤防の決壊が発生し、SP350~SP365 にかけて堤防の法尻崩壊が発生した。また、左岸では SP365~SP374

にかけて法尻崩壊が発生した<sup>10)</sup>。これらの右岸と左岸での堤防の状態を図-7に示す。河道特性は柴山沢川とほぼ同じであるにもかかわらず、破堤した際の氾濫流は堤防に対し直角であり、柴山沢川とは違った破堤機構であることが想定される。氾濫流の河道法線に対して終始直角方向を向いていた点が柴山沢川との相違点として挙げられる。

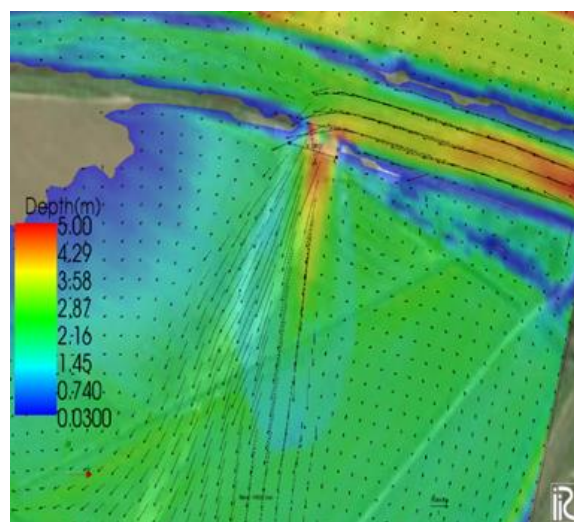
図-10 東亜川の堤防決壊後（堤防近傍）

東亜川においても、柴山沢川と同様に堤防の決壊直後および拡幅終了時における氾濫状況を比較したが、堤外地から堤内地に流れていく氾濫流の向きは変わらず、堤防に対して直角方向に流れていく状態が継続した。堤防決壊直後の流況を図-10 に示し、その時点における堤内地全域における流況を図-11 に示す。また、河道内における堤防決壊直後の流れのベクトルを見ると、河道内の破堤部上流側では、順流方向に流れていることが確認できる。また、氾濫流は流速が柴山沢川に比較して大きいことも示されている。堤防に対して直角方向に流速の早い氾濫流が流れたことで堤防から離れた箇所にもまだ痕跡を残したものと考えられる。また、実現象と同様に越水箇所が右岸側で2箇所および左岸側で1箇所が堤防から越水していることが計算結果でも再現されている。

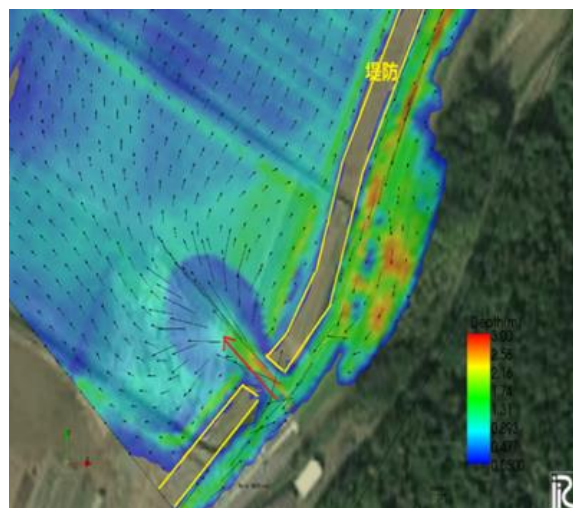
図-12 (柴山沢川) 決壊直後の氾濫流の挙動

ここでは前述で行った柴山沢川の再現計算の条件のうち、上流からの自流流量のみを変えて計算を行った。具体的には自流流量ハイドロをピーク到達後も、ピーク流量を一定として通水を続けた。これより堤防決壊後も柴山沢川の自流が継続して流れているため、再現計算と比較することで、自流流量の相違が破堤拡幅現象に与える影響に着目できると考えた。図-12 に堤防決壊直後の水深及び流速ベクトルを示す。堤防法線に対して直角方向に堤外地から堤内値に氾濫流が存在しているが、これは再現計算と同様である。なお氾濫流流速は再現計算よりも速くなっており、これは自流流量が大きくなることで、河道から開口部へ供給される流量が増えることで、氾濫流量が増え流速も速くなっているためと考えられる。

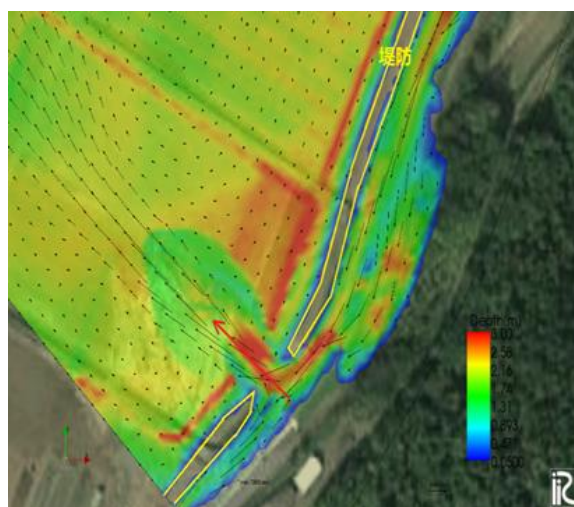
図-13 (柴山沢川) 拡幅終了時の氾濫流の挙動

図-13 に破堤拡幅が概ね終了した時点の水深及び流速ベクトルを示す。再現計算を行った図-6 と同時

刻であるが、再現計算では氾濫流向は下流から上流に向かっているが、本ケースでは堤防決壊直後と同様に堤防法線に対して概ね直角方向に向いている。これは堤防決壊後も上流からの自流の流れがあることで、本川背水により上流に向かう流れと破堤開口部付近の河道でぶつかりあうことで、正面越流破堤に近い形態になっていると考えられる。以上より背水区間の影響を受けるような支川では同一地点の堤防であっても、支川の自流の流量及び流量ピークの出現時間が異なることで、破堤拡幅機構に相違が見られることが明らかとなった。これは堤防決壊時の被害軽減対策技術を検討する上でも複数の条件を考慮する必要性を示唆するものである。
