# 平成30年7月豪雨による北海道北部・東部 における河川構造物の被災調査

INVESTIGATING REPORT OF RIVER STRUCTURE DAMAGE AT NORTHERN  
AND EASTERN HOKKAIDO DUE TO HEAVY RAINFALL, JULY 2019

川尻峻三<sup>1</sup>・渡邊康玄<sup>2</sup>・松田朋也<sup>3</sup>・御厩敷公平<sup>3</sup>・宮森保紀<sup>4</sup>

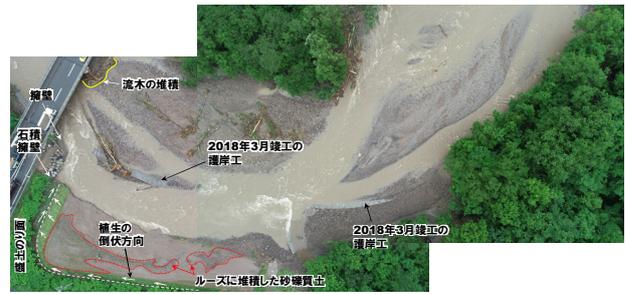
図-5 被災後の状況（ドローンによる空撮）

図-5は今回の調査でドローンによって撮影した空撮写真を示している。被災前と比較して、川幅が拡大し、湾曲部外岸側である左岸側が大きく浸食を受けている。また、一部の橋脚には流木が堆積している。安足間橋直上流左岸の護岸工は、今回の出水によって再度、被災している。今回の出水では、この護岸工を超えた氾濫流によって、護岸工背面の埋め立て地盤もしくは耕作地を侵食し、さらにその下流に位置している橋台背面盛土が侵食された。なお、耕作地表層には今回の出水で堆積したと予想される砂礫質土がルーズな状態で堆積していた。

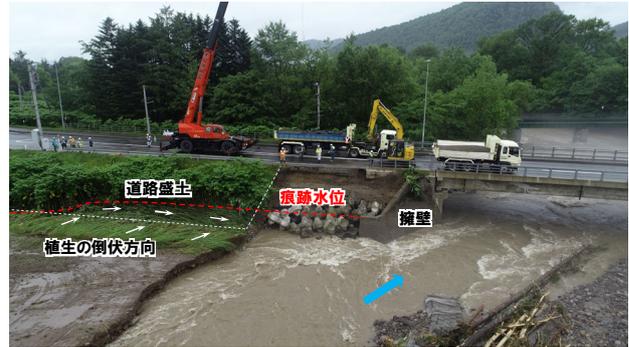
図-6 被災した橋台背面盛土の状況（上流から撮影）

図-6は被災した橋台背面盛土付近の状況を示している。調査時には初期段階の応急対策として、根固めブロックが設置されていた。耕作地付近の植生は氾濫流の流下方向に倒伏しているものの、道路盛土のり面部の植生は河川の縦断方向に倒伏し、さらに盛土の植生の一部が流失している状況から、橋台背面盛土付近での流速が比較的大きかったことが伺える。また、盛土のり面の植生の倒伏状況から、被災時には擁壁末端部の天端と同程度の高さまで水位が達していたものと判断できる。

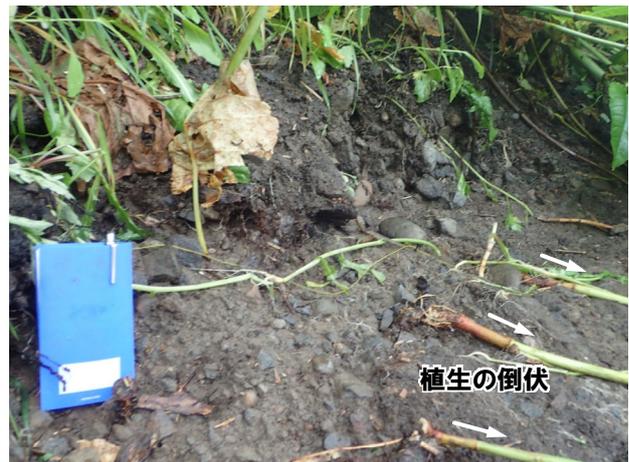
図-7 盛土のり面表層の状況

図-7は盛土のり面表層の状況を示している。表層から確認した範囲での盛土材料は、砂礫質土が主体の土質で構成されていた。

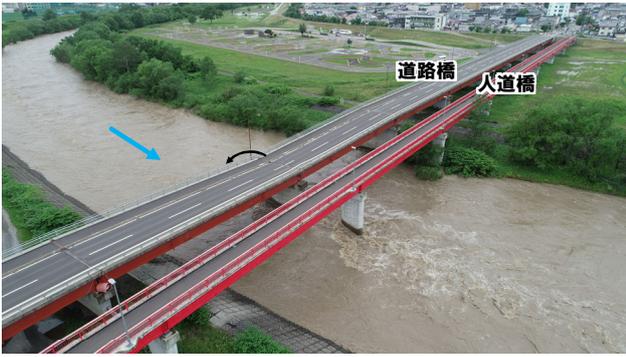
図-8 被災橋梁の全景（2018年7月4日撮影）

る1級河川である湧別川に架かる北海道が管理する橋梁（いわね大橋、橋長336.6m、幅員9.9m、1980年竣工）が被災した。図-8からわかるように、低水路中央部における桁が上流側に傾斜している。また、下流の人道橋には大きな変状などは確認できなかった。図-9は左岸下流から低水路を撮影した状況である。この状況から、桁が傾斜した下部の橋脚が上流側へ傾斜していることがわかる。図-10は被災橋梁から1.5km程度上流に位置する遠軽橋付近における国土交通省北海道開発局の遠軽観測所における観測水位について、平成28年8月と平成30年7月の出水で比較したものである。平成28年8月は1週間に3つの台風が観測史上初めて北海道へ上陸し、記録的な豪雨災害となった。遠軽観測所においても既往最高水位の80.50mに迫る水位が観測され、台風に伴う降雨と連動して3度の大きな水位上昇が確認できる。すべての水位上昇にお

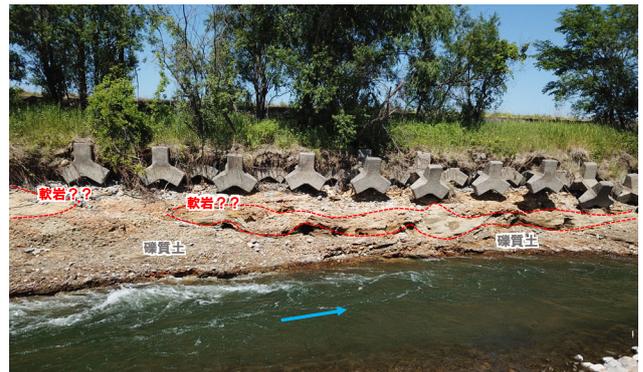
図-11 被災橋脚の周辺の河岸の状況（2018年8月5日撮影）

いて高水敷まで河川水位が達している。平成30年7月豪雨では平成28年8月よりも最大水位や水位上昇の回数は少なく、高水敷にも河川水は達していない。しかしながら、平成28年（2016年）には3度の洪水にピークで高水敷高さが低い右岸を例にすると、河川水位が高水敷高さを超過して流下した合計の時間は17時間程度であった。これと比較して平成30年（2018年）では高水敷を超える洪水では無いものの、河川水位がピークを示す前後（7/3 6:00～7/4 0:00と7/5 0:00～7/6 0:00）の合計30時間程度は低水路内の水位が高い状態で継続して洪水が流下していたと言える。図-11は河川水位が低下した2018年8月5日に撮影した被災箇所から20m程度下流の左岸の低水路河岸の状況を示している。目視から推測される被災箇

所周辺の河床の土質特性は、火山活動由来と考えられる軟岩および礫質土で構成されていると予想される。

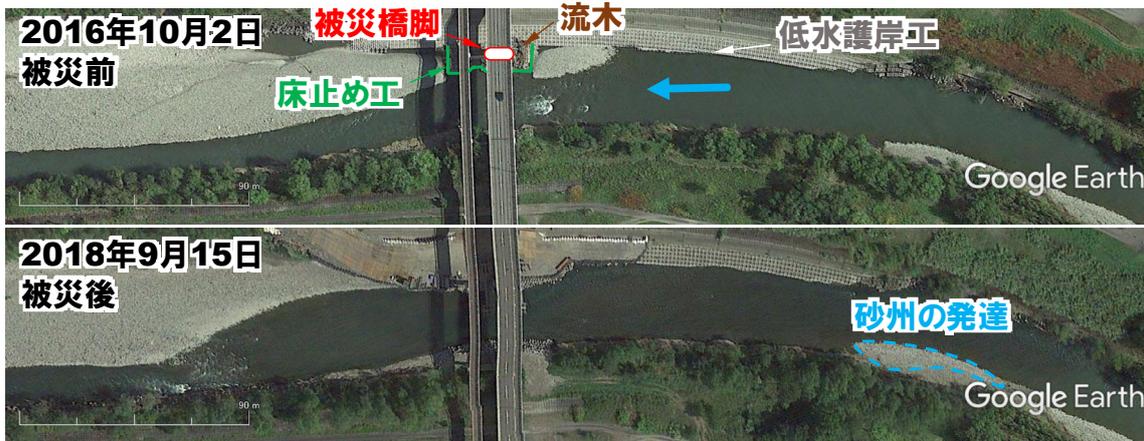
図-12 被災前後での河道状況の比較

次に図-12は2016年10月2日と2018年9月15日の衛星写真の比較を示している。平成28年8月北海道豪雨の2016年10月2日の写真を見ると、被災橋脚には周辺にはコンクリートブロックによる床止め工が施工されている。また、流木が捕捉されていることがわかる。2018年9月15日の衛星写真では、応急対策のため橋脚周辺では仮締切工が行われている。ここで、図中に示した被災箇所上流左岸の砂州に注目すると被災後には下流へ発達していることがわかる。この砂州の発達は、応急対策に伴い発生した可能性はあるものの、平成30年7月豪雨では低水路満杯規模の流量が長時間継続したことで砂州が発達し、

橋脚周辺の洗堀を進行させた可能性がある。いずれにしても、既往最大規模の出水となった平成28年8月には被災せず、これよりも小さい規模の平成30年7月の出水で被災したことは、今後の橋脚の防災対策を考える上で極めて重要な被災事実である。今後は河床変動解析などによって詳細な被災メカニズム解明を行う予定である。

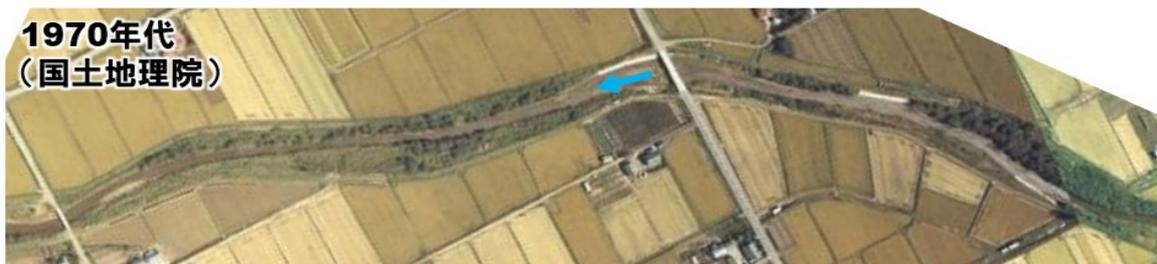
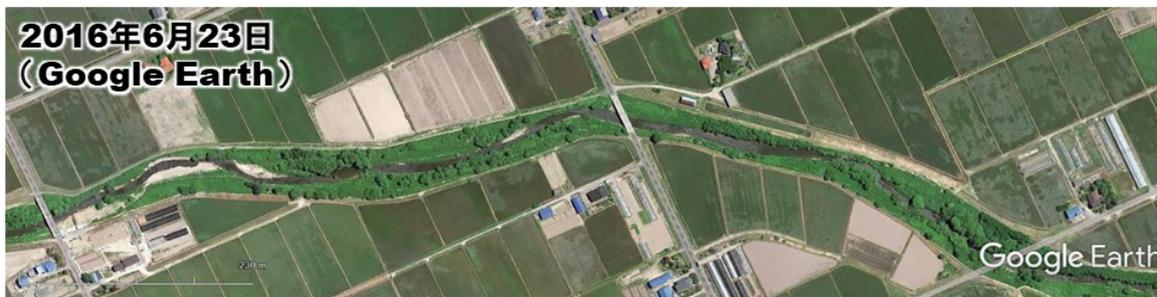
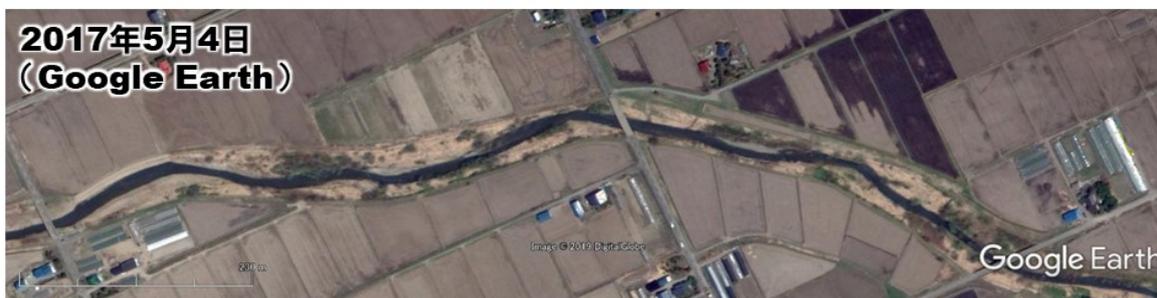
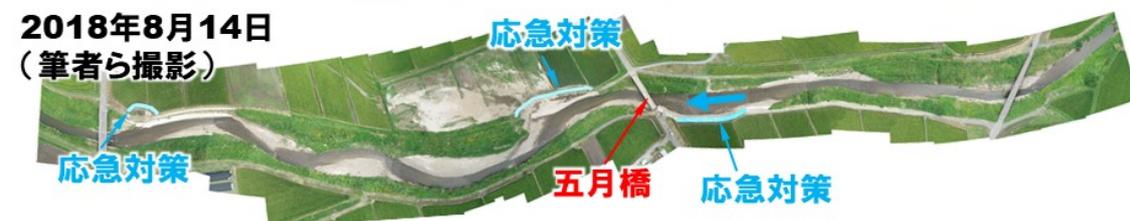
図-13 倉沼川における五月橋周辺の河道変遷 (Google Earthに加筆)

図-13は2018年8月15日に筆者らが調査した倉沼川・五月橋周辺の河道変遷を示している。1970年代には低水路内を直線的に流下していることがわかる。2016年6月23日の映像では砂州の形成によって、1970年代よりも流路が蛇行している状況が伺える。また、2017年5月4日には河道内樹林の伐採や堆積土砂の浚渫など、河道の維持管理が実施されており、大きな流路の変化は確認できない。2018年8月15日に撮影された被災後のドローン画像および図-14の五月橋周辺での空撮映像を見ると、五月橋下

流右岸の農地では破堤による氾濫流の痕跡が確認できる。このような破堤箇所付近の内岸側では砂州が発達しており、この砂州の発達による主流路の蛇行によって、低水路河岸と堤防の側方侵食および後述する橋台背面盛土の侵食が発生したものと考えられる。

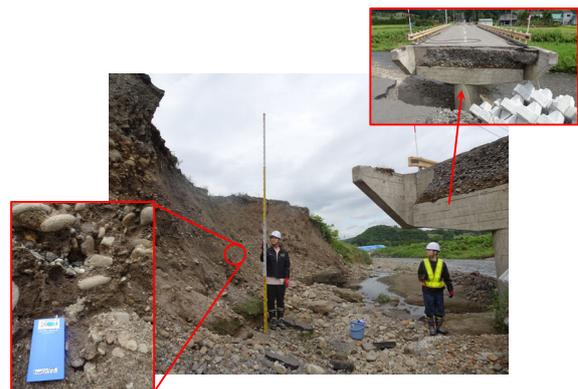
図-15 五月橋における橋台背面盛土の被災状況

図-15は図-14中に示した五月橋の左岸の橋台背面盛土の流出箇所の状況を示している。高さ4m程度の橋台背面盛土が道路路面も含めて完全に流出していた。盛土材料は、直径100mm程度の円礫を含む火山質砂質土であり、現地で確認した範囲では粘着性は低い材料であった。また、被災箇所の橋台形式は、橋脚を一時的に橋台として利用するために橋脚側面に翼壁を取り付けているピアアバット形式であった。なお、筆者らが実施した屋内拡幅水路による水理模型実験では、ピアアバット形式では側壁を有する逆T型形式よりも橋台背面盛土の侵食・流出速度が速くなり、道路陥没の規模が大きくなることがわかっている<sup>9)</sup>。

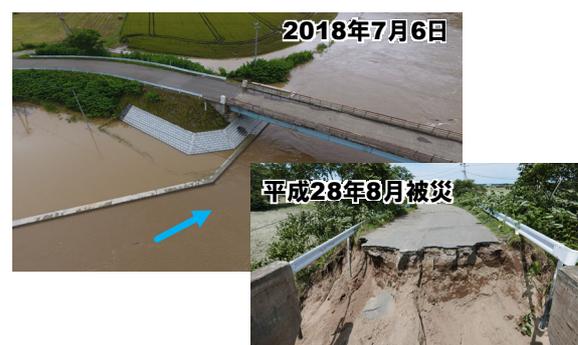
図-16 常呂川での橋台背面盛土の対策効果

図-16は平成28年8月北海道豪雨によって被災した常呂川に架かる太幌橋の状況を示している。平成30年7月豪雨では北海道東部の1級河川である常呂川においても氾濫危険水位を超過し、平成28年8月以上に最大規模の出水となった<sup>3)</sup>。しかし、図-16に示す太幌橋の事例では、平成28年8月の被災<sup>6)</sup>を受けて、橋台背面盛土では再度災害防止の対策工が実施されており、平成30年7月豪雨時には目立った被災は発生しなかった。さらに常呂川については平成28年8月北海道豪雨での噴砂発生箇所<sup>6)</sup>についても、平成28年8月の被災後に矢板等の対策工が実施されており、平成30年7月豪雨には大きな被災は発生していないことを筆者らの現地踏査で確認している。
