博 士 論 文

地盤構造物の性状把握に対する
表面波探査の適用性に関する研究

2022 年 3 月

小笠原 明信

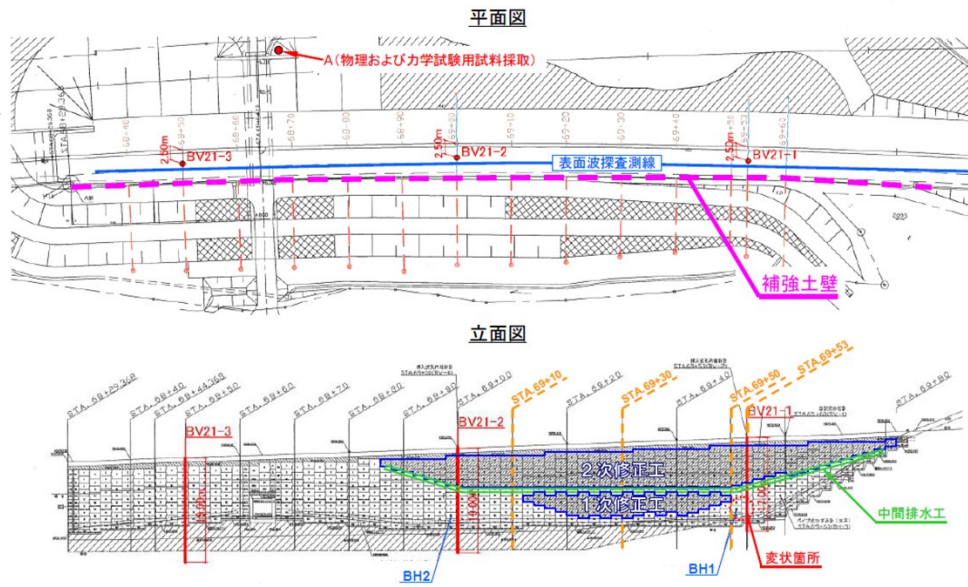
図 1-4 補強土壁工の平面図および立面図

図 1-4 は当該補強土壁に平面図および立面図を示している。変状箇所における壁面の高さは 14.4m であり、壁面工の延長は約 150m である。また、図中には表面波探査、PS 検層、RI 検層、ボーリング調査および標準貫入試験の実施地点も示している。また、補強土壁上部の路盤には有害な沈下等は発生しておらず、変状箇所では壁面の変位が進行し、局所的なはらみ出しや目開き、座屈が生じていることがわかっている。

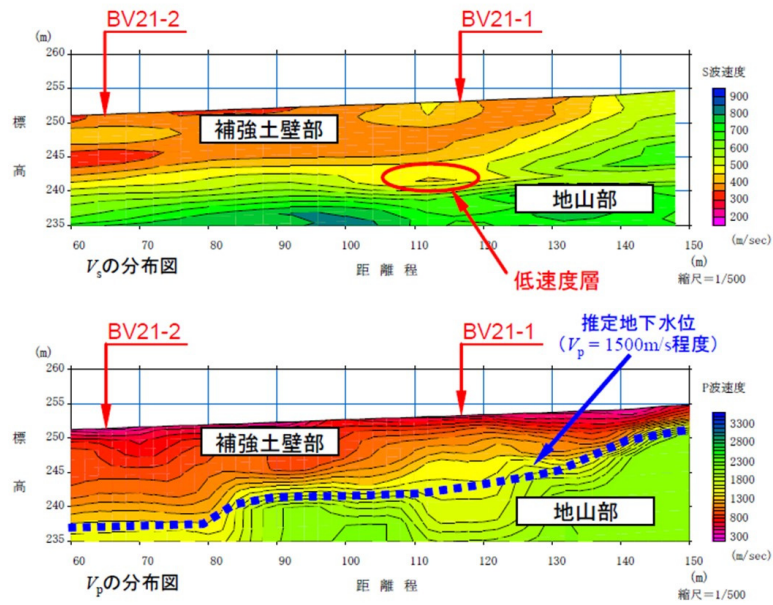
図 1-5 表面波探査から得られた V_s および V_p の 2 次元分布

図 1-5 は表面波探査から得られた V_s および V_p の 2 次元分布を示している。表面波探査の起振にはかけやを使用し、測線長は 166m、受振点数は 84 点で間隔は 2m である。なお、この表面波探査の結果は、PS 検層の結果を反映しており、精度向上を図っている。補強土壁部分と地山部分で V_s が大きく異なっていることがわかる。一般的に補強土壁や盛土では、深さに比例して上載圧（鉛直応力）が大きくなるため、 V_s は深さ方向に対して増加する。しかし、変状箇所において局所的な V_s の低速度層が存在していることがわかる。この低速度層の深さ方向の位置が変状箇所の位置と一致している。このことから、変状箇所では上載圧（鉛直応力）の減少等が原因で、 V_s が低下していることが推定された。また V_p は、飽和地盤での速度である $V_p = 1500\text{m/sec}$ の速度領域が中間排水工以深で確認することができ、その領域内に変状箇所がある。このことから、変状箇所では盛土が飽和に近い状態にあると考えられる。

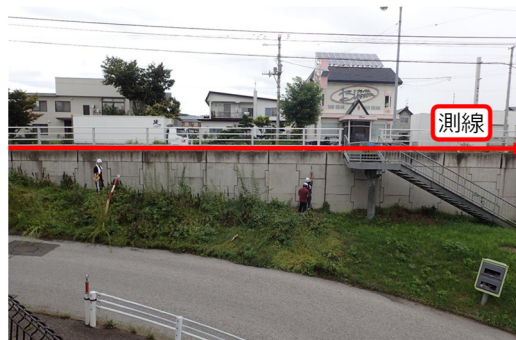
写真2-1 調査箇所①の全景と表面波探査測線

写真2-1は調査箇所①の補強土壁の全景および表面波探査を行った測線の状況を示している。当該補強土壁の補強材は鋼製の帯状の補強材であり、最大壁高3.0m、延長31.5m、壁面寸法1.5×1.5m、笠コンクリート厚は約0.5～0.8mである。1982年に竣工した当該補強土壁は道路盛土に腹付けされている。現地踏査では、壁面パネルには隅角部での圧縮破壊などの損傷や変状は確認できなかった。また、笠コンクリートにおいても目立ったクラックなども無く、現在、供用中に歩道および道路ともに有害な沈下は確認されていない。

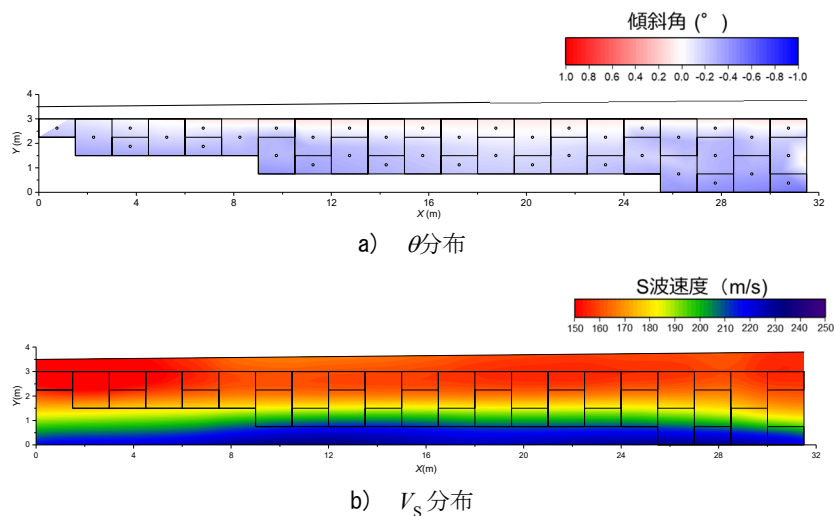
図2-2 調査箇所①の θ および V_s 分布

図2-1は本研究で計測した壁面パネル傾斜角 θ の定義である。壁面パネルが仰角状態を正とし、俯角状態を負とした。 θ はデジタル角時計を用いて小数点以下2桁まで読み取った。図2-2a)は当該補強土壁の θ 、b)は表面波探査から取得した V_s の分布を示したものである。ここで θ の分布については、各壁面パネルで計測しているため、実際には図2-1a)に示した滑らかなコンター図のように θ は分布していない。しかし θ の増減を伴う壁面パネルの変状によって裏込め土では、ある影響範囲をもって応力状態が変化すると予想される。このような理由から本検討では、補強土壁の応力状態の変化を θ の増減で間接的に表現できると仮定し、本文では θ の分布をコンター図で表し、 V_s 分布との比較を試みた。 θ の分布に着目すると、補強土壁下部で俯角状態になっているものの、すべての箇所では 1° 以内である。なお、壁面パネル傾斜角の最大値 θ_{\max} は $X = 30\text{m}$ 付近の箇所であり、 $\theta_{\max} = 0.6^\circ$ であった。次に V_s 分布を見ると、補強土壁の V_s は、 $V_s = 200\text{m/s}$ 以下の範囲で分布しており、補強土壁の上部から下部に向かって V_s が増加する傾向にある。また、 V_s の局所的な低下領域など確認できず、比較的一様な状態にある。

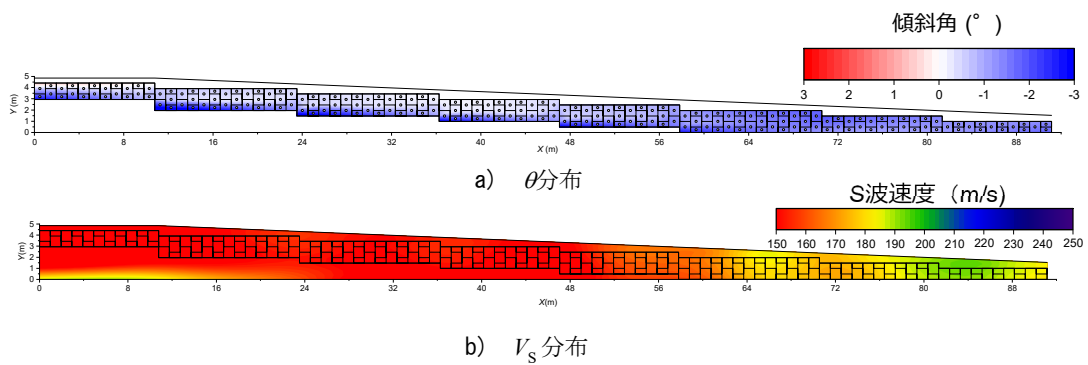
図2-3 調査箇所②-1の θ および V_s 分布

図2-3a)は調査箇所②-1における θ , b)は V_s 分布を示している. また, 図2-4a)は調査箇所②-2における θ , b)は V_s 分布を示している. 両補強土壁ともに θ はほぼすべての計測地点で俯角状態となっているため, 補強土壁全体が前傾した状態にある. なお調査箇所②-1では $\theta_{\max}=2.6^\circ$, 調査箇所②-2では $\theta_{\max}=2.9^\circ$ であった. V_s 分布を見ると, 全体的な傾向として調査箇所②-1および調査箇所②-2の補強土壁内において局所的かつ著しく V_s が低下している領域は確認できない.

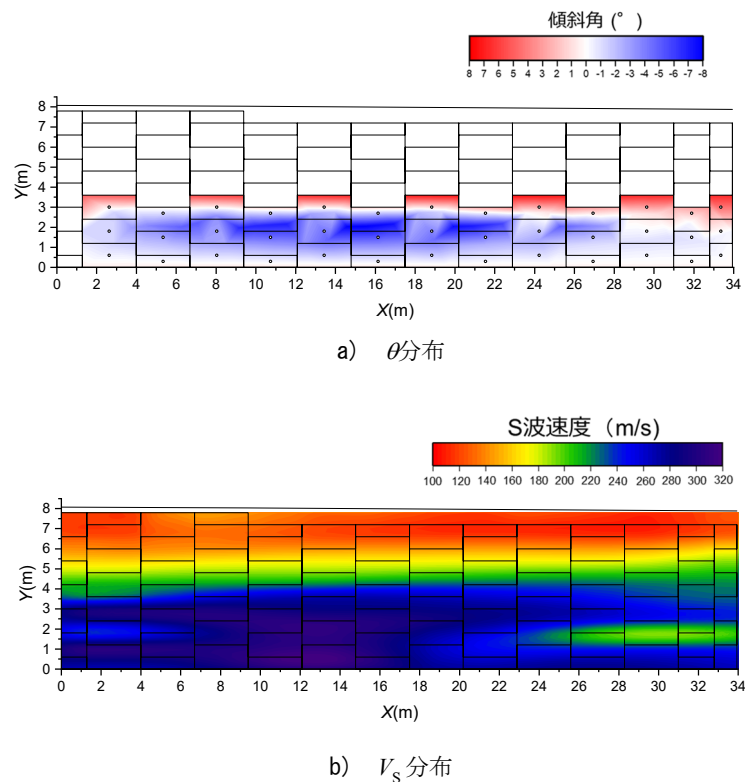
図 2-11 調査箇所⑤における θ および V_s 分布

V_s 分布に着目すると、 $Y = 1.8\text{m}$ の高さにおいて、 $X = 9.4 \sim 14.8\text{m}$ の範囲で $V_s = 300\text{m/s}$ 以上、 $X = 20.2 \sim 34.0\text{m}$ の範囲で $V_s = 250\text{m/s}$ 以下と、天端からの深さがほぼ同じであるにもかかわらず V_s が大きく違った値を示している。これは盛土材料の転圧に伴い、壁面に作用する土圧が補強材の引抜抵抗を上回り、これによって壁面パネルが前方に押し出されたと思われる。また、 $Y = 3.6\text{m}$ より下部では、深さの増加に伴い必ずしも V_s が増加せず、 V_s のバラツキが大きくなっている。

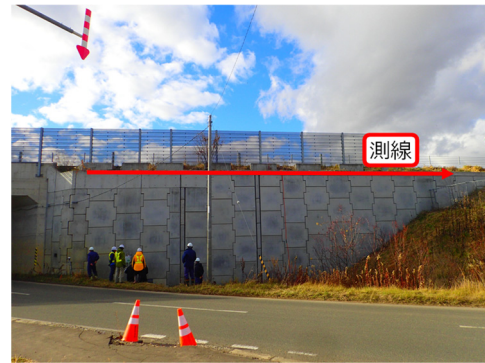
写真 2-7 調査箇所⑥の全景と表面波探査の測線

写真 2-7 は調査箇所⑥の補強土壁の全景と表面波探査の測線の状況を示している。当該補強土壁では鋼製の帯状補強材が用いられており、最大壁高 7.5m、延長約 30m、壁面寸法 1.5×1.5m、笠コンクリート厚約 0.3~1.05m である。2010 年に竣工した当該補強土壁は道路盛土に腹付けされている。現地踏査では、壁面パネルには隅角部での圧縮破壊などの損傷や変状は確認できなかった。また、笠コンクリートにおいても目立ったクラックなども無く、現在、供用中に歩道および道路ともに有害な沈下は確認されていない。

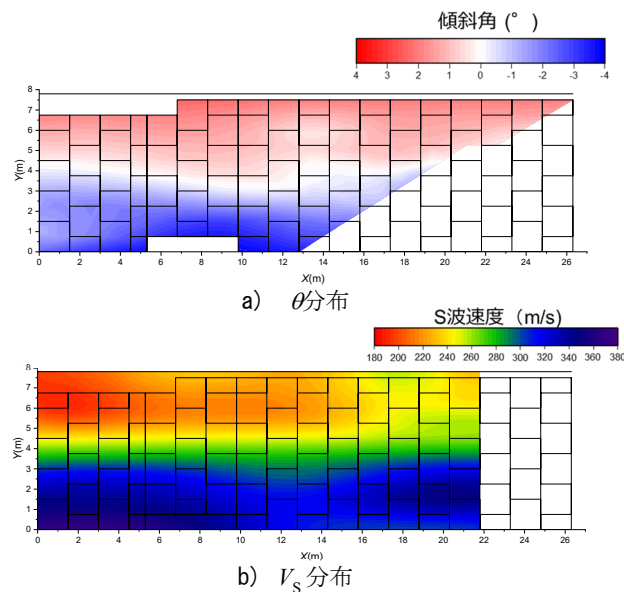
図 2-12 調査箇所⑥における θ および V_s 分布

図 2-12 にそれぞれ当該補強土壁で計測した θ および V_s 分布を示す。 θ の傾向として、補強土壁上部の天端に近い壁面パネルでは $\theta=2^\circ$ 程度の仰角状態となっており、補強土壁下部の壁面パネルは $\theta=-3^\circ$ 程度の俯角状態であるため、壁面パネルの全体的な形状としては「く」の字状に変状している。 $X=9\text{m}$ 、 $Y=1.5\text{m}$ の壁面パネルについては傾斜角の最大値 $\theta_{\max}=-3.5^\circ$ （俯角）を計測した。 V_s 分布に着目すると補強土壁の上部から下部に向かって V_s が増加する傾向にある。また、 V_s の局所的な低下領域など確認できず比較的一様な状態にある。

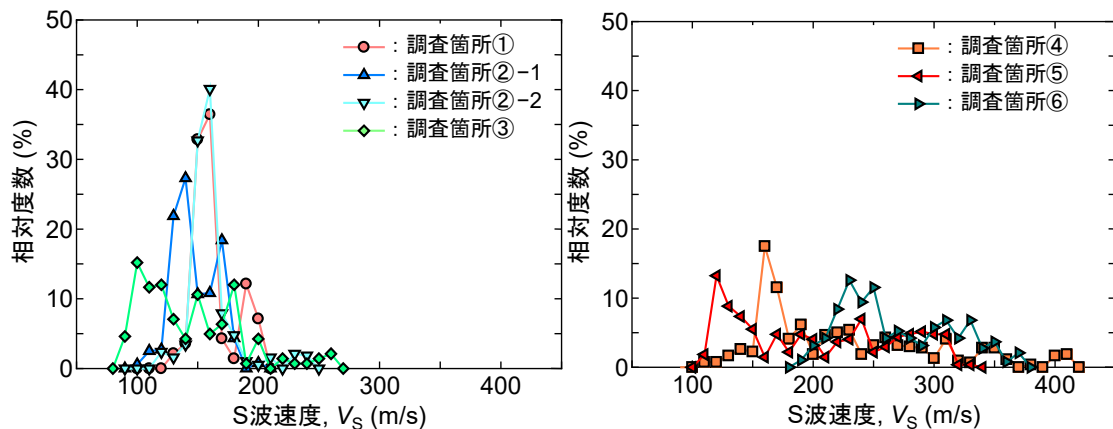
図 2-14 V_s の頻度分布

図 2-14 は各調査箇所における補強土壁内の V_s の頻度分布を比較したものである。比較的 θ が小さく、損傷度が低いと考えられる調査箇所①と②では、特定の V_s で相対度数が顕著に大きく、 V_s は概ね正規分布の形状を呈している。一方、壁面パネル境界部からの植生が繁茂し、壁面パネルや笠コンクリートにクラックが発生していた調査箇所③では、 $V_s = 100\text{m/s}$ で相対度数にピークは確認できるものの、相対度数は調査箇所①、②と比較すると小さい。また、 V_s の最大値と最小値の差が大きく、正規分布の形状ではないことがわかる。さらに施工管理値を超える変状が発生した調査箇所④では、他の調査箇所と比較して壁高が高く、上載圧が大きいため $V_s = 300\text{m/s}$ 以上の結果が計測されているものの、 V_s の相対度数のピークは $V_s = 160\text{m/s}$ であり、調査箇所①、②とは相対度数の傾向が異なり、正規分布の形状とはなっていない。また同様に壁面パネル傾斜角が大きかった調査箇所⑤においても、 V_s の最大値と最小値の差が大きく、正規分布の形状を呈していない。この結果から、竣工直後の補強土壁や、経年後も壁面パネルの変位が少ない健全性が高い補強土壁では、 V_s のばらつきは正規分布に近く、 V_s の最大値と最小値の差が比較的小さい状態にあると考えられる。一方、施工時の転圧不良等による初期不良や竣工後の外力の作用によって変状が発生した補強土壁では、 V_s のばらつきは正規分布ではなく、 V_s の相対度数に複数のピークが存在する分布形状になっていると予想される。すなわち、補強土壁内における V_s の頻度分布形状の変化を定期的に把握することで補強土壁の健全性を客観的に判断できる可能性がある。

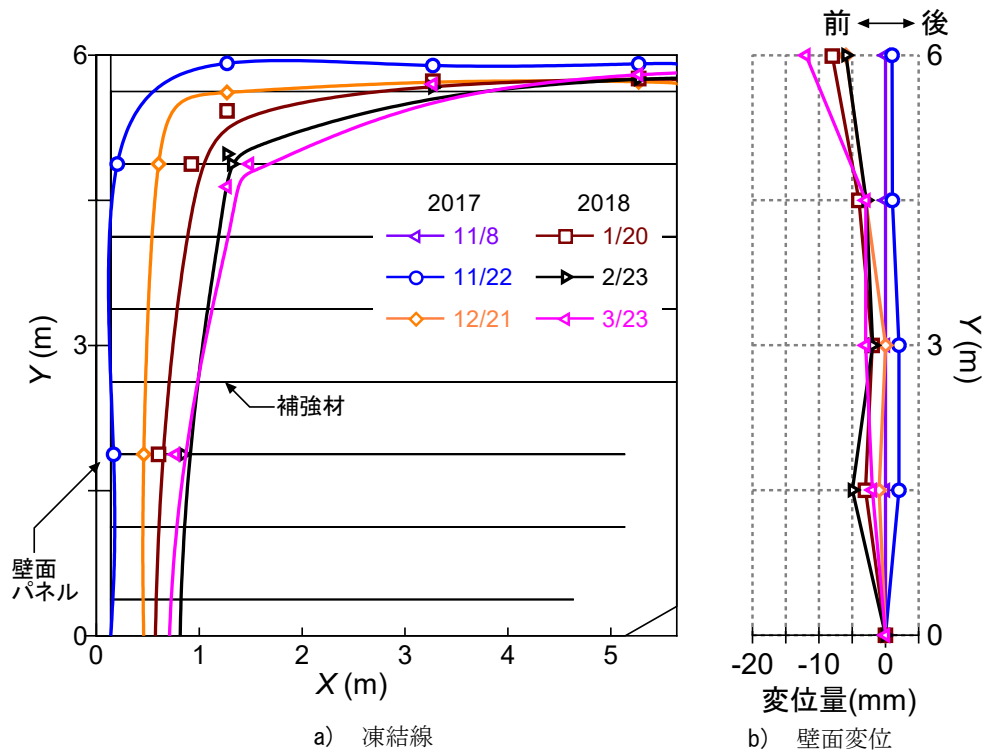
図 2-20 ケース A における壁面変位，凍結線の変化

壁面パネルの水平変位の推移については，ケース A では 2017 年 11 月の段階で壁面パネルが全体的に前方へ変位していたが，施工管理値である壁高の 3% (0.03Y) には達していないことを確認している．この原因は図 2-20a) に示したように壁面パネル近傍の裏込め土において局所的に ρ_a の低下箇所があったためと予想される．ケース A では凍結線の裏込め土への進行に伴い，前方への壁面パネルの水平変位が増加していることがわかる．

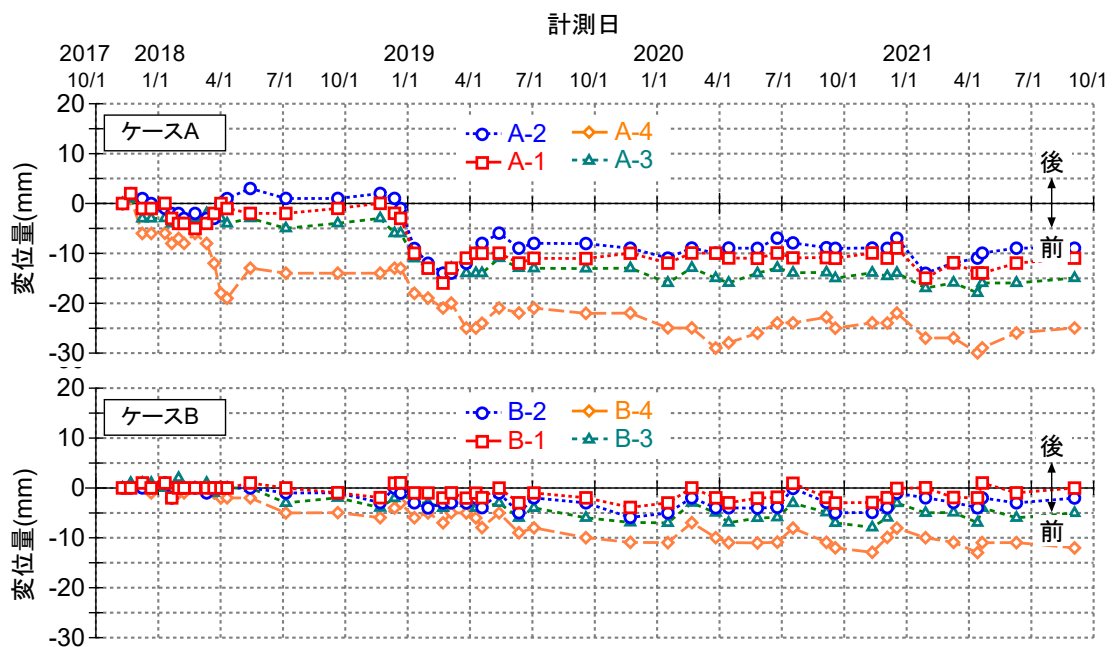
図 2-22 初冬期（2017 年 11 月）を初期値とした壁面変位の経時変化

図 2-22 に初冬期（2017 年 11 月）を初期値とした壁面変位量の経時変化を示す。これは盛土材の凍結・融解による壁面変位の状況を示しており、壁面が前方へ変位している状態を負と定義した。ケース A では時間の経過に伴い、いずれの壁面パネルも前方に変位していることがわかる。特に、最上段の壁面パネル（A-4）が最大で約 30mm 前方に変位している。これは土被り圧が小さいために補強材に作用する拘束圧が小さいため、盛土材の凍結・融解により補強材が引抜かれ変位が卓越したと考えられる。このような事象は、融雪期（3 月下旬～4 月上旬）において、壁面パネルの前方変位が卓越していた（図 2-20）。このことから、壁面パネルが脱落した事例は融雪期に発生することを裏付けたと考えられる。一方、ケース B では、凍結線はケース A と同様の位置（図 2-20a）にありながらも、壁面パネルの前方への水平変位（図 2-21a）は計測されていない。また、ケース A と同様に最上段の壁面パネル（B-4）では、前方への変位が見られるが、最大で約 15mm とケース A に比べ小さい変位である。加えて、1～3 段目（B-1～B-3）の壁面パネルにおける大きな壁面変位は確認されていない。

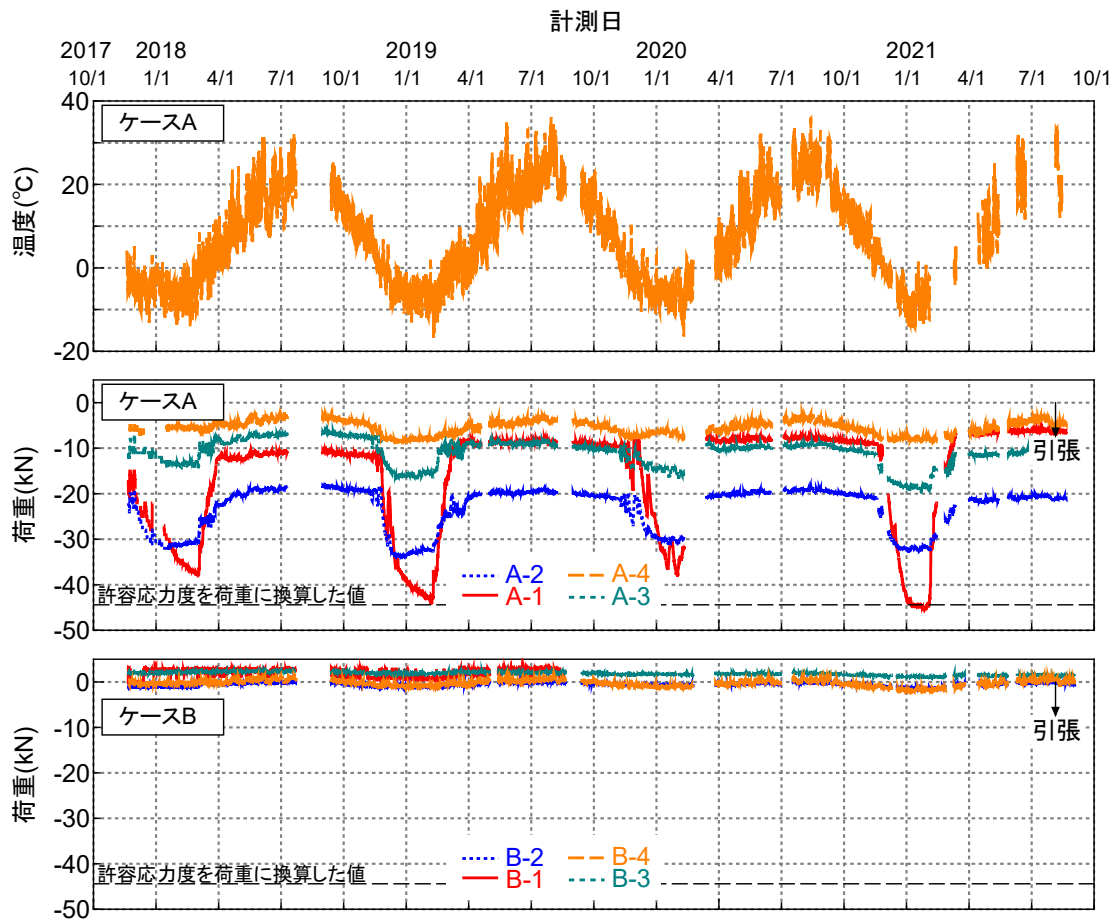
図 2-23 外気温と補強材への作用力の経時変化

ケース A では外気温の低下に伴って壁面に凍上圧が作用し、補強材に引張力が作用しているが、その中でも拘束圧が大きい壁面パネル 1, 2 段目の補強材 (A-1, A-2) に大きな引張力が作用していることが分かる。凍上に伴い発生する凍上圧の作用方向は凍結線に垂直となるため、図 2-20a) に示した凍結線が比較的壁面パネルと平行である補強土壁下部の壁面パネルにおいて引張力が大きくなったと考えられる。特に上載圧（拘束圧）が大きい壁面パネル 1 段目の A-1 では、2021 年 2 月において最大で約 45.4kN の引張力が作用した。本研究で使用了補強材の許容応力度³⁾を荷重に換算すると 44.4kN であることを踏まえると、過緊張状態にあったと考えられる。なお、この過緊張状態は観測期間中の降雨時やそれに伴う裏込め土内の水位上昇時には発生しないことを確認している。また、今回用いた荷重計の計測手法を考えると局所的には計測した値を超える引張力が補強材に作用している可能性も否定できない。引張力の作用が小さい壁面パネル 3, 4 段目の補強材 (A-3, A-4) では、土被り圧が小さいために補強材に作用する拘束圧が小さく、これによって補強材の引抜き抵抗力が小さくなり、補強材が引抜かれたために壁面パネルが前方へ変位（図 2-22）し、過大な引張力が発生していなかったと予想される。一方でケース B では、凍上性が低い盛土材を使用しているため裏込め土の凍上による体積変化は極めて小さい。このことから、補強材が引抜けるような凍上圧の発生量は小さく、補強材に過度な引張力が作用しなかったと考えられる。

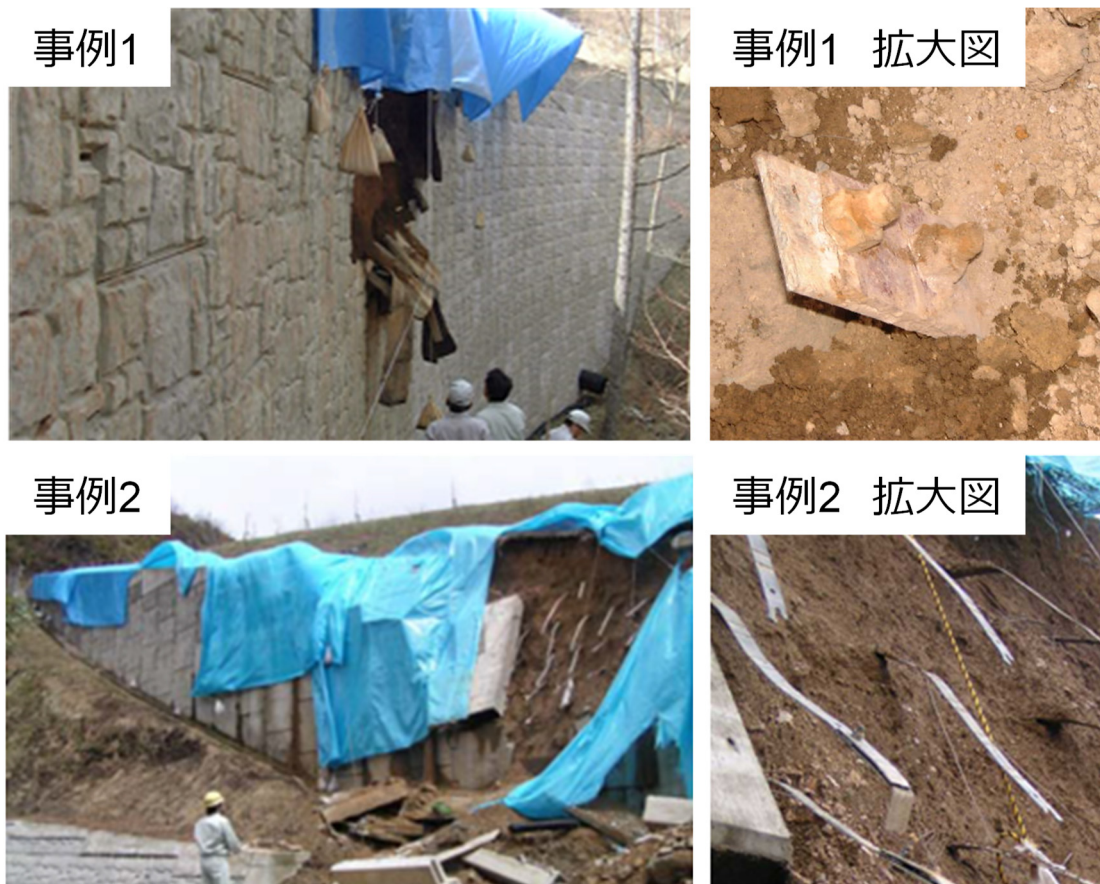
写真 2-9 凍上による帯鋼補強土壁の変状事例⁶⁾

写真 2-9 は凍上によって変状したと考えられている 2 つの事例¹¹⁾であるが、壁面パネルと補強材の連結部付近で破断が発生し、壁面パネルが脱落している。帯鋼補強土壁工法では、1 枚の壁面パネルに複数本の帯状補強材が接続されており、万が一壁面パネルに凍上力が作用した際には補強材連結部周辺に作用した凍上力が補強材に集中し、比較的大きな力が補強材に作用することが予想される。したがって、本研究で計測した補強材への作用力がどの破断形態の破断強度に相当するか検討した。

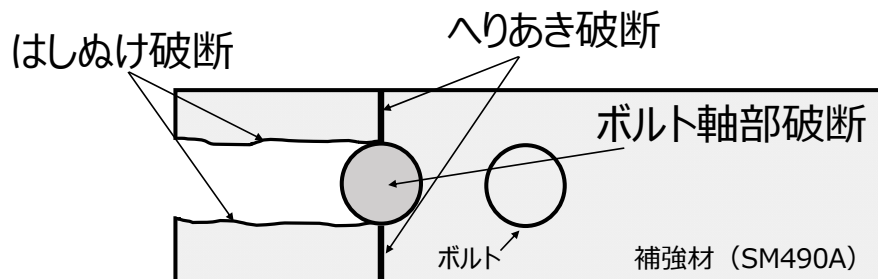
図 2-24 補強材連結部の破断形態

図 2-24 は補強材連結部周辺の破断形態を示している。計測した作用力は荷重計による結果のため、各破断形態の許容応力度および降伏点、破断強度は荷重に換算して耐力を評価した。

表 2-1 に各破断形態における許容応力度および降伏点、破断強度の荷重を示している。計測された荷重計の最大値は 45.4kN であり、いずれの破断形態に対しても許容応力度を荷重に換算した値を超える結果となっているが、へりあき破断およびはしぬけ破断の降伏点を上回る荷重には至っていない。ボルト軸破断における降伏点においては、32.4kN と計測された最大値を下回っている。しかし、補強材連結部はボルト二本で連結しているため、補強材に作用している荷重がボルト二本に対して均等に分散して作用していると仮定すると、ボルト一本当たりには 22.7kN の荷重が作用していることとなり、この破断形態についても降伏点に至っていないと考えられる。図 2-23 に示したように凍結期に大きな引張力が確認されて、その後の融雪期には引張力が減少していることも考慮すると、試験補強土壁における補強材は弾性領域を超えていないと判断できる。

次に表 2-2 は補強材の経年劣化として腐食しろを考慮して、補強材の厚さを 1mm 低下させた断面積による、へりあき破断およびはしぬけ破断に対する許容応力度および降伏点、破断強度の荷重を示す。本検討におけるへりあき破断の降伏点は 44.9kN と本研究で計測された最大値 45.4kN を下回る結果が得られた。補強材連結部への作用力が降伏点を超え塑性領域に達すると、補強材に延びが発生して断面積が減少することで破断強度が低下すると推察される。既往の研究¹¹⁾によると、実補強土壁において壁面パネルの脱落は構築されてから数年後に発生していることから、毎シーズン作用する壁面への凍上圧によって補強材連結部が経年劣化し、それに伴い補強材連結部の破断強度が低下することで、破断に至ったと考えられる。今回の試験補強補強土壁で使用した補強材の規格は SM490A であり、引張り強さが大きい。一方で、旧規格である SS400 を使用している既設補強土壁では SM490A よりも補強材の破断強度が小さくなる。このため、旧規格の補強材が敷設されて、さらに凍上性が高い盛土材料が使用されている場合には補強材の破断による壁面パネル脱落の可能性が高くなることは容易に想像できる。したがって、補強土壁の施工時期(旧規格による設計マニュアル)と裏込め土の凍上性を調べることで、積雪寒冷環境において変状の可能性が高い帯鋼補強土壁を抽出できると言える。

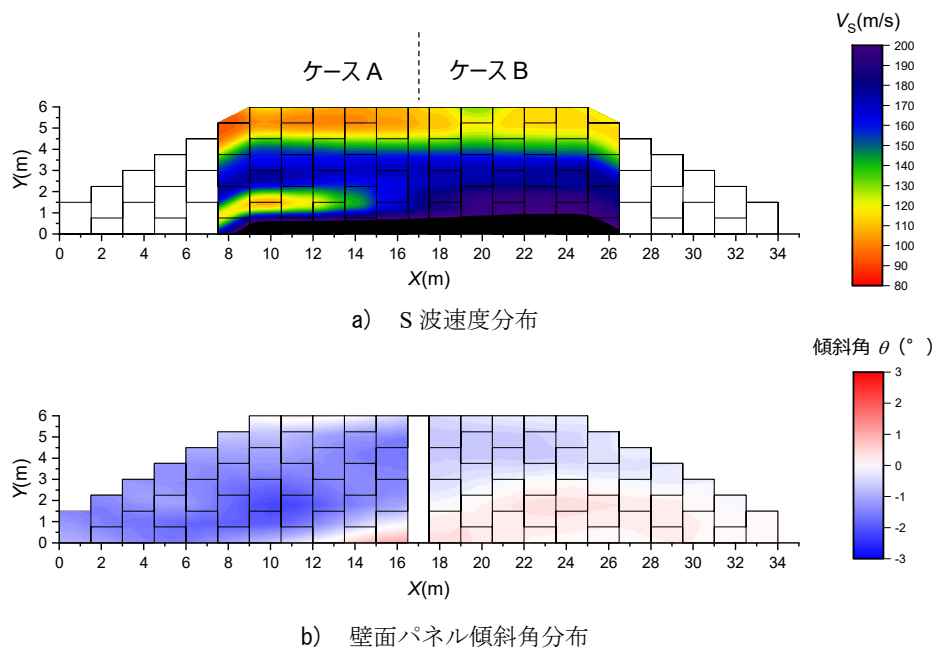
図 2-26 2018.7.6（竣工約 8 ヶ月後）における V_s および θ 分布の状況

図 2-26 は 2018 年 7 月 6 日（竣工約 8 ヶ月後）における V_s および壁面パネル傾斜角 θ の分布を示している。ケース A では、補強土壁下部（ $X = 8 \sim 12\text{m}$, $Y = 1 \sim 2\text{m}$ ）において局所的に V_s が低下していることが確認できる。さらに、 θ 分布に着目すると竣工直後の結果（図 2-25）に比べて V_s の低下領域では θ が増加していたことから、壁面パネルの傾斜角 θ と V_s 分布には関連性があると言える。

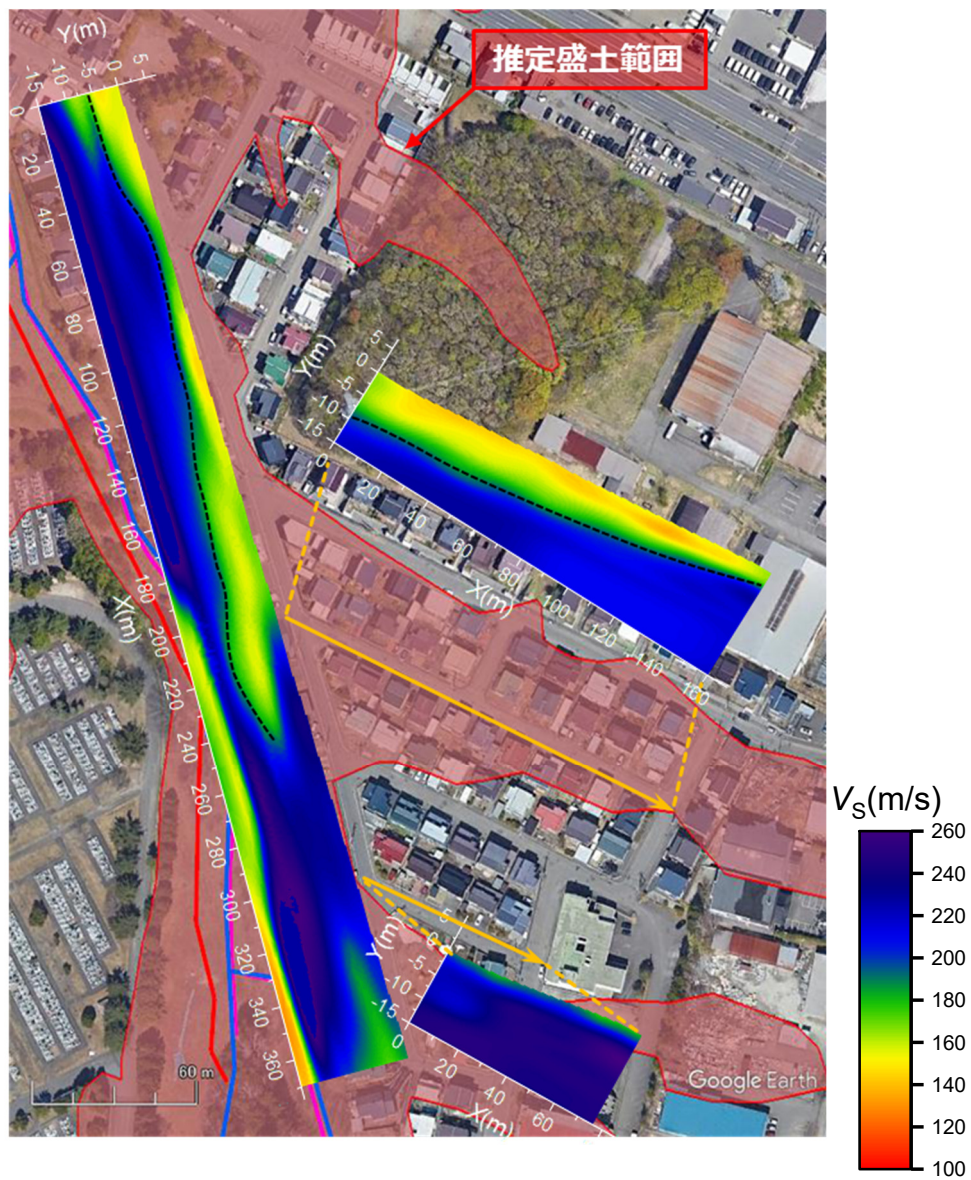
図 4-7 里塚霊園隣接地区で得られた V_s 分布と推定盛土範囲の比較

L2-1およびL2-2における推定盛土範囲における V_s を見ると、 $V_s = 180\text{m/s}$ を境界として V_s 分布のコンター線が密になっており、急激に V_s が変化している。このことから、先述した切土範囲で実施したL2-3の結果も勘案すると、切盛り境界の V_s は概ね $V_s = 180\text{m/s}$ 程度と推定される。この $V_s = 180\text{m/s}$ 程度の境界線を図中には破線で示している。L2-1では測線中央部付近の $X=140 \sim 200\text{m}$ 程度、 $Y=8 \sim 10\text{m}$ 程度の範囲に $V_s = 180\text{m/s}$ 程度の切盛り境界が存在している。 $X=300\text{m}$ 程度では $V_s = 180\text{m/s}$ の境界は浅い深度となるものの、 $X=300\text{m}$ 程度以降では再度、 $Y=7\text{m}$ 程度の深度にまで $V_s = 180\text{m/s}$ の境界が位置している。次にL2-2では、L1との交差点付近では V_s は相対的には大きいものの、 $X=20\text{m}$ 程度以降の $Y=4\text{m}$ 程度までは $V_s = 150\text{m/s}$ 以下となり、相対的な低速度領域となっている。

調査箇所の里塚霊園では、測線L2-1の西にある霊園と宅地の境界に位置する盛土法面が地震動によって滑り破壊した。里塚霊園では先述した液状化被害が発生した里塚地区よりも盛土部の V_s は相対的に大きい。このため当該箇所は液状化に耐力は高いと予想でき、被災の主な要因は盛土法面の滑り破壊による宅地地盤の変状であると考えられる。

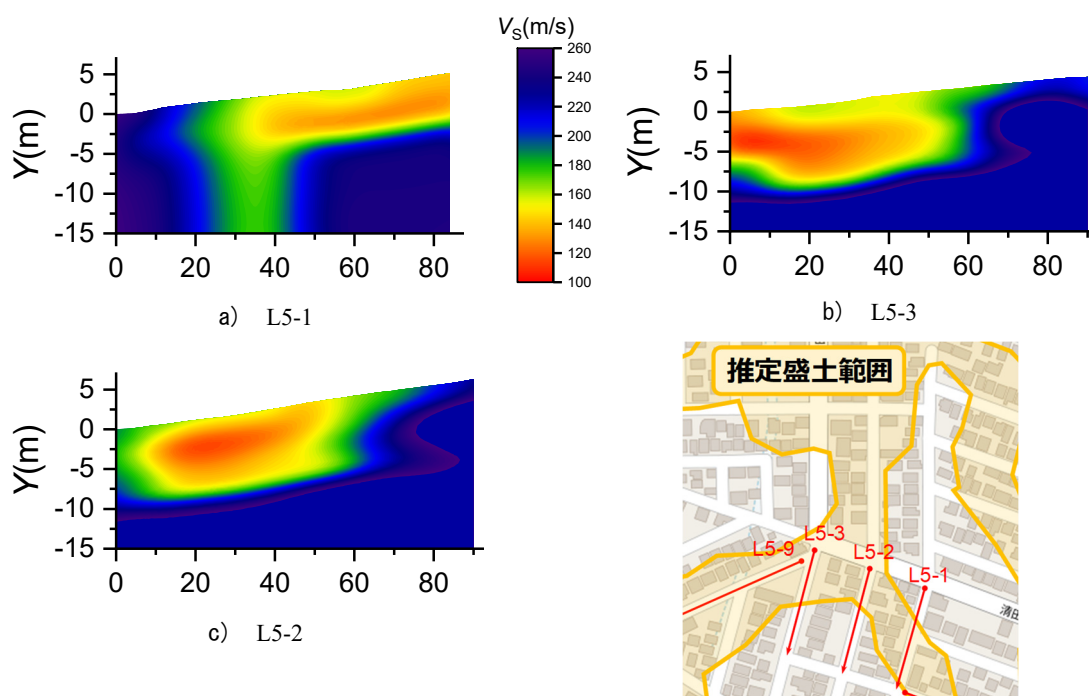
図4-14 清田団地地区で実施した表面波探査から得られた V_s 分布の例

図4-14a), b), c)はL5-1, L5-2, L5-3における表面波探査から得られたS波速度分布を示している。推定盛土領域付近は $V_s = 100 \sim 160\text{m/s}$ の相対的な低速度領域であり、切盛り境界を明瞭に把握することができる。この盛土領域内には厚さ5m程度の $V_s = 100\text{m/s}$ 程度の極めて低速度な領域の存在が確認できる。L5-1, L5-2, L5-3の周辺では今回の北海道胆振東部地震で3度目の宅地被害を受けており、これは今回把握できた比較的広範囲に分布する低速度領域の存在が影響していると考えられる。

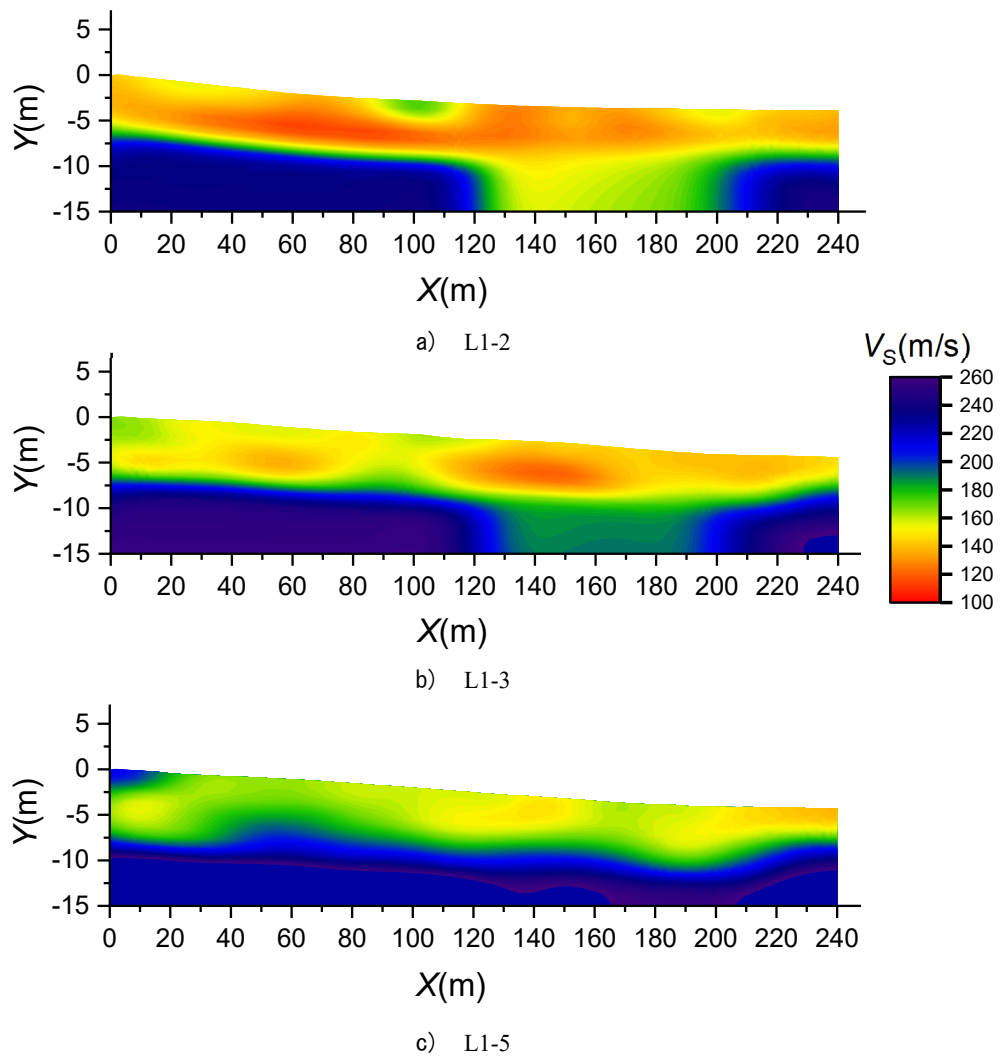
図 4-15 A 地区で実施した表面波探査から得られた V_s 分布の例

図 4-15 は表面波探査から得られた S 波速度 (V_s) 分布の例として, L1-2, L1-3, L1-5 の結果を示している. L1-2 の結果を見ると, 測線は概ね推定盛土範囲内となっており, (図 4-4a) 参照), $Y = 0 \sim 7\text{m}$ の領域には $V_s = 100 \sim 140\text{m/s}$ 程度の V_s の低下領域が確認できる. $X = 90 \sim 110\text{m}$ 付近では道路補修を行った箇所であり相対的に V_s が大きくなっていることがわかる. L1-3 は, $Y = 0 \sim 7\text{m}$ の領域に $V_s = 120 \sim 160\text{m/s}$ 程度の V_s の領域が確認でき, L1-2 に比べて相対的に V_s が大きい. また, L1-5 は, 測線始点および終点付近は推定盛土範囲となっているが (図 4-4a) 参照), $V_s = 100 \sim 140\text{m/s}$ 程度の V_s の低下領域は確認されない. 当該地区においては, 宅地地盤が南側へと傾斜していることから, L1-2 の地点では地下水位が高い状態にある可能性が推察され, 盛土範囲内の地下水位が高いと予想される領域では相対的に V_s が小さくなっていると考えられる. また, 当該地区では目立った地表面の沈下等は確認されていない.

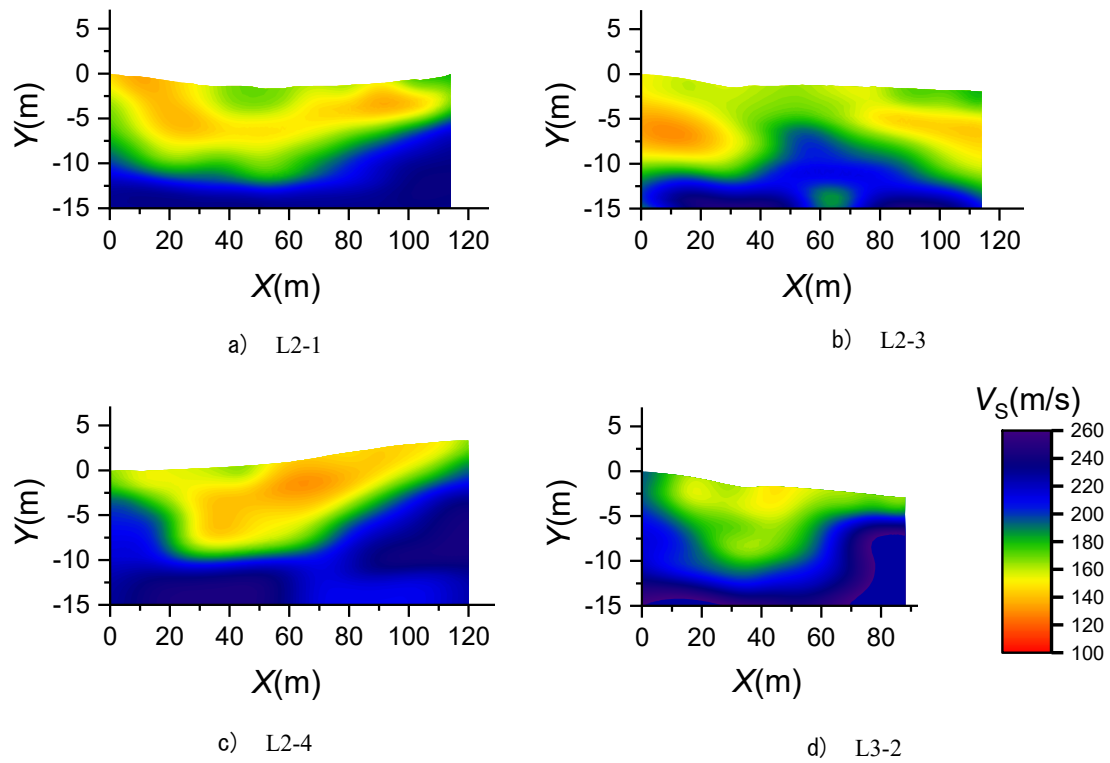
図 4-16 B 地区で実施した表面波探査から得られた V_s 分布の例

北見市では過去に大規模な被災が発生する地震履歴は無いものの、道路路面の沈下量が大きい箇所と V_s の局所的な低下領域の位置は整合した。このことから、表面波探査による地盤性状の把握は被災前における造成盛土変状箇所の地盤性状把握手法としても有用であるといえる。
