2016年8月常呂川洪水における 構造物等の被災状況調査

REPORT ON THE FLOOD DISASTER IN TOKORO RIVER, AUGUST 2016

渡邊康玄¹・早川博¹・川口貴之¹・川尻峻三¹・宮森保紀¹
Yasuharu WATANABE, Hiroshi HAYAKAWA, Takayuki KAWAGUCHI,
Shunzo KAWAJIRI and Yasunori MIYAMORI

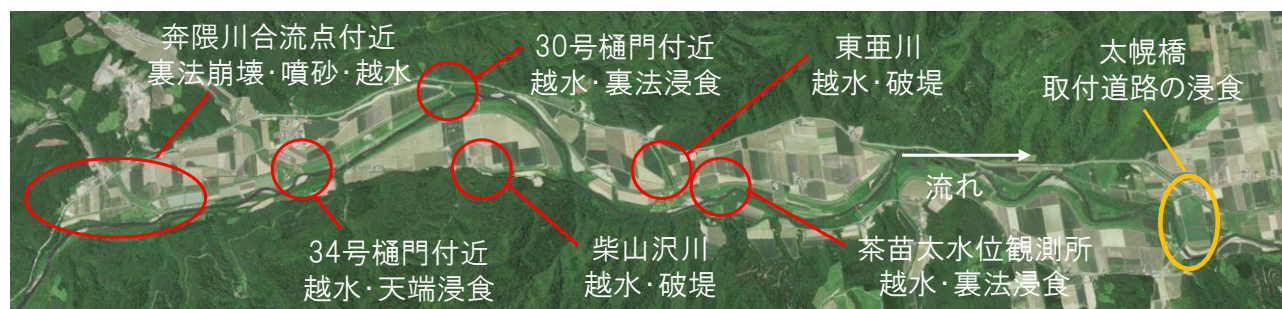
図-6 常呂川KP17~27付近における被災箇所

堤防の被災は、図-6に示す常呂川KP17~27 (図-1のA) に集中して発生していた。この区間において、本川で6か所 (KP.18.4左岸, 18.6左岸, 22.2右岸, 22.4右岸,

22.6左岸, 24.0左岸) で越水が発生していた¹⁾。被災の形態としては、噴砂や法滑り、越水による浸食および破堤である。

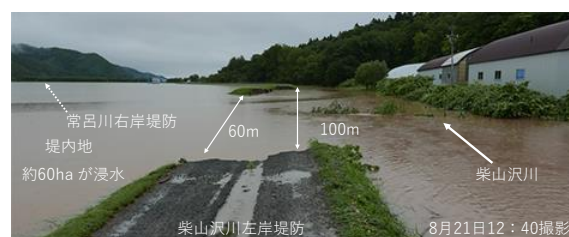
図-7 柴山沢川における破堤の状況

常呂川の支川である柴山沢川と東亜川において破堤が生じた。柴山沢川の破堤は、常呂川合流点から約1km上流左岸で生じていた。その状況を図-7に示す。堤内側の延長が60m、堤外側の延長が100mにわたって決壊していた。草の倒伏等から越水が生じていたものと推察された。また、図-8に示す復旧作業時に北海道開発局が撮影した写真にみられる堤内側の土砂堆積状況から、常呂川の背水の影響によるものと考えられる。一方、図-9に示す東

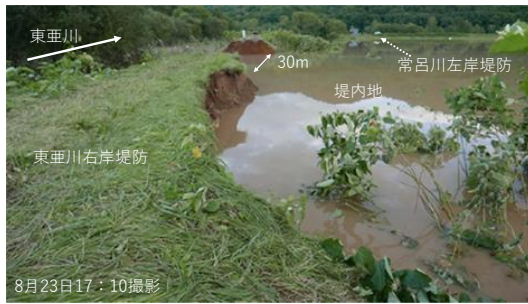
図-9 東亜川における破堤の状況

亜川においては、合流点から約300m上流右岸において約30mの決壊が生じていた。柴山沢川の決壊箇所と同様堤外側と堤内側の決壊延長が異なっていたが、ここでは堤内側の延長が長くなっていた。同様に常呂川の背水の影響を受けたと考えられる地点で、異なる状況となっている点については、破堤現象を理解する上で今後詳細に検討を行う必要があるものと考えられる。

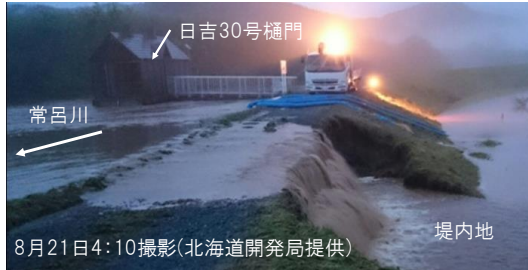
図-10 常呂川KP22.6左岸における堤防裏法の浸食

越水によると考えられる堤防の浸食が、越水箇所のすべてで確認された。特に顕著であった箇所は、KP22.6左岸の日吉川合流点である。図-10は、北海道開発局が撮影した越水による浸食の状況である。この箇所は、裏法尻が大きく浸食をうけたにもかかわらず破堤には至っていない。KP18.2の太茶苗観測所では、図-11に示す箇所において越水に伴う浸食が生じた。その状況を図-12、13に示す。なお、堤防断面への浸食域の侵入はなかった。また、KP24.0右岸では、図-14に見られるように越水により天端が矩形状に幅0.8m深さ0.5mの浸食が認められた。この浸食は、樋門操作の油圧管敷設の際に掘削されて、再度埋め戻された箇所である。常呂川支川では奔隈川左岸堤防において、図-15に見られる光ファイバー敷設のための腹付盛土において法崩れが生じていた。このように今回確認された堤防の浸食や法崩れ箇所のほとんどは、付帯設備の設置のため既設堤防盛土に付加した箇所あるいは改変した箇所であり、このような箇所における締固めを含む施工方法などを今後検証していく必要があるものと考えられる。

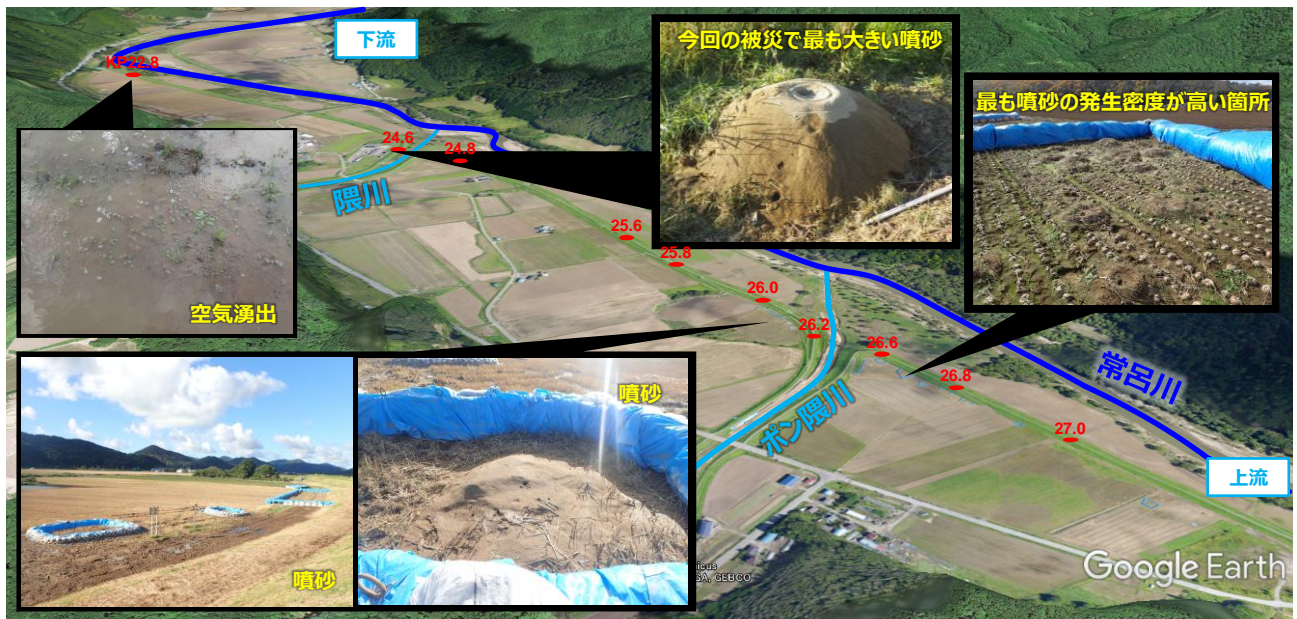
図- 16 常呂川下流部 (KP22. 8~27. 0) における噴砂等の状況と位置

今回の出水で特徴的であった現象の一つに噴砂が挙げられる。今回確認された噴砂は、KP24～27の隈川合流点と奔隈川合流点近傍に集中していた。図-16は、この地区の噴砂状況をまとめたものである。なお、KP22.8の「空気湧出」は、8月18日に泡が連続して生じ21日の段

階では明瞭な湧出水が確認されていたにもかかわらず、出水後の調査では、噴砂や地盤の変状を確認できなかった地点である。また、KP24.6では、直径約1.6m、高さ0.5mの噴砂を確認している。なお、今回の出水で噴砂が確認された箇所では、堤防の性能を著しく低下させるような目立った変状などは、認められなかった。

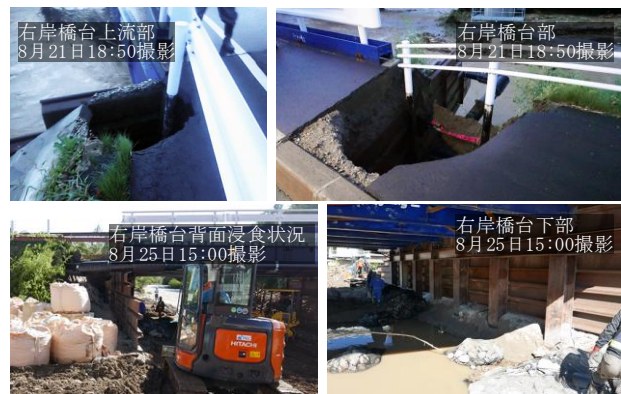
図- 18 清見橋 (仮設) の被災状況

留辺蘂地区で国道242号が無加川を渡る清見橋は現在、河道拡幅のため図-17に示す位置で架け替え工事中である。この仮橋の右岸橋台の被災状況を図-18に示す。橋台基礎部の河床洗掘による橋台裏からの土砂流出と推定される。また、図-19に見られるようにこの仮橋の橋脚に流木が大量に集積しており、流れの偏向の影響も考えられる。網走開発建設部北見道路事務所の調査では、中央の2つの橋脚に亘って幅26.5m 縦断方向36.2m の集積が確認されている。この流木集積部の高さは、高いところで2.5m を超えるものであった。平里地区上流に位置する無加川支川の22号沢川の川上橋では、橋台裏の道路が図-20 のように浸食を受けていた。道路に向かって下り勾配であったことから、道路を流れ下った雨水による浸食と考えられる。常呂川下流部に位置する太幌橋の被

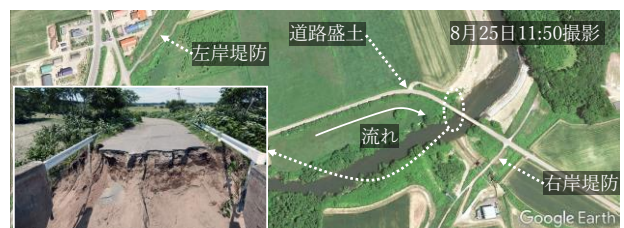
図- 21 太幌橋周辺の地形と被災状況

災状況を図-21 に示す。この橋梁の右岸側は堤防に橋台が接続しているものの、左岸側は低水河岸に橋台が存在している。この左岸橋台に向かって高水敷上に盛土で道路が敷設されており、道路盛土に制御された洪水流が、左岸側橋台裏の浸食を生じさせたものと考えられる。

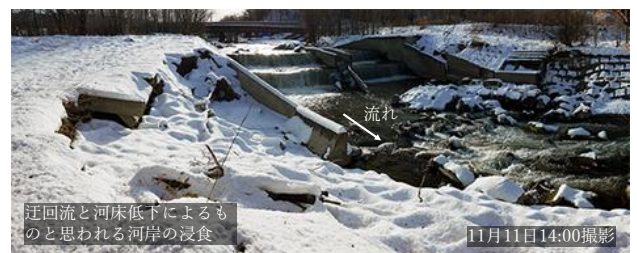
図- 22 無加川第5落差工の被災状況

図-17に位置を示す清見橋の下流の無加川第5落差工では、図-22に見られるように、下流側の軟岩の浸食による河床低下と迂回流により、魚道の破壊や落差工下流河岸部の擁壁および低水護岸が破壊されていたことを確認した。この地点は、従来より軟岩浸食のため河床低下傾向であったが、今回の出水により浸食がさらに進んだ。

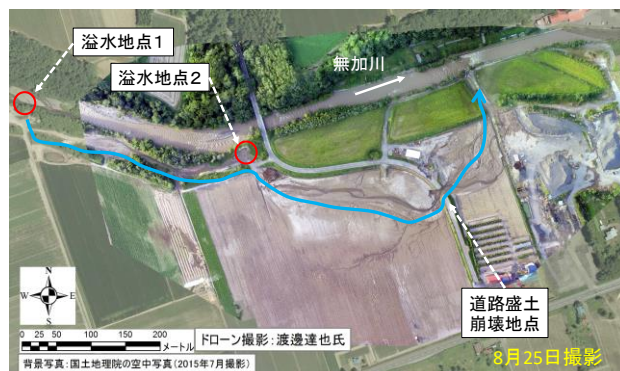
図-23 広里地区の溢水による道路盛土の崩壊と農地の流出

無加川の温根湯温泉の約1km上流に位置する花丘橋周辺の平里地区(図-1のB)では、溢水による農地および道路盛土が流出・崩壊していた。図-23はドローン空撮による溢水被災箇所の全景である。溢水は2か所で発生していた。上流側の溢水地点1から右岸沿いに流路痕跡があり、溢水地点2からの氾濫流と合流して河川に並行する道路盛土の脇の農地を浸食しながら下流へと流下している。越水地点1では溢水した右岸が大きく浸食していた。溢水した氾濫流は、農地を横切る道路盛土によって一旦せき止められ、湛水した後に道路盛土を越水崩壊させて農地の表土を浸食しながら河川に戻る痕跡を確認した。この農地の浸食は、上流の農地の浸食規模よりも著しい。なお、越水崩壊した道路盛土の延長は約14mであった。このように、道路盛土は一旦2線堤として機能したものの、越水崩壊により、その機能は失われた。

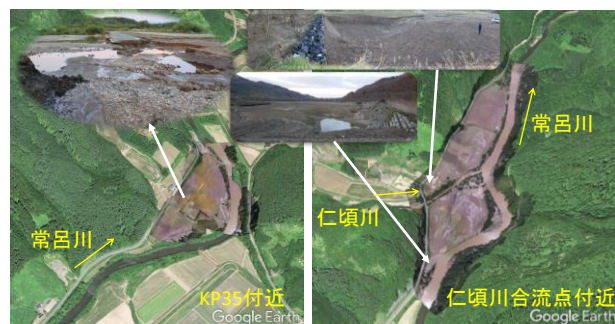
常呂川下流部では狭窄部となっており無堤地区が存在するが、図-24に示す仁頃川合流点付近およびKP35付近(図-1のC)において河川沿いに存在する農地に勢いを持った河川水が氾濫し、農地の表土が広範囲に流失した。図-25は、ドローンによる空撮および被災地点を撮影したものである。仁頃川合流点付近では、低水路から農地に氾濫流が乗り上げた箇所で護岸が破壊されるとともに2mを超える洗掘となっていた。

図-25 KP35および仁頃川合流点付近における農地の流失
なかつた地域であり、気候変動による極端化現象の影響が大きいといわれるこの地域において、これらの被災の原因を詳細に解明することは、今後の河川構造物に対する防災・減災対策の立案に非常に有益な情報をもたらすものと確信している。
