1994年北海道東方沖地震によるランドスライド* —知床半島における事例—

伊藤 陽司**

Landslides induced by the 1994 Hokkaido Toho-oki Earthquake in the Shiretoko Peninsula, East Hokkaido, Japan

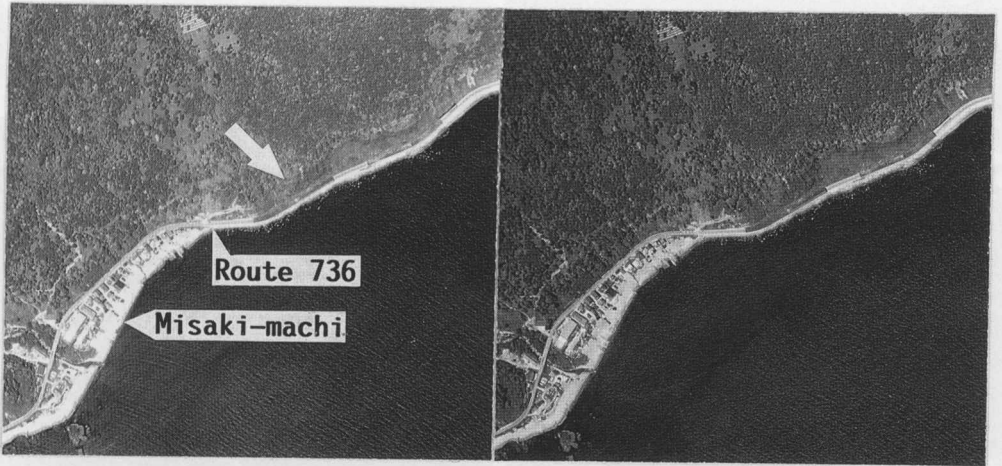
陥没したものの通行には支障はなかった。しかし、11月24日の余震によって崖の亀裂が拡大し、大規模な崩落の危険性が生じたため11月25日から通行止めとなり知床岬側の141世帯、529人が取り残される形となった(1994年11月26日付北海道新聞)。同道路は羅臼町市街から知床岬側へ通じる唯一の生活道路であり早期開通が求められた。崩落箇所は海食崖の、やや突出した崖の側部で(Fig. 2)、脊梁から海岸まで広がる第四紀安山岩溶岩流の末端にあたる。

Fig. 2 Stereopair aerial photographs (93-31 C7-10, 11) of Mosekarubetsu Coast. Arrow shows location of rock fall and cracking.

釧路土木現業所は12月2日から不安定岩体処理のための爆破作業などを行い、19日間にもわたる交通規制は12月13日に解除された(1994年12月3日, 12月13日付北海道新聞)。しかし、現在でも覆道付近の崖面には亀裂が多数見られ(Fig. 3A), 防災上、抜本的な対策が必要であろう。

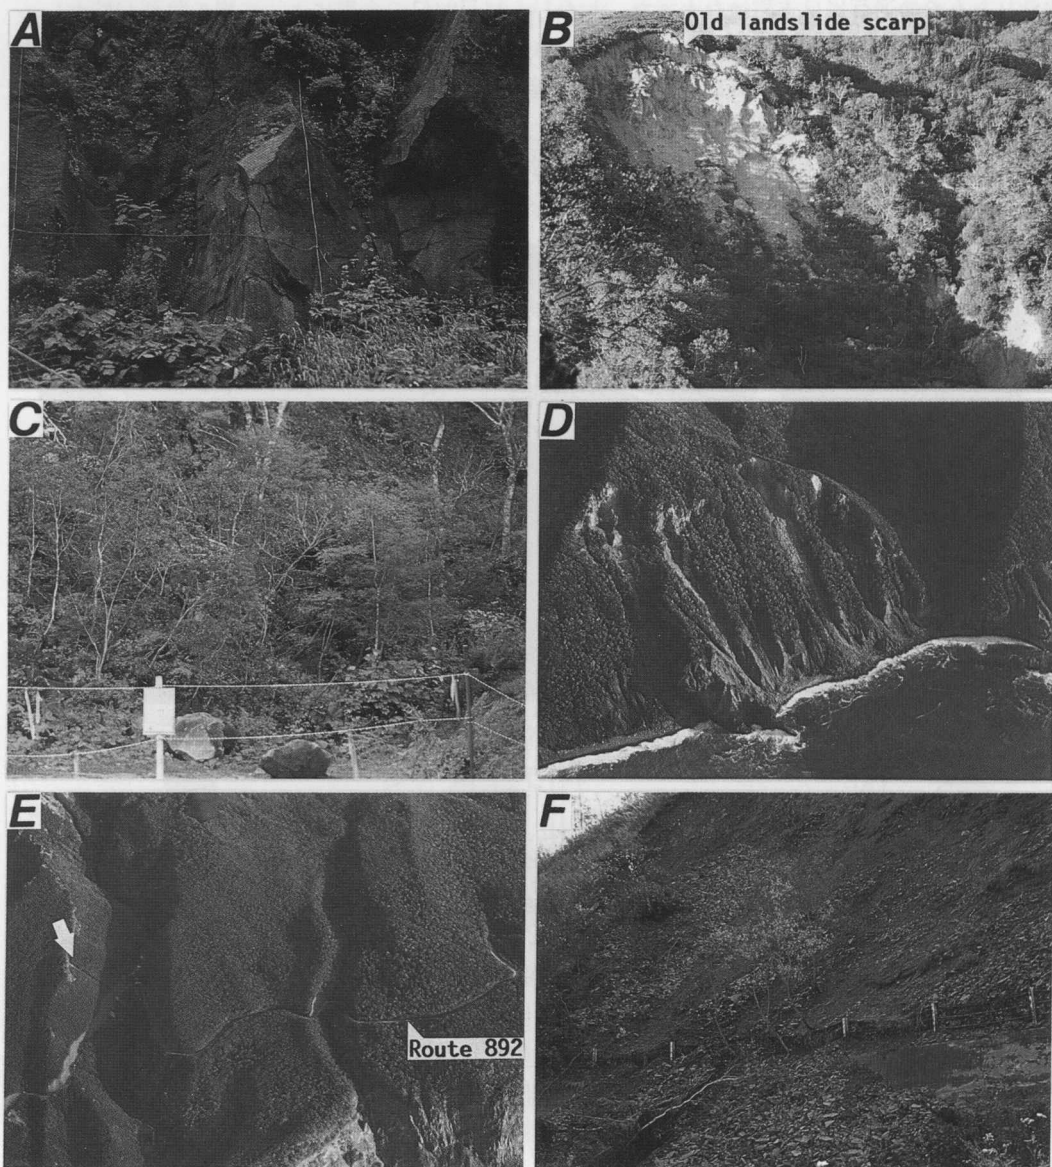
Fig. 3 Landslides induced by the 1994 Hokkaido Toho-oki earthquake.

(2)羅臼川上流, 岩石崩落(Fig. 1②): 1980年撮影の空中写真(山-920 C2-17, 18)から植生を欠く円弧状の滑落崖と滑動地塊頭部の山側にやや傾斜した原地表面を特徴とする岩盤スランプ地形が判読される斜面上で、地震後の調査時に、周囲の露岩が風化して淡褐色を呈するのに対して滑動地塊内に白色～淡灰色を呈する非常に新鮮な露出が見られた(Fig. 3B)。地震によって厚層をなす滑動地塊の頭部が崩落したものであると思われる。滑落崖や滑動地塊内には亀裂が発達しており、急速な融雪や豪雨によって再び滑動することが懸念される。

(3)熊越の滝, 岩石崩落・表層滑落(Fig. 1③): 国道334号熊越の滝付近で、幅50m・高さ10~20mにわたって崖から直径1mの岩塊を含む岩石～岩屑が崩落したり、傾斜40°の斜面表層が滑落した(Fig. 3C)。崩落箇所は国道334号の覆道に近接していたが、岩塊や岩屑は林道側へ崩落したため直接的な被害はなかった。崩落斜面は中新世の火砕岩層とこれを覆う第四紀の安山岩質火砕流堆積物からなり、空中写真(1980年撮影 山-920 C2-16,17)から判読される小規模崩壊の滑落崖と崩落岩屑からなる崖錐斜面にあたる。今回の地震によって崩落～滑落した岩屑のほとんどは傾斜40°の斜面上にあり、融雪期や豪雨時に再び滑落することが懸念される。現に、融雪期に小規模に滑動したようで、岩屑が雪面を覆っていた。

A: Photograph of cracking near No. 1 Mosekarubetsu rock shelter, B: Photograph of the Rausugawa rock fall, partial removal of older sliding mass, C: Photograph of the Kumakoshinotaki rock fall and surface-soil slide, D: Oblique aerial photograph of the Orappui debris avalanches, viewed from northwest, E: Oblique aerial photograph of the Kamuiwakka rock fall (arrow), viewed from northwest, F: Photograph of the Rubesu surface-soil slide.

(4)オラップイ海岸, 岩石崩落～岩屑なだれ (Fig. 1④): 航空機による調査時に, 海岸に沿う比高400m・傾斜42°の急斜面に4箇所の岩石崩落を認めた (Fig. 3D)。1983年撮影の空中写真 (83-32 C3-38～40) の判読では露岩状態の滑落崖とその直下から海岸まで長く伸びる岩屑なだれ地形が見られ, 崩落岩屑のうちbおよびcブロックでは裸地状となっているが, aおよびdブロックでは植生が回復している (Fig. 4A)。1993年撮影の空中写真 (93-31 C2-28～30) の判読ではcブロックでも植生が幾分回復し, 裸地が縮小しているのが分かる (Fig. 4B)。地震後では, a, cおよびdブロックの滑落崖は非常に新鮮な露出を示し, 崩落岩屑内の裸地も拡大しており (Figs. 3D, 4C), 滑落崖の露岩とその直下の岩屑の一部がなだれ状に崩落したと思われる。

(5)カムイワッカ, 岩石崩落・亀裂発生 (Fig. 1⑤): 航空機による調査時に, 道道892号知床公園線カムイワッカの比高110mの岩塔状の尾根から道路までの斜面に, 長さ約160m・幅約5mにわたって一直線状に斜面の樹木がなぎ倒されているのを認めた (Fig. 3E)。これは, その尾根から推定170トンの岩塊が崩落したためで, さらに, 尾根には推定300トンの岩塊が不安定な状態でせり出した (1994年11月11日付北海道新聞)。崩落箇所は“温泉の川, カムイワッカ”として知床観光の名所であり, 観光シーズン中は交通量も多く, また, 国立公園内ということから網走土木現業所は雪解け以降の対応に苦慮していたが, 1995年春, 崩落の危険性がある巨岩を膨張破砕剤を使って分割し, 岩塊を道路まで降ろして撤去した (1995年5月21日付北海道新聞)。この岩石崩落と不安定岩塊処理のため, 道路は地震直後から1995年6月末まで通行止めとなった。

(7)標津町瑠辺, 表層滑落 (Fig. 1⑦): 国道244号に沿う比高20mの切り土法面で幅20mにわたって表土と軽石凝灰岩風化部が滑落し, その一部は防護フェンスを破損し, 道路近くまで達した (Fig. 3F)。法面脚部にはコンクリート擁壁が設置されており, また, 道路との間に十分なスペースが確保されていたため交通に直接的な影響はなかった。

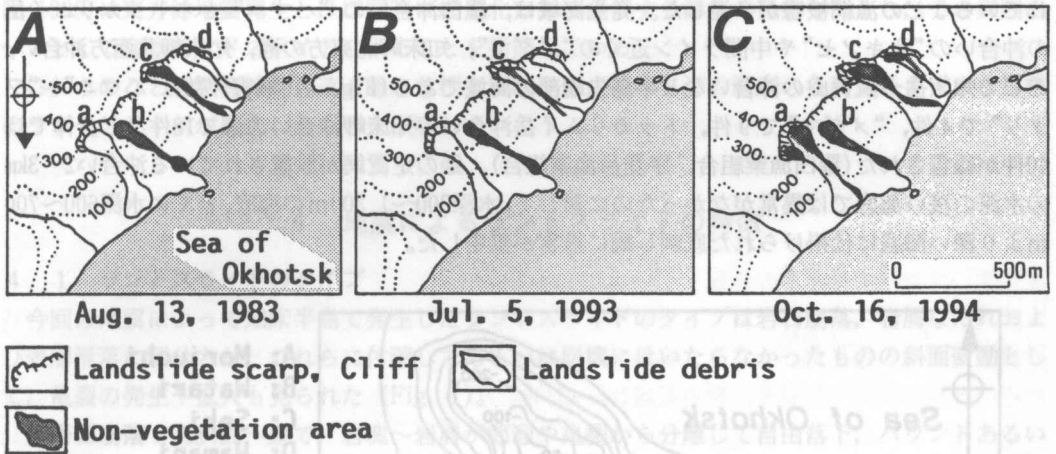
Fig. 4 Interpretation maps through the aerial photographs of the Orappui debris avalanches.

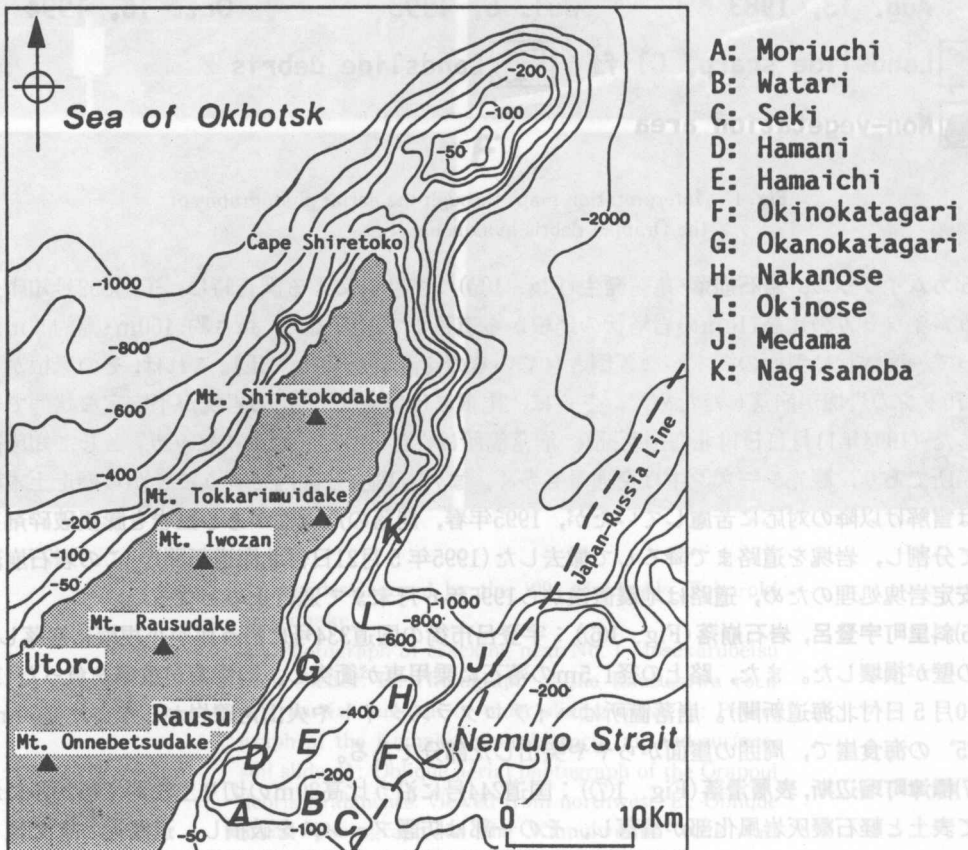
前述の陸上でのランドスライド発生に加え, 海域では地震に伴う海底ランドスライドによると思われる現象が報道された(1994年10月15日付北海道新聞)。それによれば, 地震直後から知床半島沖合の海底に仕掛けられていたキンキヤカレイの底刺し網が大量に無くなったり, 半分にちぎれているなどの漁網被害が多発した。発生海域は, 羅臼沖合いの“ハマニ”からトッカリムイ岳の沖合いの“オキノセ”や中間ライン近くの“メダマ”, 知床岬北東方の瀬, 知床岬北西方沖合い, そして知床岳~硫黄山の沖合いなど半島先端部の海域である (Fig. 5)。被害件数は“ハマニ”~“ワタリ”で4件, “メダマ”で9件, トッカリムイ岳沖合い~知床岬沖合いの瀬で18件など全体では40件が報告された(羅臼漁業組合, 宇登呂漁業組合)。鮭の定置網が設置されている沖合い2~3kmの水深の浅い海底では異常がなかったのに対して, 水深200~1,300mの海底, とくに水深600~700mより深い海底に仕掛けられた底刺し網に被害が集中した。

現在までのところ半島沖合いでの海底調査は行われておらず確認は困難であるが、漁業者によれば「魚群探知機でいつも見慣れている海底のなだらかな斜面であったところが崩れて階段状の地形になっている」、「斜面途中の平坦な部分が崩れてなくなっている」、「ちぎれた網を引き揚げるとき泥の中からスポッと抜き出たような感じがした」、「引き揚げた網やおもりにヘドロ状のものが付いていた」、「いままで台風でも底刺し網が無くなることはなかった」などのことから、漁網被害は地震によって“かたがれ”（海底ランドスライド）が発生したことによるものだという。

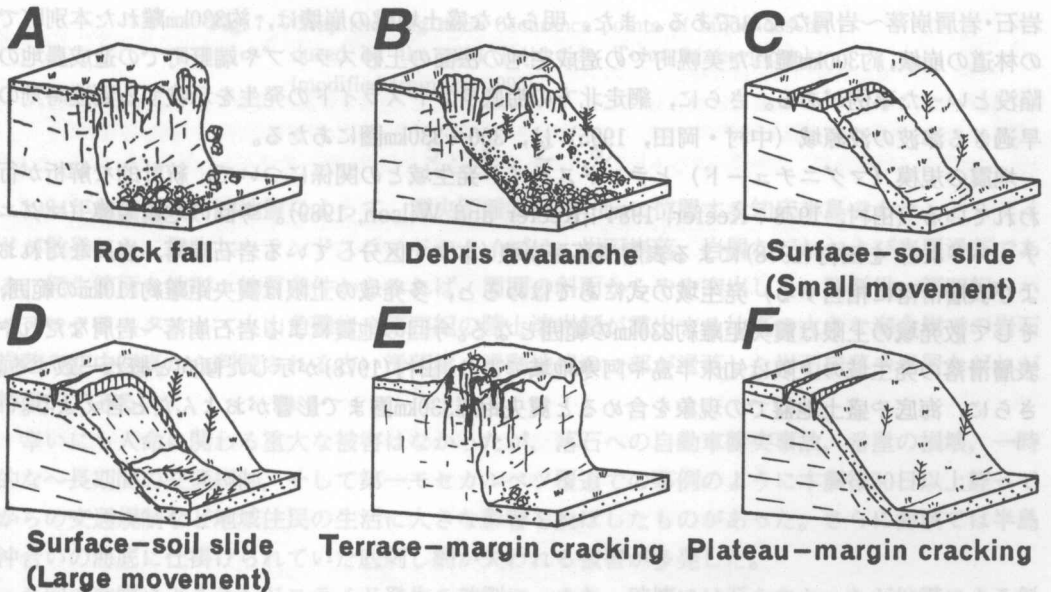
Fig. 6 Landslide patterns induced by the 1994 Hokkaido Toho-oki earthquake.

(1)岩石崩落：急斜面～崖で、岩塊～岩屑が節理や亀裂から分離して自由落下，バウンドあるいは回転して落ちたもの（Fig. 6A）。崩壊源は海食崖の上部，周囲の崖面から突出した部分，オーバーハング部や古い滑落崖，そしてこれら崖の直下の急傾斜の崖錐斜面である。

(2)岩屑なだれ：岩石崩落の崩壊源となった崖や急斜面の直下が斜面長の長い傾斜 40° ほどの斜面である場合に、崩落した岩塊や岩屑がその斜面上を崩れ落ちたもの(Fig. 6B)。

(3)表層滑落：台地縁辺の急斜面での亀裂発生によって、土壌と岩盤の強風化部からなる厚さ数10cm～数mの薄層が分離し、滑落したもの。滑落の程度は移動量が小さく、移動体のほとんどが斜面内にあるもの(Fig. 6C)から大きく移動して斜面脚部に岩屑が集積したもの(Fig. 6D)まである。河成段丘崖、切土斜面や崖直下の崖錐斜面で発生した。

(4)亀裂の発生・拡大：海食崖背後の緩斜面や岩塔状の尾根に形成されたり(Fig. 6E)、緩斜面から急斜面に変わる傾斜遷急線に沿って形成され(Fig. 6F)、岩塊や表層岩屑が不安定な状態になったり一部は小規模に崩落した。また、本震によって形成された亀裂が余震によって拡大し、崩落の危険性が増大した事例もあった。

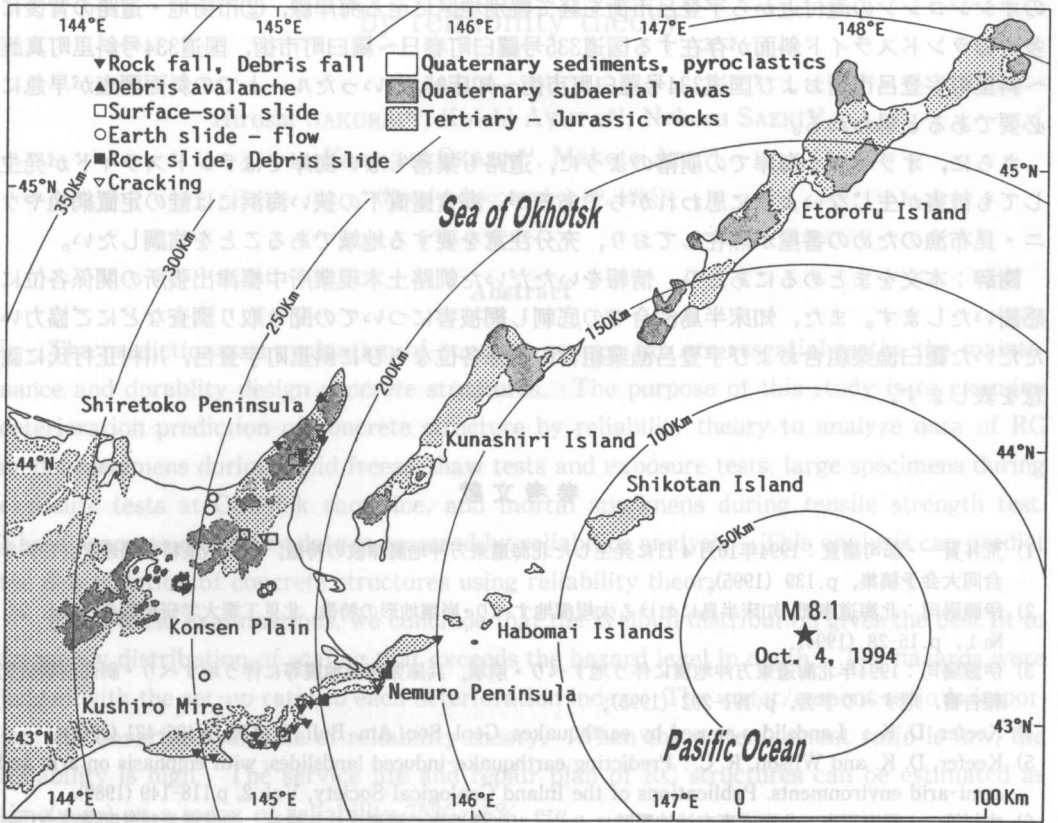
震央距離210～240kmに位置する知床半島では前述のように地震によって岩石崩落、岩屑なだれや表層滑落が散発した(Fig. 7)。根室海峡～オホーツク海での海底ランドスライドによると思われる漁網被害の発生海域も、震央距離200～230kmの位置にあたる。また、国後島南西部の根室海峡側には、多くの新しい崩壊跡が知床半島から遠望できた。より大きな震度を記録した150～230km圏の根室半島納紗布岬～厚岸の太平洋岸や根釧原野では多くの岩石・岩屑崩落、表層滑落や土砂のすべりなどが発生した(伊藤, 1995; 田近ほか, 1995)。震央距離の最も大きな地点でのランドスライド発生事例は、約250km離れたカムイヌプリ(摩周岳)山頂・山腹や摩周カルデラ壁での岩石・岩屑崩落～岩屑なだれである。また、明らかな盛土地盤の崩壊は、約330km離れた本別町での林道の崩壊、約300km離れた美幌町での造成宅地の法面の土砂スランプや端野町での造成農地の陥没といった事例がある。さらに、網走北方の海底ランドスライドの発生を示唆する到達時刻の早過ぎる津波の波源域(中村・岡田, 1995)は、300～330km圏にあたる。

地震の規模(マグニチュード)とランドスライド発生域との関係について、統計的な解析が行われている(田村, 1978; Keefe, 1984; Keefe and Wilson, 1989)。今回の地震規模(マグニチュード8.1)を田村(1978)による表層滑落型崩壊(本文中で区分している岩石崩落、岩屑なだれおよび表層滑落に相当する)発生域の式にあてはめると、多発域の上限は震央距離約110kmの範囲、そして散発域の上限は震央距離約230kmの範囲となる。今回の地震による岩石崩落～岩屑なだれや表層滑落の発生域の上限は知床半島や阿寒地域であり、田村(1978)が示した傾向と概ね一致する。さらに、海底や盛土地盤での現象を含めると震央距離330km圏まで影響がおよんだと言える。

Fig. 7 Map showing main occurrence points of landslides induced by the 1994 Hokkaido Toho-oki earthquake (modified from Ito, 1995).
