# ACM 型腐食センサによる I 桁橋主桁の腐食環境に関する研究

Research on Corrosion environment of the main girder of an I-Section girder bridge by ACM-sensor

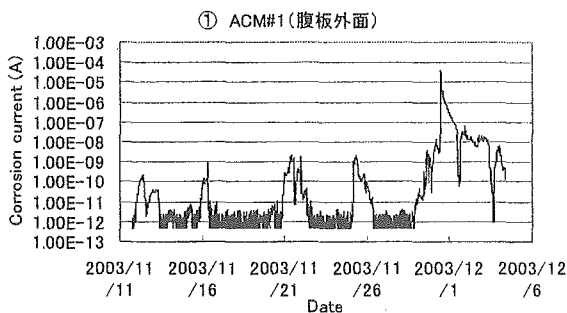
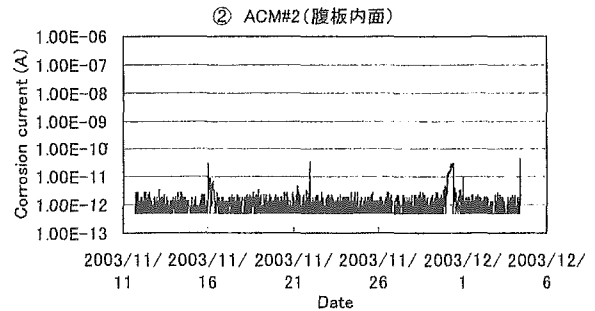
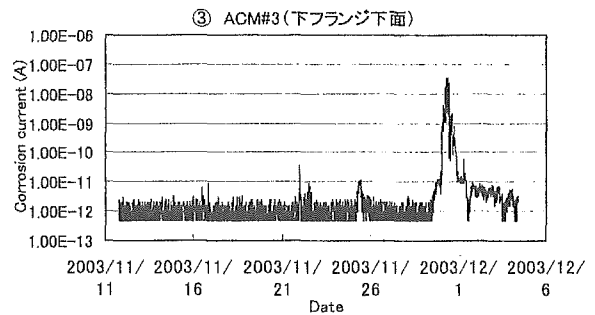
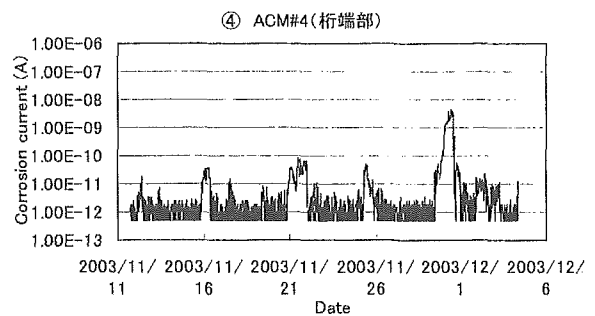
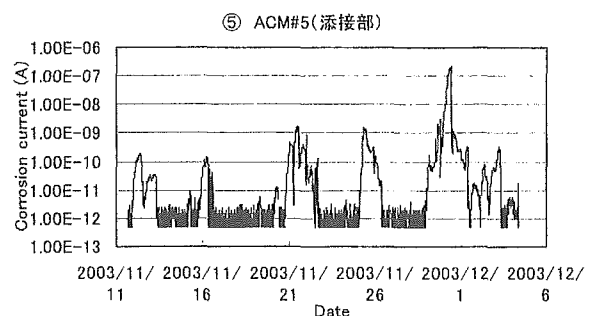
図-4 各 ACM センサ出力状況

結果より、各部材毎に腐食電流の大きさが異なるのが良く分かる。これは、降雨時に水分が供給されるがその量の違いによりこのような結果になったと考えられる。腐食電流の出力が山となる部分は気象庁の降雨記録<sup>3)</sup>からも、その結果は妥当であるといえる。

また、桁外側の ACM センサ出力が桁内側の出力よりも大きい点も特筆すべきことである。今回の実験では ACM センサ数が少ないため確率的に問題は残るが、鋼材の腐食環境として桁外側の方が厳しい環境にあるという可能性を示している。一般的に橋桁の腐食は湿気のもる桁内側の方が大きい傾向にある<sup>4)</sup>が、それは塗装が早く劣化するためであり、鋼材の腐食環境としては雨水が供給される桁外側の方が厳しいことが考えられる。このため、塗装が劣化した場合には桁外側の発錆が著しくなる可能性がある。

次に、一般的に厳しい腐食環境にあるとされている下フランジ下面<sup>4)</sup>についてであるが、測定開始直後のデータではそれほど厳しい環境に置かれていないことを示す値が取得できた。しかし、測定後半になり腐食電流を観測した。現時点では、データ数が少ないので今後の更なるデータ取得が必要であるが、下フランジ下面の腐食は腐食性物質の濃縮・蓄積により起こることが言われている<sup>5)</sup>ので、当初は腐食電流が流れなかったのかと推察される。よって今後の腐食電流の動向が注目される。

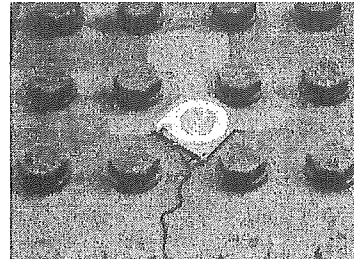
写真-2 添接部 ACM センサ取り付け状況

また、添接部であるがこの点は桁外側の添接部であるが、基本的に ACM # 1 と同様の環境に置かれているため、腹板外面と同様の結果が出ている。添接部は発錆が起きやすい箇所とされているが、それはエッジ部が多いためとされており、それを裏付ける一つの結果となっている。

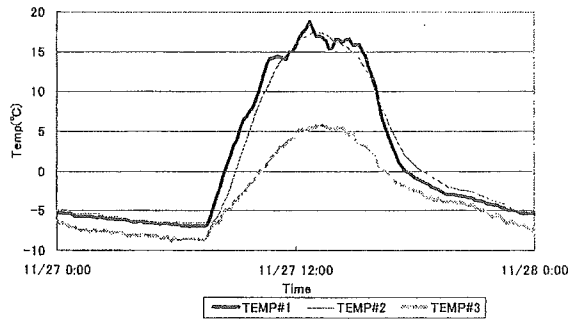
図-7 平常時(11月27日0:00~24:00)の温度変化

これらから桁外側と内側の温度変化の特徴が読み取れる。通常時は朝方から午前中にかけて桁外側が太陽光で熱せられ、外側の気温が高くなるが、内側の気温はそれよりも低い状態で推移する。しかし午後から夜にかけて気温が下がるにつれて外側の気温が下がってゆくが、内側の気温はやや高い状態を保っているのが分かる。

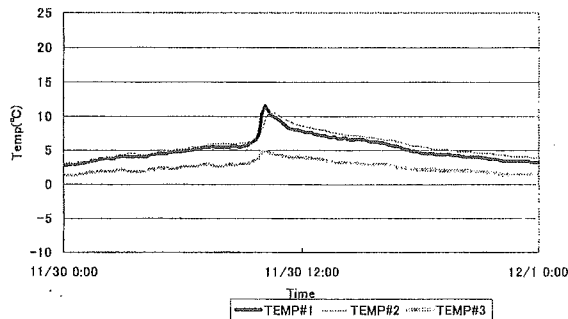
図-8 雨天時(11月30日0:00~24:00)の温度変化

また、雨天時においては強い太陽光が当たらないため、内側の気温が1日中高いまま推移していることが分かる。これは、暖かい空気が上昇して桁内部に停滞していることが考えられる。
