# 冬期間の河川における樋門の凍結状況について

(独) 寒地土木研究所 道東支所 ○矢野 雅昭  
寒地河川チーム 吉川 泰弘  
道央支所 石谷 隆始

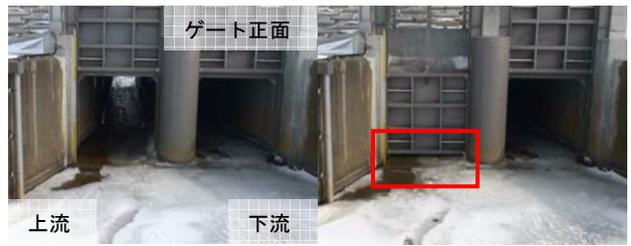
閉操作完了後の状況として、下流側のゲートは、水路底部の均一な氷板の上にゲートが接地した

め開口部は生じなかった。しかし、吐き口水路の一部のみが結氷している上流側のゲートにおいては、水路底部の不均一な氷板の上にゲートが接地されたため、ゲート下部に0.02m<sup>2</sup>、氷板面より上の管渠開口面積に対して1%の開口部が生じた。この時の状況を写真-1, 2に示す。

閉操作前(11:21) 閉操作後(11:27)  
写真-1 鷓川 B 樋門：引上げ式ローラーゲート(H21. 2. 27)  
※赤枠：不均一な結氷により生じた開口部

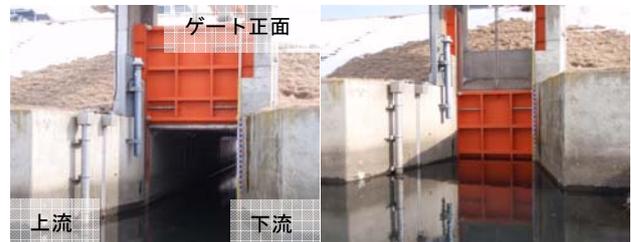
- ⑤調査結果：  
ゲート操作開始直前に、機械系統の不具合によりゲートが稼働せず、専門業者により復旧することとなった。その後、ゲート操作を行うことができ、開閉機能に問題は無かった。

閉操作完了後の状況として、吐き口水路に氷板、積雪などが無く、ゲート下部に開口部は生じなかった。この時の状況を写真-3に示す。

閉操作前(11:13) 閉操作後(11:20)  
写真-3 沙流川 A 樋門：引上げ式ローラーゲート(H21. 2. 27)

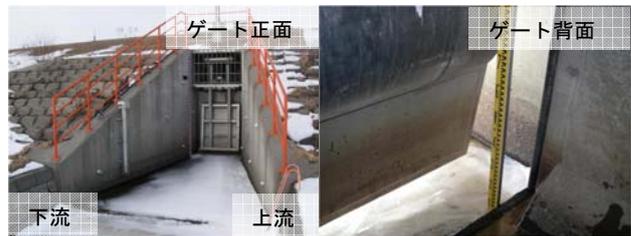
写真-4 鷓川 C 樋門：自動開閉ゲート (H21. 2. 27)

- ⑤調査結果：  
鷓川C樋門と鷓川D樋門ともに3回の調査全てにおいて、ゲートが稼働することを確認できた。これは両樋門ともゲートが常に水面より高い位置にあるため、吐き口水路の氷板によりゲートが拘束されないことによる。しかし、鷓川D樋門のゲート下部の戸当りには、流水により生じた氷塊があり、これがゲートの全閉、水密性を損なう状態であることが確認された。これにより、側面部と上部に合わせて0.41m<sup>2</sup>、管渠開口面積に対して26%の開口部が生じると想定される。この時の状況を写真-4, 5に示す。

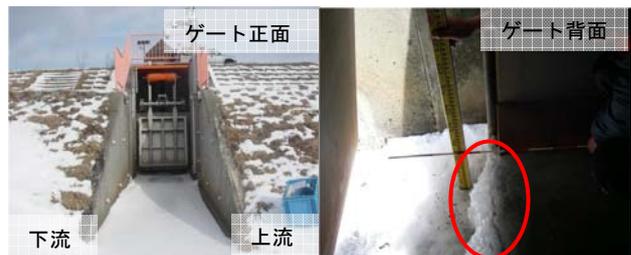
写真-5 鷓川 D 樋門：自動開閉ゲート (H21. 2. 27)  
※赤丸：底部の戸当りに流水により生じた氷塊

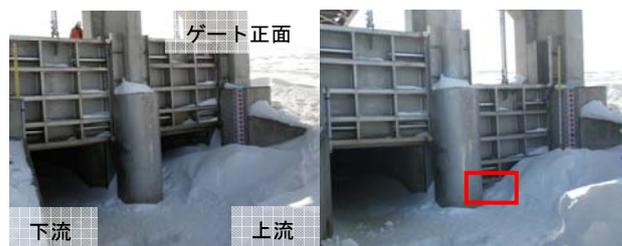
- ⑤調査結果  
下流側のゲートはエンジンの不具合により稼働できなかったが、上流側のゲートは稼働でき、開閉機能に問題は無かった。

閉操作完了後の状況として、ゲートは吐き口水路の氷板上の不均一な積雪の上に接地されたため、ゲート下部に0.16m<sup>2</sup>、氷板面より上の管渠開口面積に対して6%の開口部が生じた。この時の状況を写真-6, 7に示す。

閉操作前(14:12) 閉操作後(14:13)  
写真-6 十勝B樋門：引上げ式ローラーゲート(H21.2.23)  
※赤枠：不均一な積雪により生じた開口部

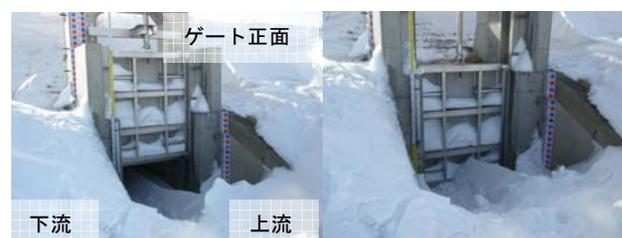
閉操作完了後の状況として、ゲートは吐き口水路の不均一な積雪の上に接地したが、開口部は生じなかった。この時の状況を写真-8に示す。

閉操作前(14:45) 閉操作後(14:46)  
写真-8 十勝F樋門：引上げ式ローラーゲート(H21.2.23)

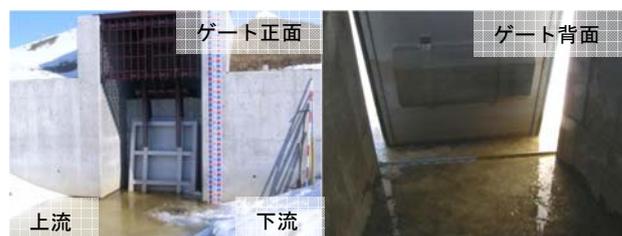
写真-9 十勝G樋門：自動開閉ゲート(H21.2.6)

手押しによるゲートの開閉機能の確認により、1月21日の調査ではゲートは稼働したが、2月6日の調査から吐き口水路の氷板にゲート下部が拘束され稼働できなかった。2月23日には機側操作による動作確認も実施したが、同様に稼働できなかった。これにより、側面部と上面部に合わせて1.31m<sup>2</sup>、氷板面より上の管渠開口面積に対して64%の開口部が生じた。この時の状況を写真-9に示す。

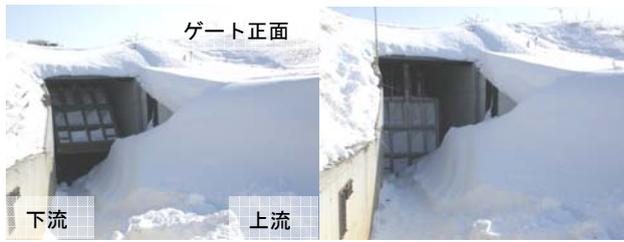
閉操作前(13:44) 閉操作後(13:48)  
写真-10 十勝 A 樋門：  
門柱レス油圧引上げ式ゲート(H21.2.23)

ゲートは管渠の上部から弧を描いて降りてきたが、ゲートが地面に対して垂直になる前に吐き口水路の氷板にぶつかり停止し、全閉できなかった。

閉操作完了後の状況として、ゲートが全閉できなかったことにより、ゲート側面部と上面部に開口部が生じ、その開口面積は0.59m<sup>2</sup>、氷板面より上の管渠開口面積に対して28%であった。この時の状況を写真-10, 11に示す。

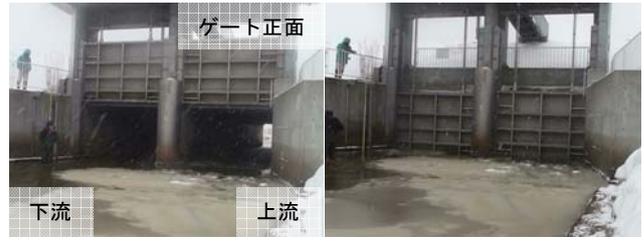
が無い下流側のゲートにおいては、開口部は生じなかった。しかし、吐き口水路の一部が結氷している上流側のゲートにおいては、水路底部の不均一な氷板の上にゲートが接地されたため、ゲート下部に $0.07\text{m}^2$ 、氷板面より上の管渠開口面積に対して1%の開口部が生じた。この時の状況を写真-12に示す。

閉操作前(13:46) 閉操作後(13:47)  
写真-12 釧路 A 樋門：引上げ式ローラーゲート(H21.2.20)

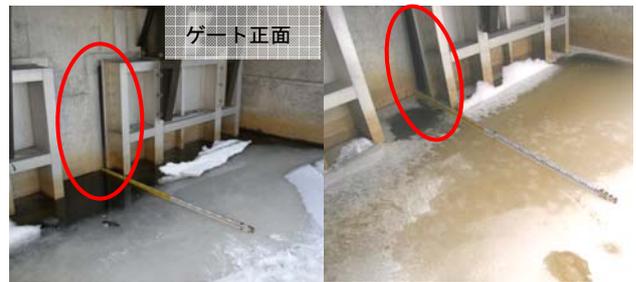
目視調査の結果では、平成21年2月9日と2月20日のゲート状態から、内外水位差に追従してゲートが稼働していると考えられ、開閉機能に問題無い状況と考えられる。3月10日は、ゲート全面の氷板がさらに減少し、調査時にゲートが開閉動作している状況を目視で確認でき、開閉機能に問題無い状況であった。平成21年2月9日と2月20日の状況を写真-13に示す。

H21.2.9 H21.2.20  
写真-13 釧路 B 樋門：自動開閉ゲート  
※水位に応じてゲートが開閉している状況
