### Frost Damage to Bricks Observed in Kitami City, Hokkaido

by Dai NAKAMURA<sup>a</sup>, Takashi GOTO<sup>b</sup>, Yoji ITO<sup>b</sup>, Satoshi YAMASHITA<sup>c</sup>,  
Teruyuki SUZUKI<sup>c</sup> and Shintaro YAMASAKI<sup>a</sup>

At two different locations in Kitami City, Hokkaido, cracks have been found in bricks, seemingly due to frost damage.

In this research, the mechanism of the occurrence of the cracks in the bricks has been looked into through field investigations and exposure experiment.

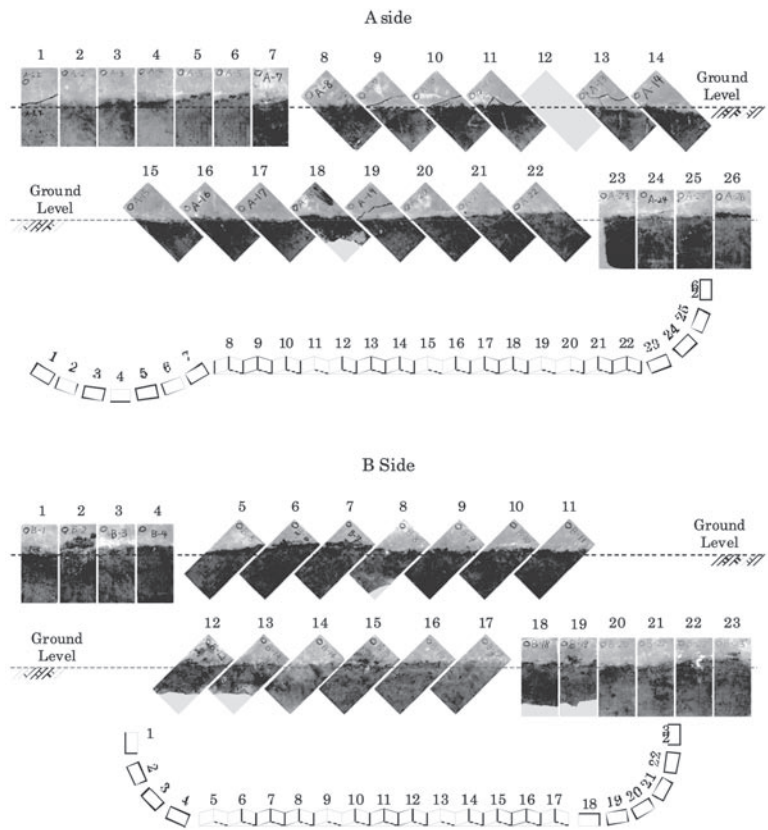
Fig.3 Installation situation of bricks at the flower bed of private house.

B, 両サイド, 全ての煉瓦の設置状況と正面から撮影した写真を示す。Fig. 3に示すように, 煉瓦は2種類の方法で設置されていた。一つはA-1やB-1のように煉瓦を立てて設置する方法である。もう一つはA-8やB-5のように煉瓦を斜めに設置する方法である。どちらの方法でも煉瓦の上部は地表から突き出すように, 下部は地中に埋まるように設置されていた。Aサイドでは, 縦に設置された煉瓦が11本, 斜めに設置された煉瓦が15本, 合計26本の煉瓦が使用されており, Bサイドでは, 縦に設置された煉瓦が10本, 斜めに設置された煉瓦が13本, 合計23本の煉瓦が使用されていた。ただし, A-12の煉瓦は調査以前に新品のものに取り替え済みであったため, 採取しなかった。また, A-18, B-12, B-13, B-18, B-19の5つの煉瓦は, 調査以前に煉瓦のひび割れを確認した住人によって, 上下を逆にして設置し直されていた。

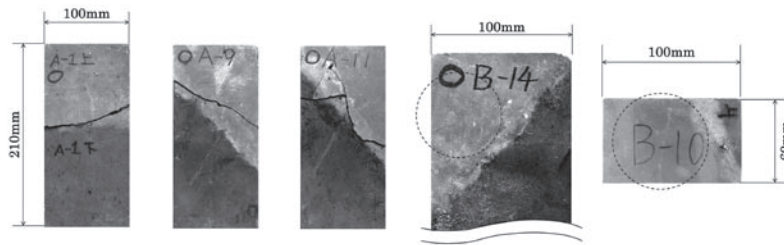
Fig.4 Typical cracks of bricks.

煉瓦の表面観察によって確認された, A, B, 両サイドにおける代表的な亀裂の発生状況を Fig. 4に示す。A-1, A-9, A-11, B-14は, 煉瓦を正面から, B-10は煉瓦を上面から撮影した写真である。Fig. 3とFig. 4から, Aサイドの多くの煉瓦で, 煉瓦を

破断させる致命的なクラックが, 地表面に対して平行に発生しているのが確認できた。これに対し, Bサイドの煉瓦では, Aサイドに較べて軽微なクラック(図中の点線の円で明示)が煉瓦の上面などで確認されるのみであった。クラックの発生箇所は, A, B, どちらのサイドでも, 地表面近傍, もしくは地表面から突き出した煉瓦の上部である。また, いずれのクラックも地表面に平行に進展していた。ただし, 例外的に, A-11やA-13のように地表面に対して, 垂直方向にクラックが進展している煉瓦も確認された。

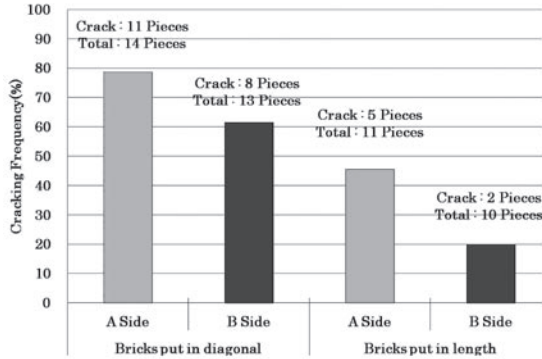
Fig.5 Cracking frequency of bricks (However, A-12 exchanged for the new article is excluded).

さらに, Fig. 3とFig. 4から, 亀裂の発生している煉瓦の数を集計し, 配置場所別, 設置方法別に分けて整理した。Fig. 5に斜めに設置した煉瓦, 縦に設置した煉瓦の亀裂の発生頻度を示す。Fig. 5から, 斜めに設置した煉瓦, 縦に設置した煉瓦, どちらの設置方法においても, Bサイドに較べて, Aサイドに配置された煉瓦の方が亀裂の発生頻度が高いことは明らかである。また, A, B, どちらのサイドでも, 縦に設置された煉瓦に較べて, 斜めに設置された煉瓦の方が亀裂の発生頻度が高いことも明らかである。

以上の調査から, 北見市東陵町の民家の花壇では, 南向きで, 日当たりの良い場所に配置された煉瓦に, ひび割れが多く発生することが明らかとなった。また, ひび割れは, 地表面近傍, もしくは地表面から突き出した煉瓦の上部で発生することも明らかとなった。

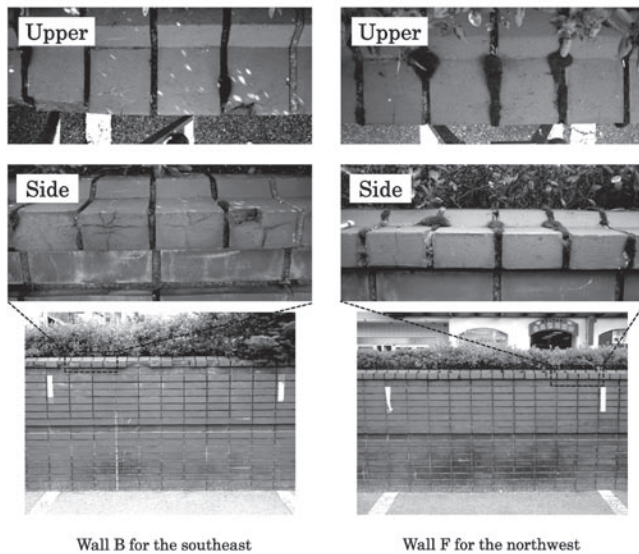
Fig.8 Appearance of wall B and F.

Fig. 8 に、多くの亀裂が確認された南東向きの壁面 B の様子、壁面 B の対面にあたる北西向きの壁面 F の様子を示す。Fig. 8 から、南東向きの壁面 B では、最上段において、煉瓦を縦横断する大きく開口した致命的な亀裂や、ブロック化した煉瓦の剥落を多数確認することができた。また、最上段以外の煉瓦では亀裂はほぼ発生しておらず、健全な状態を保っていることも確認できた。

一方、北西向きの壁面 F では、最上段のいくつかの煉瓦において、微細なクラックが確認できるものの、壁面 B で確認されたような大きく開口した亀裂は確認されなかった。また、壁面 F においても、壁面 B と同様に、最上段以外の煉瓦では亀裂はほぼ発生していなかった。

Fig. 9 に壁面上部の縦断面図を示す。Fig. 9 から、壁面の最上段に設置された煉瓦は、図中の点線で示すように、その直下の煉瓦より 40mm 突き出ていることがわかる。Fig. 8 から、亀裂が煉瓦の突き出た部分、もしくはそれと平行する位置で、発生していることを確認できる。

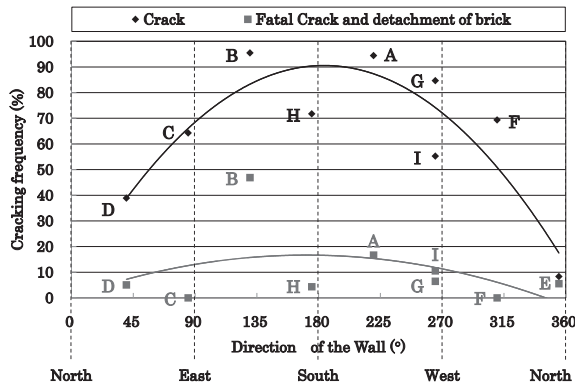
Fig.10 Cracking frequency of JR Kitami Station parking lot.

壁面最上段において、亀裂が発生している煉瓦の数を壁面ごとに集計し、壁面の向きで整理した。Fig. 10 に煉瓦の亀裂の発生頻度を示す。図中の正方形のマーカーは、煉瓦を縦横断する大きく開口した致命的な亀裂や、ブロック化した煉瓦の剥落の発生頻度を表している。菱形のマーカーは、それらを含む亀裂の発生頻

度を表している。Fig. 10 から、南向きで日当たりの良い壁面において、亀裂が多発していることが確認できる。特に壁面 A, B における亀裂の発生頻度は、約 90% 以上にも達している。また、致命的な亀裂や剥落の発生頻度に着目すると、壁面 B では約 50% にも達しており、最上段に設置されている煉瓦のほぼ半数が深刻なダメージを受けていることが明らかとなった。この南向き壁面で劣化が著しいという調査結果は、高見ら<sup>4)</sup>が旧小樽新聞社の外壁で確認した傾向と良い一致を示している。

以上の調査から、JR 北見駅駐車場の外壁では、南向きで、日当たりの良い場所に設置された煉瓦にひび割れが多く発生すること、ひび割れは煉瓦の突き出た部分、すなわち、大気に曝される面を多く持つ部分で、発生することが明らかとなった。

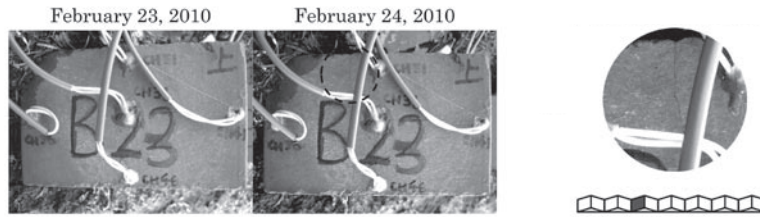
Fig.24 Crack of the brick No.3 that occurred at (a) Snow removal (Picture taken on February 23 & 24, 2010) .

Fig. 24, Fig. 25, Fig. 26に、暴露実験サイト(a)雪なしの煉瓦において観察された、ひび割れの発生の様子の一例を示す。図中の模式図は、亀裂の発生位置を示している。Fig. 24から、2010年2月23日には亀裂が発生していなかった3番の煉瓦に、24日になると亀裂が発生しているのが確認できる。同様に、Fig. 25, Fig. 26から、2010年3月11日には亀裂が発生していなかった2番の煉瓦に、12日になると煉瓦の2面に亀裂が発生しているの

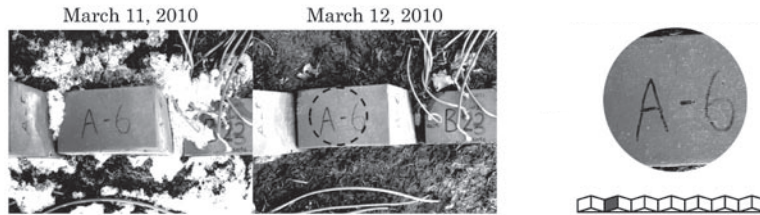
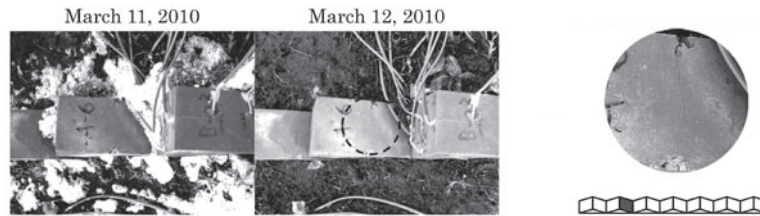
Fig.25 Crack of the brick No.2 that occurred at (a) Snow removal (Picture taken on March 11 & 12, 2010) .

が確認できる。以上のように、健全に見えた煉瓦に、たった1晩で、亀裂が発生したことが確認できた。

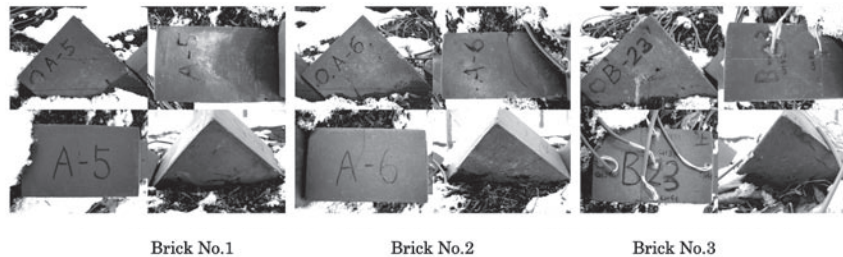
Fig.27 Appearance of the brick at (a) Snow removal (Picture taken on March 22, 2010) .

Fig. 27 には、亀裂の発生が確認された (a) 雪なしの 1, 2, 3 番の煉瓦の、2010 年 3 月 22 日の様子を示す。写真は、地表面から突き出た煉瓦の上部を、4 方向から撮影したものである。Fig. 27 から、全ての煉瓦において、4 面全てに亀裂が発生していることが確認できる。また、Fig. 24, Fig. 25, Fig. 26 で確認された亀裂が、Fig. 27 において、進展していることも確認できる。

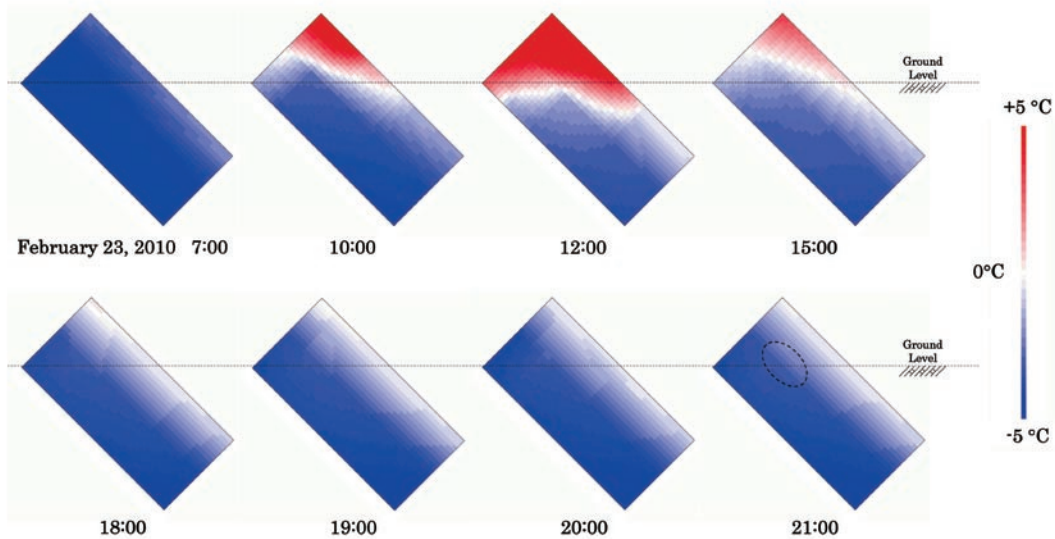
Fig.28 Temperature distributions of the brick No.3 at (a) Snow removal from dawn to nighttime, February 23, 2010.

**4・3・5 煉瓦の温度分布** 上述したように、2010 年 2 月 24 日、(a) 雪なしの 3 番の煉瓦で、ひび割れの発生が確認された。そこで、ひび割れの発生が確認された 2 月 24 日の前日 23 日の E-W 断面における温度分布に着目する。Fig. 28 は 2010 年 2 月 23 日の明け方から夜間にかけての温度分布を表している。

Fig. 28 から、明け方、煉瓦の温度分布はマイナスの温度を示しており、煉瓦は概ね凍結していると考えられる。その後、日中、日

が昇り、日射を受けることにより、煉瓦は上部から、ほぼ一次元で融解されているのが確認できる。しかしながら、夜になり、煉瓦が冷却されるにつれて、煉瓦の温度分布は不均一になっている。

また、Fig. 28 から、寒気によって最深部まで完全に凍結していた煉瓦が、日中の日射によって表面からプラスの温度に変化しているのが確認できる。これに伴って、地表面より露出している煉瓦の上部では、クラックや空隙中に形成されていた間隙氷が融解していると考えられる。

その後、煉瓦の下部は凍結したままで夜を迎えるが、夜間の冷気で、煉瓦の上部にはマイナスの低い温度に囲まれた特徴的な温度分布が発生していることが確認できる。このことから、日中に発生した融解部分は、夜間の冷気によって閉じこめられるように再凍結しているのではないかと考えられる。上記のように再凍結すると、煉瓦の上部に存在する水分は閉塞するように凍結するため、内部圧力が高まり、煉瓦が割れるのではないかと推測できる。

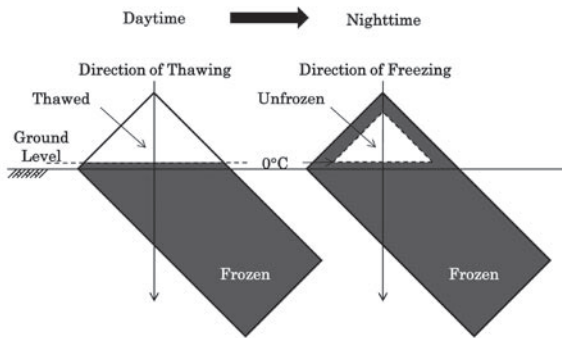
Fig.29 Mechanism of frost damage that occurs in bricks put at the flower bed of private house.

Fig. 29は、民家の花壇に設置されていた煉瓦で発生した凍害の機構を、模式的に表している。晩冬、夜間の寒気によって最深部まで完全に凍結していた煉瓦が、日中の日射によって表面から

融解していく。これに伴って、煉瓦内部には温度勾配が生じ、0°C線が深部へと移動していく。0°C線より上方では、クラックや空隙中に形成されていた間隙水が融解する。その後、0°C線は地表付近に達し、煉瓦の上部は融解する。晩冬は日差しが弱いため、煉瓦は完全には融解しない。煉瓦の下部は凍結したままであるが、この状態で夜を迎えると、日中に発生した融解部分は夜間の冷気によって閉じこめられるように再凍結することとなる。このため、煉瓦の上部に存在する水分は閉塞するように凍結し、高まった内部圧力によって、煉瓦が割れると考えられる。

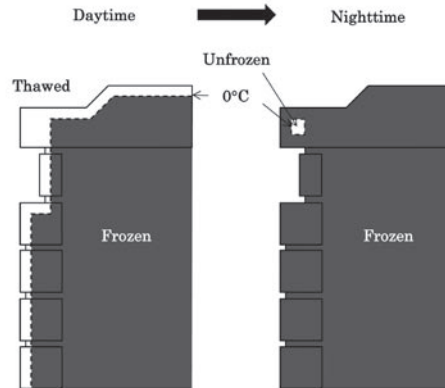
Fig.30 Mechanism of frost damage that occurs in bricks constructed to the wall of parking lot.

Fig. 30は、駐車場の外壁に施工されていた煉瓦で発生した凍害の機構を、模式的に表している。民家の花壇と同様、晩冬、煉瓦は日中の日射によって表面から融解していく。最上段の煉瓦の突き出た部分は、上面と側面の2面から当たる直射日光と、下面の暖気によって、他の部分の煉瓦より、深部まで融解する。加えて、上面に積雪が存在する場合には、日中の日光によって暖められて融雪水となり、その水分の供給によって煉瓦の飽和度が高まる可能性も考えられる。その後、夜を迎えると、日中に発生した融解部分は夜間の冷気によって閉じこめられるように再凍結することとなる。このため、煉瓦の突き出た部分に存在する水分は閉塞するように凍結し、高まった内部圧力によって、煉瓦が割れると

考えられる。
