## 被災調査支援システムの開発と利用

地震災害など広域的で多面的な災害の調査では被災箇所や被災状況の迅速な把握とそれらの共有が重要であり、これらが被害軽減に大きく寄与する。しかし、調査地域の地理に不案内であったり、盛土地盤や斜面の崩壊によって道路網が寸断されていたりして迂回を繰り返すうちに、しだいに調査ルートや被災箇所の位置を確定することが困難となることがある。また、調査移動中は常に現在位置を把握するために周囲の目標を視認しながら、そして被災箇所を探しながら自動車を運転することになり、危険な事態に陥ることも少なくない。調査者の安全確保、速やかな被災調査・記録および被災情報の共有を目的として、これまでの災害調査の経験を基に、野外での活動を重視した被災調査支援システムを開発した。このシステムを 2006 年 10 月の大雨による地盤災害の調査に用い、このシステムが安全な調査活動、被災箇所での速やかな位置確定や被災状況の記録、被災情報の提供などに寄与することを確認した。また、調査目的に応じた記録シートを準備することによって定期的な斜面点検や環境調査など多目的に利用できること、そして航空調査にも適用できることも確認した。

## Development and utilization of the disaster investigation support system

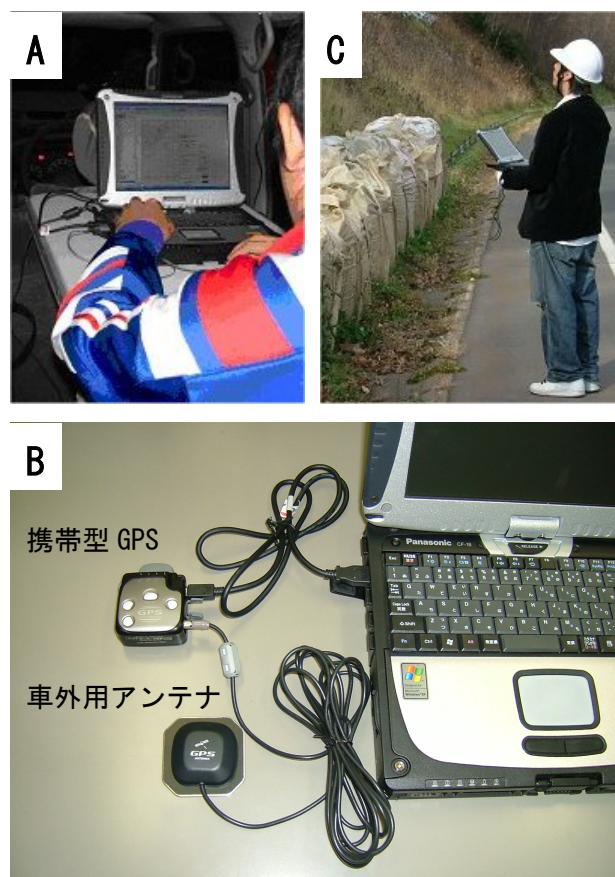
図2 システムのハードウェア構成

広域災害の調査を想定していることから、ハードウェア は車載可能なノート型とし（図 2A）、図 2B に示すように アンテナ内臓携帯型 GPS、車外用アンテナおよび耐衝撃・ 防塵・防滴型のパーソナルコンピュータを選定した。もち ろん、被災箇所では車を離れ、ノート型パーソナルコンピ ュータを携帯して調査・記録することも可能である（図 2C）。

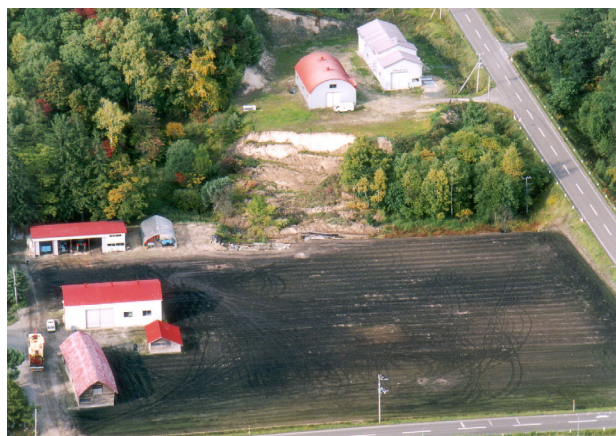
筆者らは2003年十勝沖地震の際に航空機を用いて、空からの調査を実施しており<sup>4)</sup>、図13はその際に被災箇所を確認した事例である。航空調査後、踏査によって被災箇所を探し当てて被災状況を確認し、報告した<sup>3)</sup>が、航空調査時には被災箇所の位置確定が困難であった。

図13 2003年十勝沖地震時の航空調査によって視認した盛土地盤の崩壊箇所

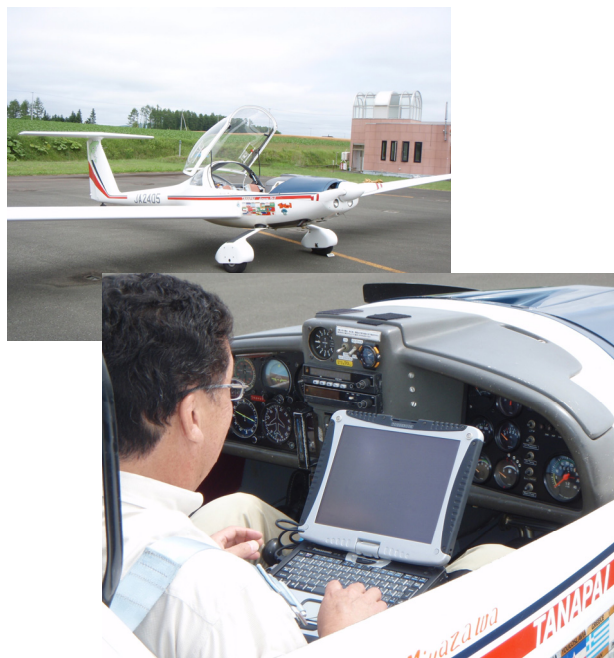
図14 航空調査に用いた機材と調査状況

調査が効果的であるが、多くの地形図を携帯して搭乗し、狭い機内でそれらを広げ、目視調査を行うことは困難である。本システムで用いているパーソナルコンピュータの10.4インチのディスプレイには縮尺25,000分の1の地形図の画像規格で南北方向約3km、東西方向約4kmの範囲が表示できる。最近普及している携帯情報端末(PDA)型ナビゲーションの3.5インチ前後のディスプレイでは概ね1km四方の範囲の表示である。本システムでの地形図の広範囲表示を活用し、本システムが航空調査に適用できるかどうかを、図14に示すようにモーターグライダーH36デイモナ(航続距離:1,000km, 乗員数:パイロット他1名)に搭乗し、対地高度150~750m、速度100~200km/hで試験調査を行い、検討した。
