# 2016 年北海道豪雨における常呂川での 噴砂発生要因に関する調査

2016 年北海道豪雨の際、常呂川では多数の噴砂が発生した。本研究では、この噴砂の発生要因を解明するため、発生した噴砂の規模と河川水位や河川縦断方向の土質との関連性について調べた。さらに、地盤調査によって噴砂が発生した周辺地盤の特性について把握した。その結果、裏のり尻から噴砂発生地点までの距離が大きくなるほど、噴砂の規模は小さくなる傾向にあることがわかった。また、噴砂より堤内側には行き止まり難透水性箇所と考えられる透水性の低いシルト質土層の分布が確認できた。さらに、表面波探査によって噴砂発生箇所に特徴的な地盤性状も把握できた。

## INVESTIGATION FOR OCCURRENCE FACTOR OF SAND BOIL IN TOKORO RIVER DUE TO HOKKAIDO HEAVY RAIN DISASTER IN 2016

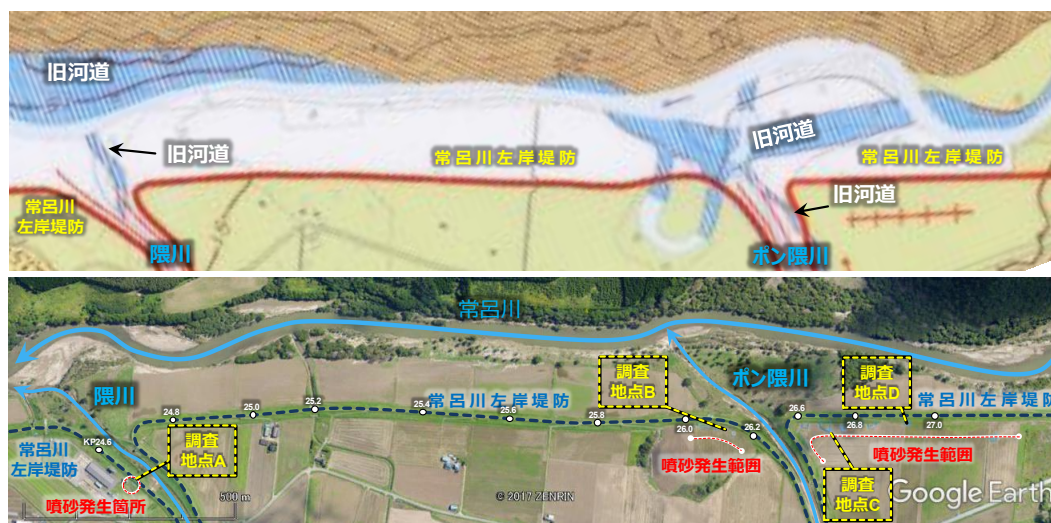
図-3 調査地点の概要 (Google Earth および国土地理院治水地形分類図に加筆)

図-2は噴砂発生箇所の概要を示している。噴砂は常

呂川の支川である隈川とポン隈川の合流地点付近であるKP24.6～KP28.0の左岸堤防で発生した。なお、当該箇所では過去の出水による漏水や噴砂は確認されていない。次に、治水地形分類図による旧河道との関連性を見ると、KP26.0～KP26.2の噴砂発生範囲は旧河道の付近に位置しているものの、全体的な傾向としては治水地形分類図による旧河道と噴砂発生箇所との優位な関連性は確認できない。図-3は、図-2中に示した調査地点A～Dにおける噴砂の発生状況を示している。調査地点Aにおける噴砂は、今回発生した噴砂の中で最も規模が大きく、直径約2.2m、高さ約0.5mの噴砂が裏のり尻付近に発生していた。しかし、調査地点Bについては、直径は調査地点Aの噴砂と同程度であるが、噴砂の高さは半分以下の0.2m程度である。また、調査地点Cでは小規模の噴砂が多数発生しているのに対し、そこから200m程度上流側に位置する調査地点Dでは噴砂の数が少なく、直径は1.8m程度であった。このように、常呂川では今回の河川増水によって同時多発的に噴砂が確認されているが、それらの発生形態は異なっており、それぞれの地点での地盤性状を反映したものと考えられる。そこで本研究では、広域での地盤性状を把握するための非破壊物理探査と、噴砂周辺地盤で機械式および簡易ボーリングを

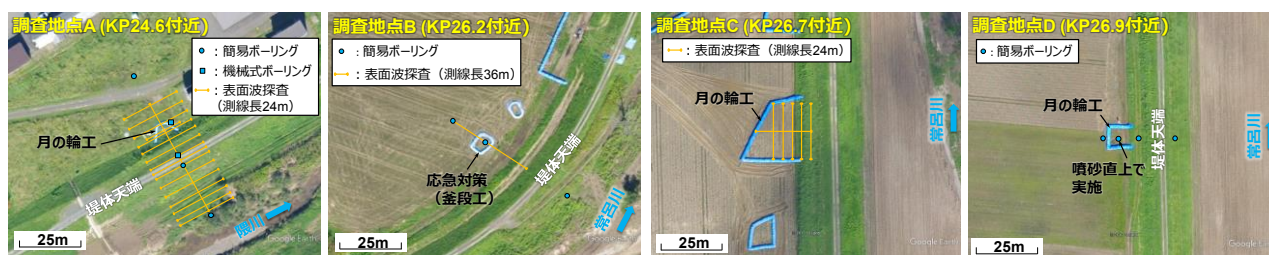
図-4 調査箇所状況 (Google Earth に加筆)

図-4 は各調査地点における地盤調査項目を示している。本研究では、河川域における広域での地盤調査性状を調べるために表面波探査を実施した。表面波探査では、地盤剛性に関するパラメータである S 波速度  $V_s$  の 2 次元分布（以下、 $V_s$  分布とする）を非破壊で簡便に取得することができる。この  $V_s$  と土質区分を関連付けることで、広域かつ迅速に河床下の地盤構造を把握することが試みられており<sup>3)</sup>、河川域でも地盤調査としての有用性が報告されている。簡易ボーリングについては、油圧式ブレイカーでサンプラーを地盤内に打ち込む、パーカッションタイプのボーリングである。基本的にはサンプラー径  $\phi$  が 120mm のものを用いたが、打ち込みが困難な場合には  $\phi=80$  mm と 60mm のサンプラーに適宜交換した。なお、礫質土などの硬質土質によって打ち込みが困難となった時点で掘り止めとした。調査地点 A では表面波探査と機械式および簡易ボーリング、調査地点 B では表面波探査と簡易ボーリング、調査地点 C では表面波探査のみ、調査地点 D では簡易ボーリングのみを行った。調査地点 C、D では、それぞれ表面波探査と簡易ボーリングのみの実施であるが、これらの調査結果を調査地点 A や B の結果と比較することで、噴砂発生地点の地盤性状を相対的に把握できると判断した。
