平成 30 年北海道胆振東部地震で被災した 宅地造成盛土の被災後の S 波速度分布

S-WAVE VELOCITY PROFILE OF RESIDENTIAL VOLCANIC SOIL EMBANKMENT COLLAPSE DUE TO 2018 HOKKAIDO IBURI TOBU EARTHQUAKE

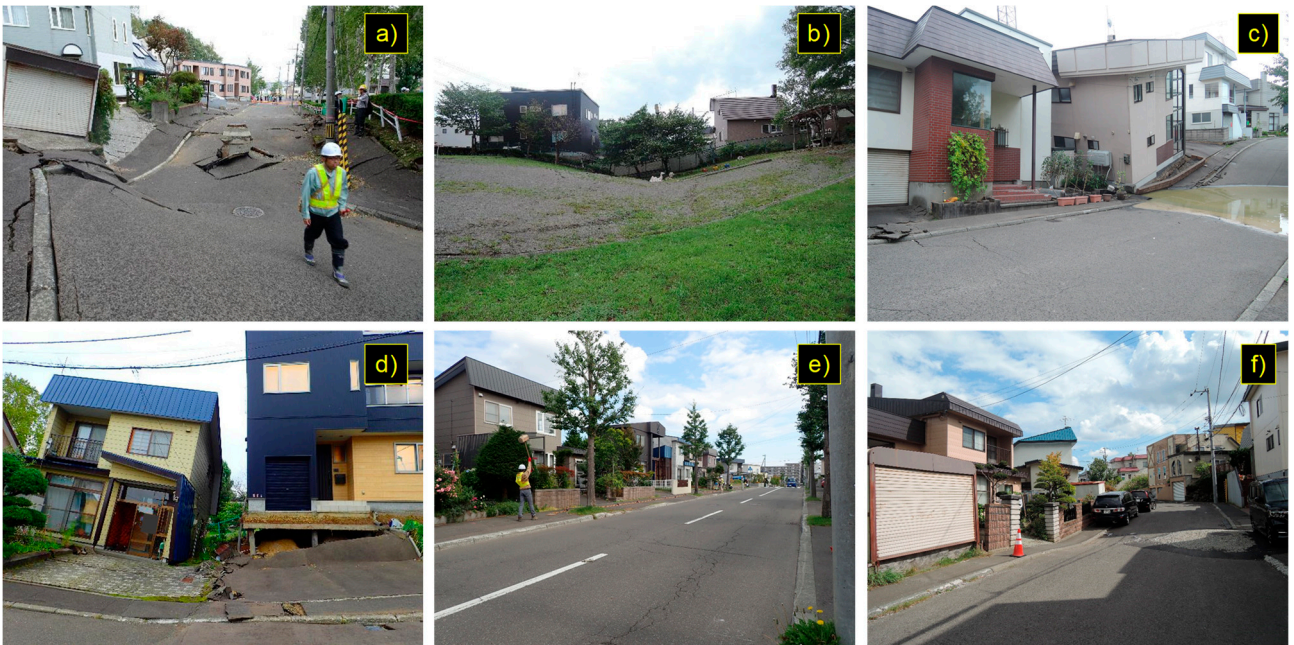
図-4 図-3に示した地点の被災状況

図-3および図-4は被災箇所周辺の地形および被災状況を示している。なお、図-4a)～d)については2018年9月7日の状況を、図-4e)およびf)は2018年9月27日の状況を撮影したものである。里塚地区の里塚1条1丁目では図-4a)や図-4b)に示すような大規模な地盤沈下が発生し、戸建て住宅の沈下・傾斜および周辺道路の大規模な崩壊・沈下が発生した。図-4a)ではマンホール周辺の地盤沈下により、周囲よりも突出した状態のマンホールが確認できる。また、図-4b)に示すように公園内においても顕著な沈下が確認できる。図-4c)および図-4d)は住宅被害の状況を示している。図-4c)および図-4d)に示した住宅は、後述するLP(レーザプロファイラ)測定の結果において地震後に最も沈下量が大きかった領域の周辺に位置している。図-4c)は調査時点において最も傾斜が大きかった住宅を示している。周辺地盤は3～4m程度沈下しており、地震後に形成された地表面の谷部は滞水した状態にあり、地下水面の高さが伺える。次に図-4d)を見

ると、写真右に示す住宅では杭基礎が採用されているため、写真左や図-4c)に示した住宅ほどの傾斜はしていない。図-4e)および図-4f)に示した里塚1条2丁目においても住宅の大規模な被災が発生した。しかし、先述した1

丁目と比較すると、被災した住宅の戸数は少なく、道路路盤の変状は軽微であった。

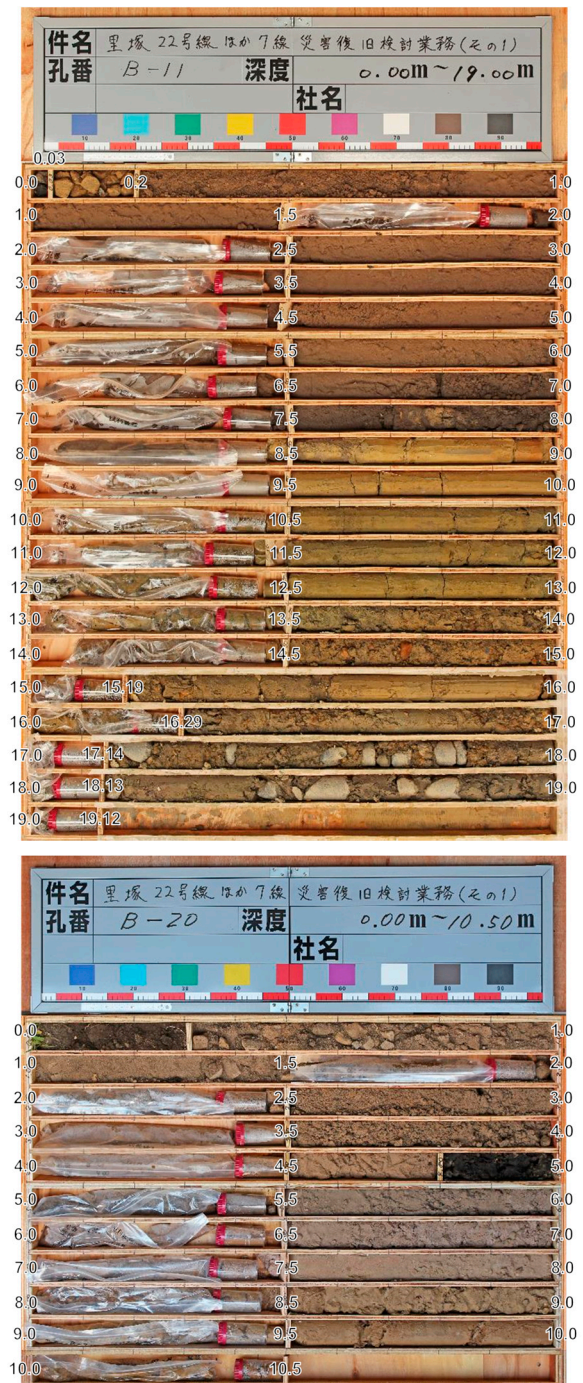
図-7 ボーリングコアの状況

- (1) V_s と N 値の深度方向の変化傾向は調和的であり, 表面波探査から得られる V_s 分布から地震後の盛土性状を把握できることがわかった.
- (2) ボーリング調査結果から液化化した盛土地盤は, $V_s=100\sim120\text{m/s}$, N 値=0~3程度の軟弱な状態にあるものの, ボーリングコアには欠損は無く, 顕著な空洞の発生は確認できる結果は得られなかった.
- (3) 旧水路を横断する V_s 分布から, 旧水路周辺で局所的に V_s が低下しており, これは盛土の流動に伴う低密度化を V_s 分布として捉えた可能性がある.
- (4) 準3次元化した V_s 分布における V_s の低下領域と地表面沈下量の分布の整合性は良く, 盛土流出に伴う V_s の低下と地表面沈下を空間的に把握できた.
