# 盛土材の凍結が補強材に与える影響を 把握するための試験装置の開発

## DEVELOPMENT OF LABORATORY EXPERIMENT SYSTEM TO UNRAVEL THE EFFECT OF THE FREEZE OF GEOMATERIAL ON GEOSYTHEIC REINFORCEMENT

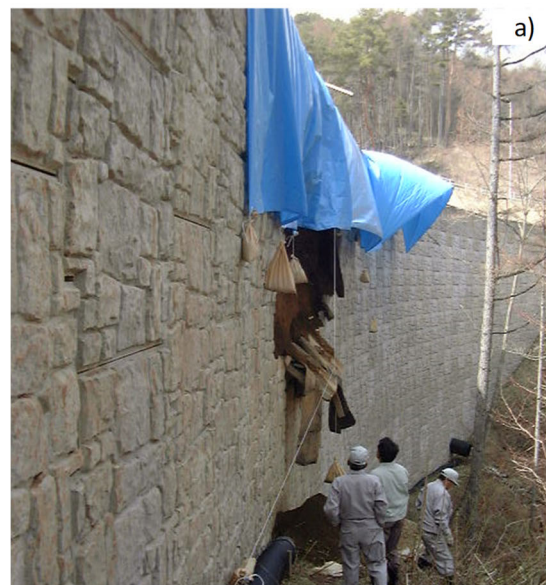
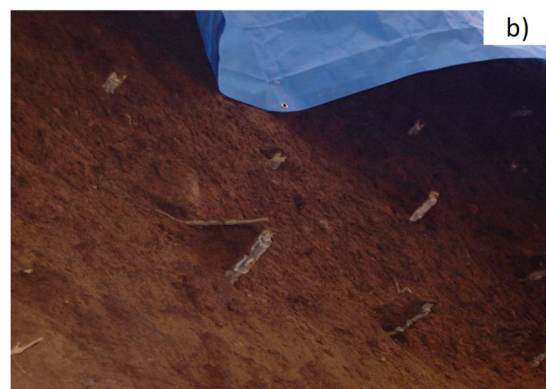
写真-1 は帯鋼補強材を用いた補強土壁の壁面が脱落した被害例であり<sup>2)</sup>、この原因は盛土材の凍上によると考えられている。他にも、ジオテキスタイルを補強材とした補強土壁が凍上によって変状した事例も報告されている<sup>3)</sup>。このようなこともあり、例えば、2009年に発刊された道路土工要綱<sup>4)</sup>や2013年に発刊されたジオテキスタイルを用いた補強土の設計・施工マニュアル<sup>5),6)</sup>などでは、壁面の背後に凍上性が低い砕石等を用いた凍上抑制層や断熱材を設置することが記載されるようになったが、既存の補強土壁の中には、これ以前に構築されたものも存在する。よって、このような補強土壁を維持管理する中で、凍上による変状の危険性を事前に察知するためには、凍上による変状メカニズムについて詳細に把握しておく必要があることは言うまでもない。

写真-1 凍上現象による補強土壁の被害例<sup>2)</sup>  
(a: 壁面パネル脱落の様子, b: 連結部の損傷)

ここで、先述した被害例<sup>2)</sup>では、壁面材と補強材との連結部での損傷が多いと報告されている。この実験結果を踏まえると、凍結開始から凍結深さがあまり大きくない初冬～厳冬期に連結部の損傷が生じたと推察される。また、本実験結果は壁前面にロードセルを設置した実大実験の計測結果<sup>1)</sup>に対しても有用な知見になると考えている。

ここで、先述の被害例<sup>2)</sup>について考えると、壁上段の連結部で損傷している場合が多いと報告されている。壁の下段に接続された補強材の方が上段よりも大きな土被りが作用しているにもかかわらず、壁上段の連結部で損傷している場合が多いことについては、壁下段は一般に地熱や積雪の影響で盛土材が凍結しにくい環境にあることや、ケース5のように上段の方が天端から凍結することによって、実質的

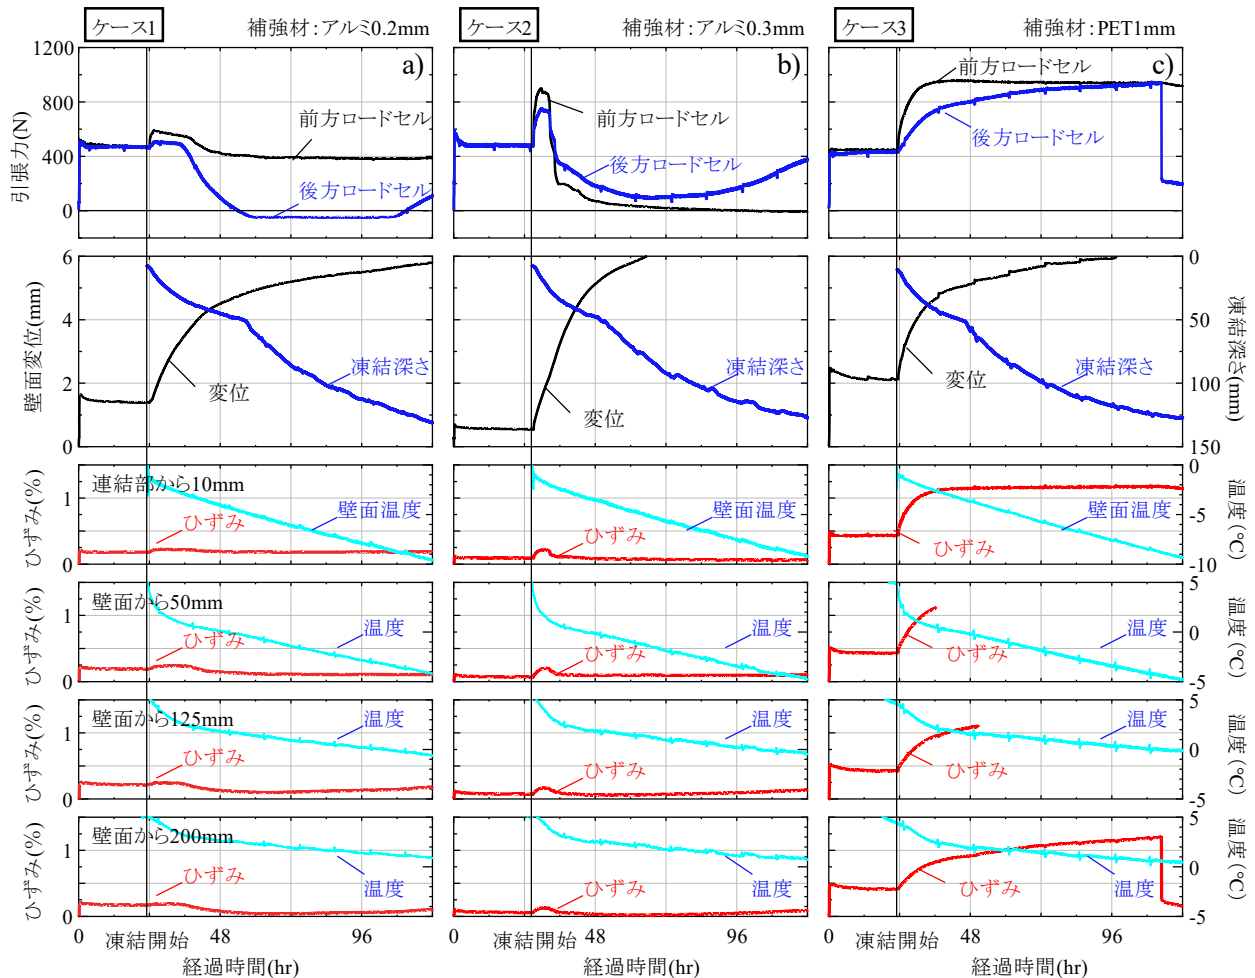
図-4 はケース 1～3 における試験開始からの各計測値の推移を比較したものである。図中には 2 箇所で計測した引張力、壁面の変位、補強材上の 4 箇所で計測したひずみを示しているが、試験開始時を 0 としているため、凍結開始時点で所定の鉛直応力を与えた際に生じた引張力や壁面の変位、補強材のひずみが生じている。なお、補強材のひずみの一部で断線によると思われる計測データの欠損が生じている。また、図中にはひずみゲージを設置した補強材上の土中温度と、それから計算した壁面からの凍結深さも示している。厳密には異なるが、凍結深さは 0 °C の位置とし、温度が正負となった隣接した 2 箇所の温度から比例配分で 0 °C となる位置を計算した。計測した温度はいずれの試験も同様であり、高い再現性で土槽内に凍結履歴を与えていることが確認できる。また、アルミ製の補強材を用いたケース 1, 2 では、PET 製の補強材を用いたケース 3 に比べ

図-4 試験開始からの各計測値の推移 (a: ケース 1, b: ケース 2, c: ケース 3)

て、凍結開始から早い段階で引張力やひずみが減少に転じていることが分かる。これは図-3 に示したように、アルミ製の補強材が延性的な変形を示す引張力はPET製の補強材が破断に至る引張力に比べて十分に小さいためと考えられる。

時点で引張力はピークを迎えており、そのときの凍結域は壁面から近い(図-4 参照)。これは補強材周辺の盛土材が凍結して補強材と凍着する影響や、補強材と盛土材との摩擦が与える影響が小さいためと考えられる。一方、ケース3では引張力が最大となった時点での凍結深さが大きいため、盛土材と補強材との凍着の影響や、盛土材と補強材との摩擦の影響が大きくなり、計測したロードセルの位置では引張力を正確に把握できていない可能性があると考えている。さらに、+5°C の環境下で実施した補強材のみの引張試験よりも補強材が低温であることや、引張力が長時間作用したことによるクリープの

写真-3はケース3における試験終了後の補強材の様子を示したものである。ケース1,2では壁から比較的近い位置で破断したのに対し、ケース3では壁から100mm程度の深さの位置で破断していた。この位置は引張力が減少に転じた時点における壁からの凍結深さ(約125mm, 図-4 参照)に近く、凍上によって補強材が破断する位置とその時点での凍結深さには関連性があることを意味している。

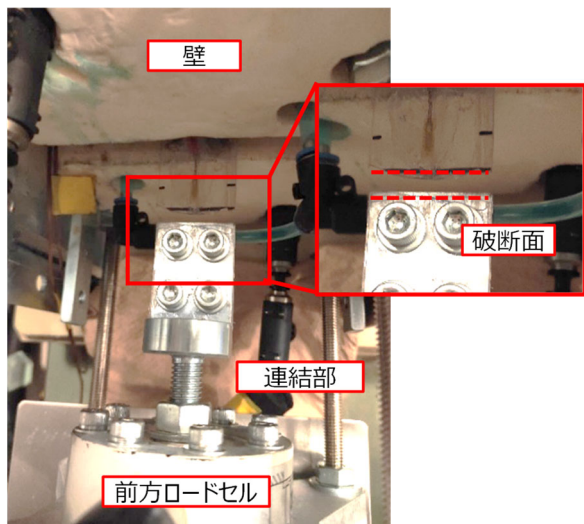
写真-4 試験終了後の補強材（ケース5）

写真-4はケース5における試験終了後の補強材の様子を示したものである。土中で破断していたケース3とは異なり（写真-3参照）、前方ロードセルに固定された連結部で破断していることが確認できる。これはケース3に比べてケース5の方が補強材に生じるひずみが壁側に集中していた先述の結果を裏付けていると考えている。
