ジオセルを用いた舗装路の段差抑制 に関する検討

STUDY ON RESTRAINT METHOD OF BUMPS IN PAVEMENT ROAD USING GEOCELLS

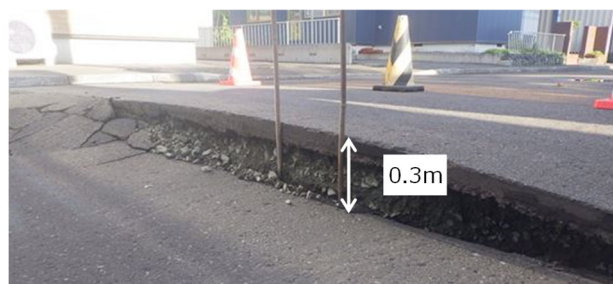
写真-1 地震時に生じた段差の例

平成30年9月の北海道胆振東部地震では、北海道で史上初となる震度7を観測した厚真町における大規模斜面崩壊や、震度5強を観測した札幌市清田区における液状化現象を主たる要因とした地盤沈下や土砂流出など、多くの地盤災害が発生した¹⁾。札幌市内で発生した被害の中には、盛土部分が圧縮・流動することで、切土部分との境界に生じた段差もあり、写真-1に示すように住宅街の舗装路（生活道路）では最大0.3m程度の段差が生じたことによる交通障害も発生した。

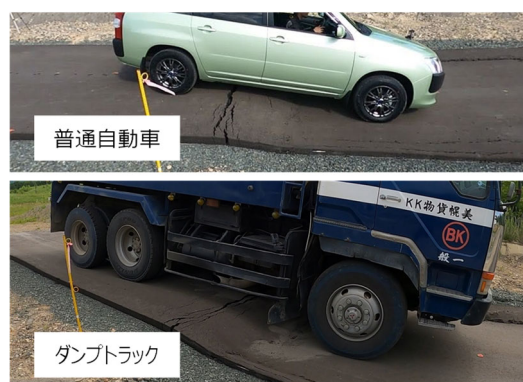
写真-6 車両走行試験の様子（ジオセル3層）

写真-6は、2020年7月中旬に実施した車両走行試験の様子を示したものである。普通自動車（約12 kN）で50往復した後、総重量を200 kNに調整したダンプトラックで100往復した。いずれも3層のジオセルからなる対策工が設置された側から無対策側に向かって進行し、バックで戻るまでを1往復とした（図-4参照）。写真はジオセル3層の対策工を設置した段差を通過している様子であるが、普通自動車でも通過できることを確認した。ただし、普通自動車の走行時には、安全のために盛土側の段差部分に砂を詰めた土嚢袋を設置したが、ダンプトラックの走行時には撤去して走行した。

写真-9は、走行試験後に3層のジオセルからなる対策部分を開削し、内部の様子を観察した様子である。屈曲部のジオセルは幾分伸展し、僅かであるが中詰め材の移動が生じている様子が見られた。写真-6や写真-7などで示したように、3層のジオセルからなる対策工周辺での変形はなだらかで、緊急車両が走行できる程度であったものの、全体的な勾配は決して緩やかとは言えない状況であった。また、図-7中には開削した対策工表面の測量結果も示してい
