腐食損傷した横断歩道橋に対する SHM の適用に向けた基礎的検討

Fundamental study on the structural health monitoring method to the pedestrian overpass with corrosion damage

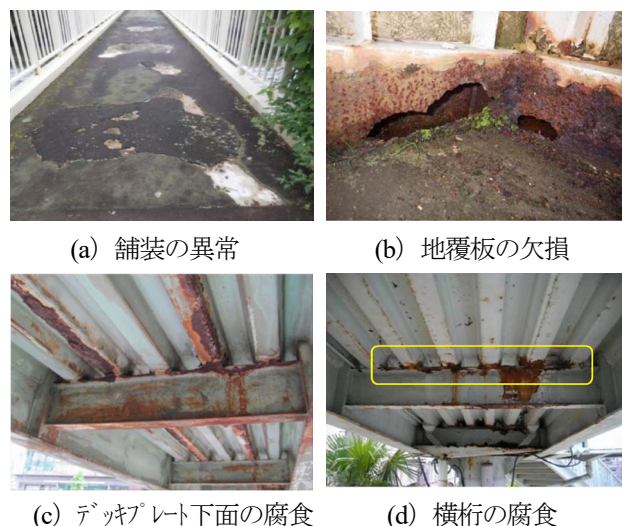
写真-1 損傷状況²⁾

更に、腐食の進展経路として、2つのパターンが存在すると考えている。一つは、舗装やモルタルのひび割れから雨水が浸透してデッキプレート上面に滞水した後、デッキプレート同士の継ぎ目や腐食が進行することで生じる断面欠損部からの漏水によって、直下に位置する横桁や主桁下フランジが腐食するパターン、もう一つは、腐食の進行による地覆板の欠損部から雨水が浸透してデッキプレート上面に滞水した後、デッキプレート同士の継ぎ目や腐食が進行することで生じる断面欠損部からの漏水によって、直下に位置する横桁や主桁下フランジが腐食するパターンがある（写真-1、図-2）。

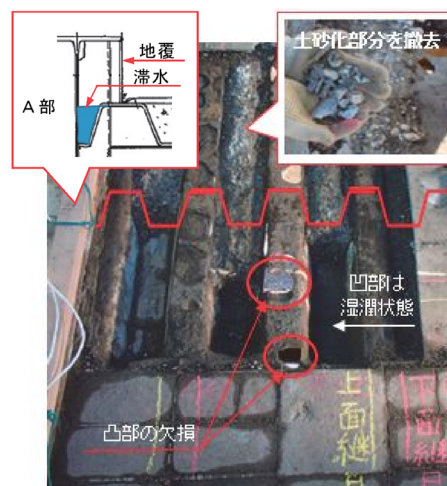
図-2 デッキプレート上面の損傷状況⁷⁾

このような損傷進展パターンがある中で、横断歩道橋を効率的に維持管理していくためには、横桁や主桁下フランジへの損傷進展防止の観点、床版自体の設計耐力把握の観点から、デッキプレート上面の腐食状況を把握することが重要と考える。なお、上記のようにデッキプレートの損傷事例が多いが、鋼床版であっても進展経路に違いはないことから、同様に着目すべき部材となる。しかしながら、当該部位は近接目視が困難であり、実際の点検業務においては、床版下面の損傷状況を参考に健全度を判定しているのが現状である。また、超音波による板厚計測を実施する例もあるが、錆による鋼材表面の凹凸が著しい場合には、探触子から出た超音波が部材を通過する前に空気との界面で跳ね返り、正確な板厚が得られないことも多い。つまり、定期点検においては、デッキプレート上面および鋼床版上面の腐食状況を把握できず、維持管理上の課題を有していると言える。

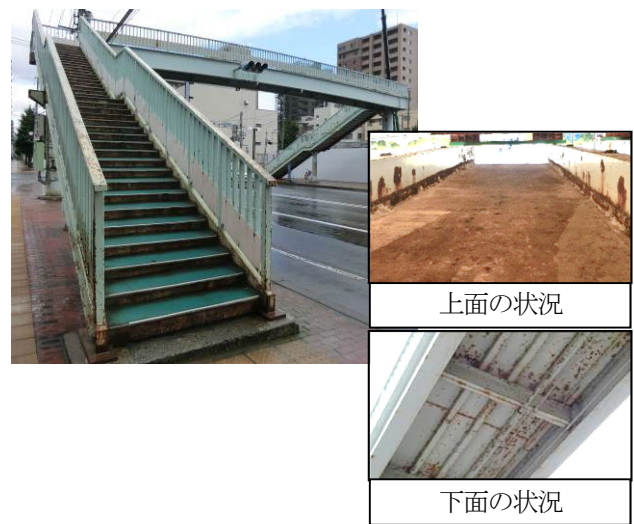
(a) 対象橋梁

本研究で対象とした横断歩道橋は、写真-2(a)の北海道札幌市に位置する横断歩道橋（橋長23.20m，支間長21.60m，幅員1.5m）であり，床版には鋼床版が採用されている．各橋脚部には直線の階段が配置され，通路部支間中央に対して点对称の構造となっている．本橋は1968年（昭和44年）竣工であり，約50年の供用を経て，2017年（平成29年）8月に撤去された．

現地計測の結果，主桁の断面形状，幅員，横桁間隔，橋脚板厚などは，標準設計¹⁾の「04-P0-029（I.T.L18.0～22.0W1.5）」と合致した．上査および下査がそれぞれ4本のボルトにて接合される支承部や，主桁腹板に溶接されたフックプレートにて階段を掛ける主桁と階段の接続部もまた，標準設計仕様であった．一方，鋼床版は4.5mmの鋼板に高さ75mm，板厚3.2mmの角型鋼管がすみ肉溶接で取り付けられていた（図-3）．鋼床版上面には，0.3mm程度の減肉が全面に広がっており，前述するように，橋面のひび割れから雨水が浸透し，鋼床版上面に滞水することで，腐食が発生したものと推測した（写真-2(a)）．

本橋のFEMモデルを構築するにあたり，部材構成を把握する必要があったが，残存する竣工図書はなく，竣工年度から適用が推測された1967年（昭和42年）制定の標準設計¹⁾を参考とする必要があった．ただし，鋼床版の縦りブには，標準設計にある鋼板ではなく角型鋼管が採用されており，寸法や板厚を把握するための現地計測を供用中および撤去後に実施した（写真-2(a)）．

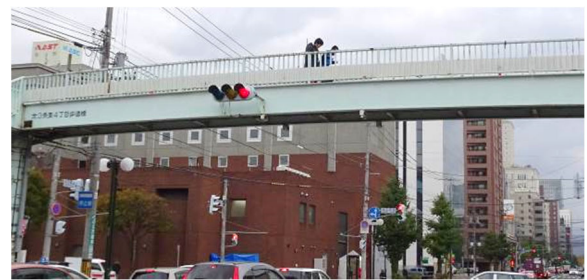
写真-3 計測状況

振動計測におけるセンサ配置および加振位置を図-4に示す。3次元の詳細な振動モードを把握するには、左右の地覆部にセンサを設置することが望ましいが、歩行者の通行に配慮して設置台数を最小とするため、片側の地覆部（丸数字）の位置にImote2無線センサ（SHM-Hセンサボード）を設置した。加振方法は人力加振とし、跳躍もしくは歩行後の減衰自由振動波形を用いてモード特性の同定を行った。写真-3に計測状況を示す。

加振ケースは、跳躍加振と強制加振とし、主桁の鉛直曲げ1次および2次モードおよびねじれモードを励起するよう、図-4の×印（支間中央断面・支間1/4断面）にて人間2名が同時に跳躍することとした。加振者の体重は平均70kg、測定時のサンプリング周波数は280Hzである。1回の跳躍で励起される減衰自由振動は、30秒もあれば十分に減衰することから、測定時間を60秒間とし、30秒毎に2回跳躍することで、2サンプルの加振データを収録することとした。強制加振では、1次モードの約4Hzの1/2となる2Hzを一定歩調とし、人間1名が橋面上をセンサ1から5方向に向かって歩行する条件とした。2Hzの一定歩調を維持するため、歩行者は電子メトロノームの発音音に合わせ歩行した。なお、歩行振動数2Hzは一般的な人間の歩行振動数であり、歩道橋の振動使用性の照査でも考慮される歩行振動数である。

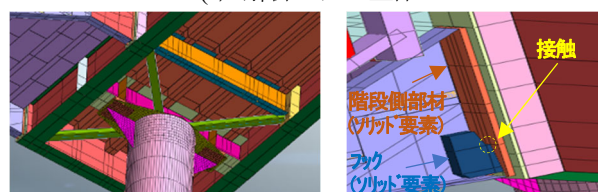
図-6 解析モデル

本検討で構築したモデルを図-6に示す。標準設計の横断歩道橋は大部分が鋼部材で構成されており、二次部材まで克明にモデル化しなければ、実剛性を再現することは難しい^{18), 19)}。このことから、横断歩道橋の振動特性をFEMで再現するには、階段部を含めた詳細な解析モデルを必要とする。

モデルに使用する要素として、主桁や鋼床版などの薄肉部材に対してシェル要素を、舗装や調整モルタルは面状に重なる要素となるためソリッド要素を、支点上の面外変形防止用に配置される横構や鋼製高欄は全て梁要素でモデル化した。なお、舗装と鋼床版とは節点を共有したモデルとしている。

基礎構造は直接基礎であること、人力加振によってフーチング下面に生じる断面力が微小であることから、橋脚下端の鉛直方向支持条件は完全固定とした。水平方向については、根巻きコンクリートによって変形が拘束されることから、根巻きコンクリート内となる鋼管の範囲までを完全固定とした。

階段は、主桁腹板に溶接されたフック上に載っており、メタルタッチで接続されていることから、ソリッド要素を用いた接触摩擦モデルにて再現することとした。入力上、鉛直方向は接触条件、橋軸方向および橋軸直角方向は鋼材の0.4¹⁴⁾を採用したすべり条件としているが、固有振動解析ではすべりは生じず、固定条件となっている。

また、現地計測によって把握した減肉量をモデルに反映させている。具体的には、主桁を支持する橋脚柱の内、L側柱は、根巻コンクリート天端から2.2mまでの高さに対して全周0.5mm減肉させ、更に減肉が顕著であった地表から0.9m~2.2mとなる車道の範囲に対して3.0mm減肉させた。一方、R側柱は根巻コンクリート天端から1.0m範囲に対して全周0.5mm減肉させた。鋼床版は0.3mm、階段蹴上げは0.6mm、地覆PLは0.5mm一律に減少させた。

上記のような誤差はあるものの、全体的な比較結果から、解析モデルは実構造物を高精度に再現できており、舗装-鋼床版や主桁-階段部の境界条件、物性値の選択など、モデル化の手法として妥当であると言える。
