冬季日本海沿岸季節風による海塩汚損と 着雪によるポリマーがいしの絶縁特性

平成12年度～平成15年度科学研究費補助金（基盤研究（C）（2））研究成果報告書

研究代表者 菅 原 宣 義

(北見工業大学 電気電子工学科 助教授)

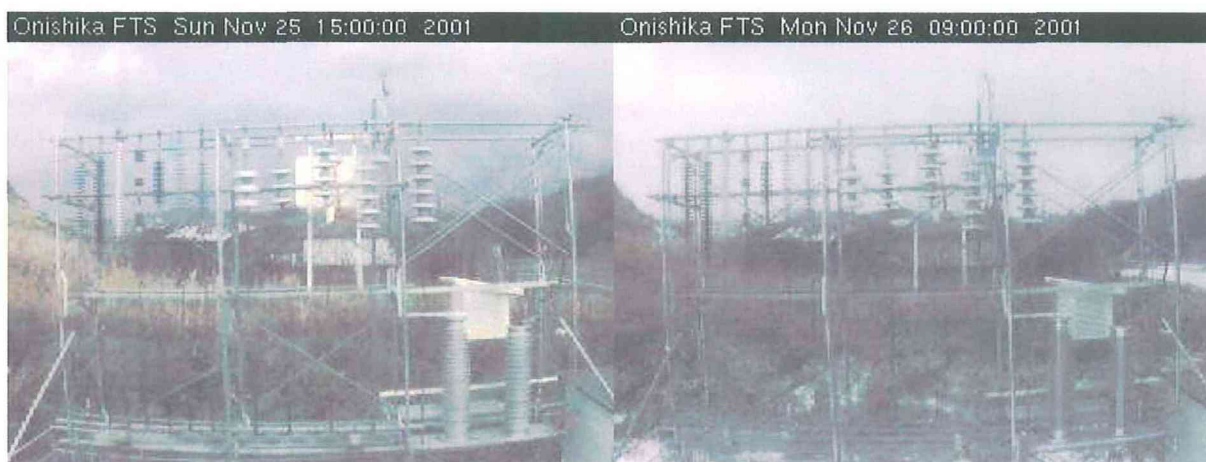
写真2 降雪状態(11月)

(C) 11月25日15時

(D) 11月26日9時

図121から図131に各がいしの1日の湿度変化と単位長さ当たりの漏れ抵抗変化を示す。これらの図から各がいしは、11月21日以降漏れ抵抗が低下したことが判る。これは、風が強く吹いてがいしが汚損され、漏れ抵抗が低い値を示したと考えられる。11月25日に降雪（写真2）があり、2種類のがい管の海側の雪が吹き付ける側に帯状の着雪が11月26日の9時の写真で確認できる。HI-ASがい管、HI-RSがい管は、11月27日、28日に低い値を示した。これは、25日に降った雪が気温の上昇で解けたことにより、漏れ抵抗が低下したと考えられる。EVAがいし、EPDMがいし、Porcelainがいしの1日の漏れ抵抗変化が大きかった。従って、絶縁性を回復したと考えられる。シリコーンゴム材質のSiRがいし、HTV-ASがいし、RTV-RSがいし、HTV-RSがいし、HI-ASがい管、HI-RSがい管の1日の漏れ抵抗変化は、磁器製の標準がいしや耐塩がいしの漏れ抵抗変化と、ほぼ同じ程度であった。

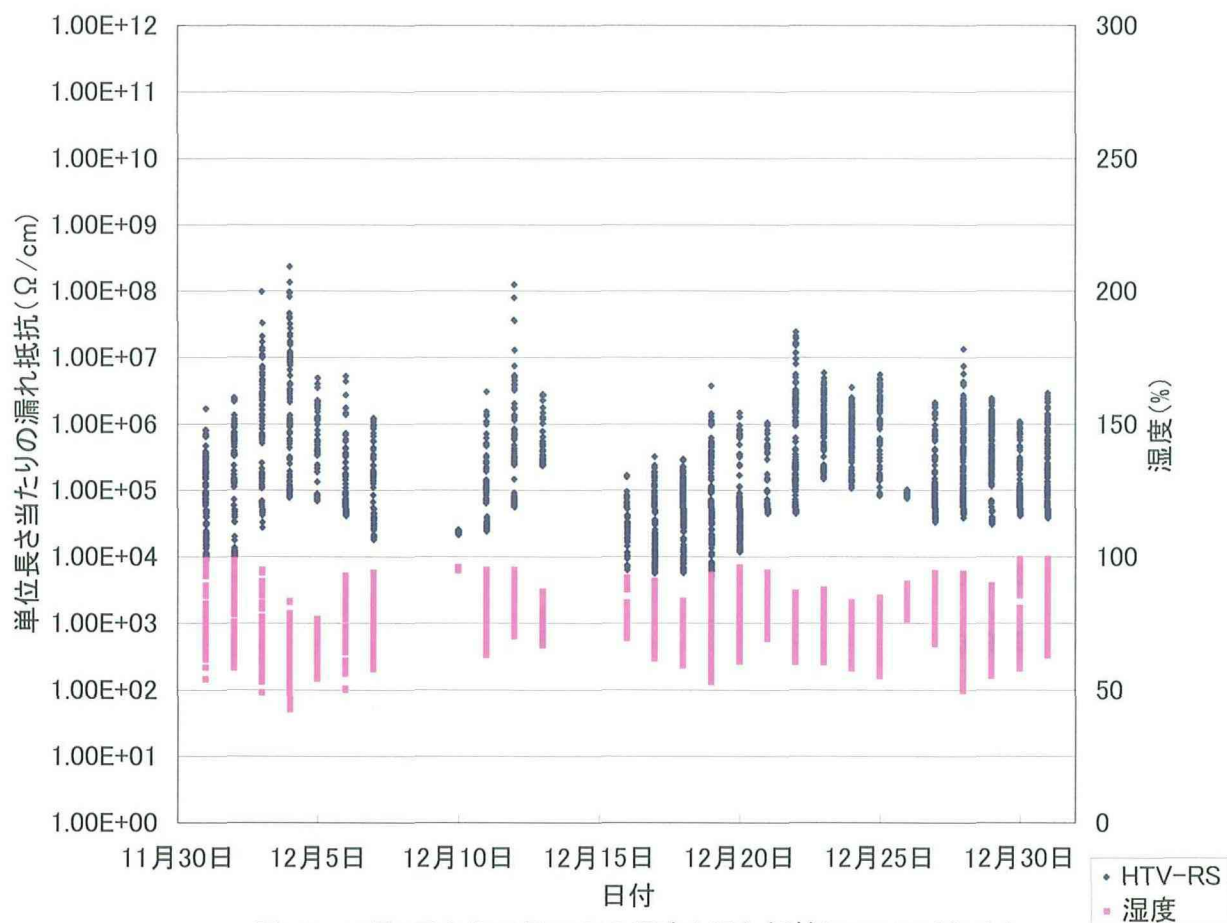
図163から図173に各がいしの1日の湿度変化と単位長さ当たりの漏れ抵抗変化を示す。12月のほとんどの日で、各がいしの漏れ抵抗値が低かった。これは、12月は強い西風でがいしに雪が付着してがいし表面を湿潤し、漏れ抵抗の低下を引き起こしたことが考えられる。また、海からの強い風が吹くので雪は塩粒子を多く含んでいたと考えられ、そのために低い漏れ抵抗値を示したと考えられる。HI-ASがい管、HI-RSがい管は、12月16日に低い値を示した。これは、12月の中で西風が強い日であった。11月と同じように雪が降る時や解ける時に、漏れ抵抗値が低下したと考えられる。EVAがいし、EPDMがいし、Porcelainがいしの1日の漏れ抵抗変化が大きかった。また、シリコーンゴム材質のSiRがいし、HTV-ASがいし、RTV-RSがいし、HTV-RSがいし、HI-ASがい管、HI-RSがい管の1日の漏れ抵抗変化は、磁器製の標準がいしと耐塩がいしの漏れ抵抗変化とほぼ同じ程度であった。

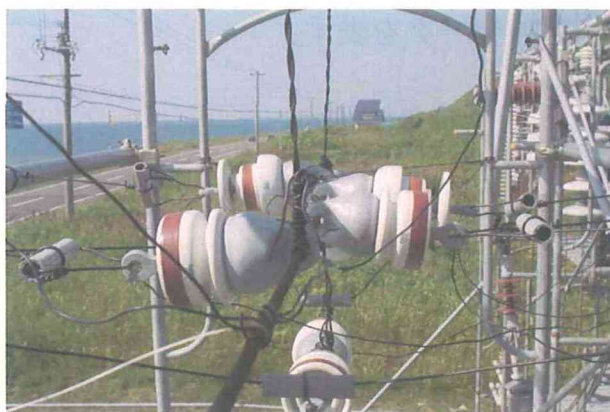
図189 供試がいし

海岸付近の曝露試験場に高圧耐張がいしと耐塩形高圧耐張がいしを設置し、直流表面抵抗を測定した。この2種のがいしは、海岸線に対する設置方向の違いによる直流表面抵抗の違いを調べるために4方向に向けて設置した。図2-7に示すようにそれぞれのがいしの笠ひだを内陸側（東側）、海側（西側）、海岸と平行（北側と南側）に向けて設置した。（以降、～向きとは笠ひだを向けた方向を指す。）

曝露試験場は海岸から続く平坦な土地で、国道を挟んで海岸から直線距離で80 m離れている。試験がいしは地上約5 mに架設し、直接風が当たる条件である。試験がいしは、図2中の赤い楕円に囲まれた位置に設置した。2002年11月7日に笠ひだを海側（西側）と陸側（東側）に向けて設置し、2003年8月13日にに海岸に平行（北側と南側）に向けて設置した。このとき西側、東側に向けて設置したがいしを洗浄して北側、南側と汚損状態が同じ条件になるようにした。この曝露試験場へ吹く風の方角は西向きの北北東から南南西の間である。
