洪水時における流木の流下状況と治水専用流水型ダムにおける流木の集積

FLOWING SITUATION OF DRIFTWOODS DURING
FLOOD AND ACCUMULATING CONDITION IN RESERVOIR OF DRYTYPE DAM

北見工業大学土木開発工学科
北見工業大学社会環境工学科
独立行政法人土木研究所寒地土木研究所
独立行政法人土木研究所寒地土木研究所

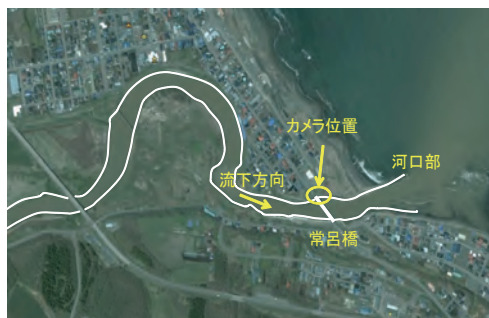
図-1 常呂川河口部での映像撮影地点

れたものである。常呂川、天塩川の各撮影地点を図-1、図-2に示す。映像の撮影時間は常呂川から、出水が起きた2010年8月12日14時から2010年8月13日8時まで、天塩川では、同じく出水が起きた2010年7月30日の4時から6時30分までで、それぞれの出水中の最も流木が通過していた時間帯を含む映像である。流木挙動に関する分析項目は、以下の通りである。

c) 各流木の横断方向の流下位置：常呂川及び天塩川の各流木の横断方向流下位置での解析結果を図-8に示す。流木の流下位置は、常呂川では右岸側に集中し、天塩川では中央部に集中して流れている。常呂川河口部では図-1からわかるように河道が湾曲するとともに、の河口部の横断図から右岸側の河床が深く掘れていることがわかる。つまり、常呂川では河道の湾曲に伴い、流れが右岸に偏倚し流木の位置も右岸側に集中したものと考えられる。一方、天塩川菅平水位観測所では図-2からわかるように河道が直線であるとともに、図-7から河床が概ね平らになっていることがわかる。このことから流れが中央部に集まり流木の位置も中央部に集中したものと考えられる。以上より、流木は河川の流心に沿って流下することが示された。

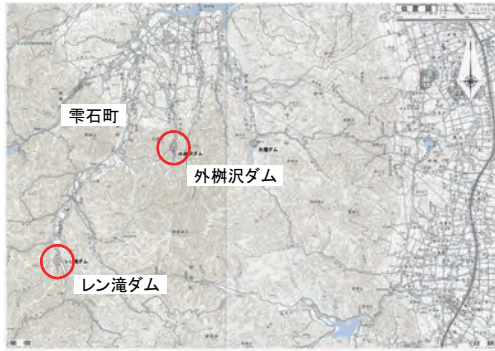
図-9 調査位置図

a) 調査地の概要：現地調査地として、図-9に示される岩手県岩手郡伊達町矢櫃山に位置するレン滝ダム及び外柵沢ダム2カ所の流水型ダム貯水地内を調査対象とし調査を行った。レン滝ダムは南畑川上流に建設された防災ダムで、規模は堤高37.7m、堤長170m、集水面積14.1km²、満水面積22.9ha、サーチャージ水位303.1mとなっている。外柵沢ダムは外柵沢川上流に建設された防災ダムで、規模は堤高22.5m、堤長169m、集水面積7.5km²、満水面積12.72ha、サーチャージ水位300.3kmとなっている。

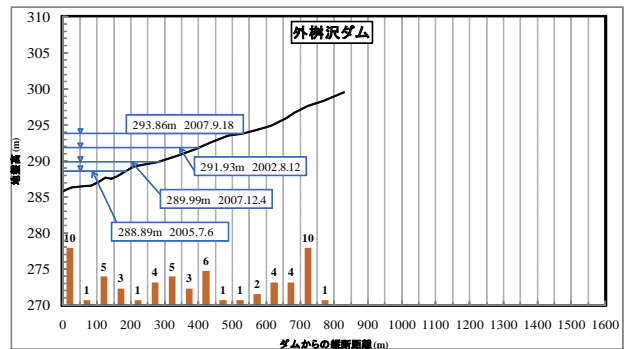
図-12 地盤高と集積流木の関係 (外柵沢ダム)

2001年4月1日から2010年3月31日まで観測されたレン滝ダム及び外柵沢ダムにおける過去の貯水位のうち、それぞれ280m及び288m以上のものと流木堆積位置との関係を図-11、図-12に示す。ここで貯水位データは、御所防災ダム管理事務所が観測した貯水位データを利用した。また、流木の堆積位置は縦断方向に50m毎にまとめた堆積本数を示した。また、レン滝ダムでの流木集積状況は比較的全域に分布し、外柵沢ダムでの流木集積状況はダム上流側の湾曲部に分布している傾向があるように伺える。しかし、詳細に見ると、レン滝ダムでは、各出水毎ピーク貯水位の末端に流木堆積本数が多いことがわかる。ここで、ダムからの縦断距離が150mから200m間の流木堆積本数が他に比して著しく多い理由として、この区間での流木堆積集団は、現地調査から河岸段丘上にあることが確認されているため、2009年の3月20日の280.2mの貯水位を観測したときに多くの流木がその部分に堆積したと考えられる。外柵沢ダムも同様から、各出水毎ピーク貯水位の末端に流木が多いことがわかる。また、縦断距離0mから50m区間に10本の流木が堆積していた理由として、この区間での流木が現地調査から通水孔周りにあることが確認されているので、度重なる小規模の洪水の際に通水孔に流木が流れ込み堆積したとも考えられる。以上より、貯水地内での流木は出水毎のピーク貯水位の末端付近に堆積する傾向があると考えられる。
