2011年東北地方太平洋沖地震により発生した津波の 結氷河川における遡上状況及び氷板痕跡調査

Run-up Characteristics and Field Survey on the Tsunami Propagated up Frozen Rivers Caused by 2011 Tohoku-Pacific Coast Earthquake

阿部 孝章* 吉川 泰弘** 矢野 雅昭*** 永多 朋紀**** 稲垣 達弘*****
桃枝 英幸***** 村上 泰啓***** 平井 康幸*****

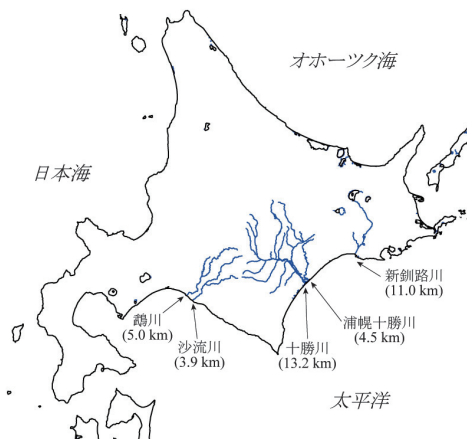
図－１ 本研究で検討対象とした５河川の位置と、北海道開発局調査^{８)}により確認された遡上距離

本研究ではまず、図－１、表－１に示した５河川において得られた水位記録から津波成分を抽出し、第１の波峰及び最大波高の波峰について到達時刻、波高、そして水位変動量を求めた。河道内の津波遡上による水位変動の継続時間にも着目し、整理・検討を行った。十勝川・浦幌十勝川では10秒、新釧路川では１分、鵡川・沙流川では10分間隔の水位記録から、離散 Fourier 変換(DFT)を利用して津波成分を抽出し、津波成分による水位変動量を示した。本稿で用いる主要な記号の説明を表－２、図－２に示した。但し、WL、H、 η の単位は全て[m]である。またFW、Maxは、沿岸部で記録される津波本体の第一波、最大波と必ずしも一致しないことに留意されたい。

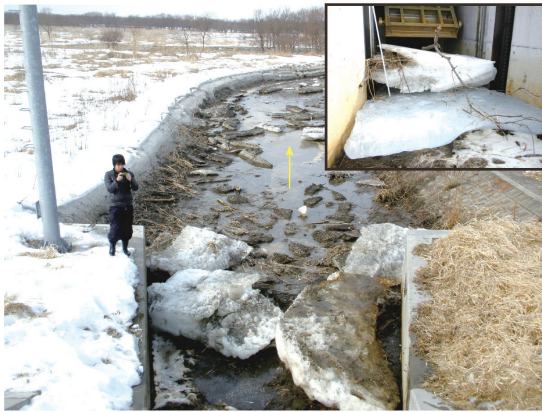
写真-2 十勝川 T₁ 樋門における氷板痕跡 (KP. 3. 30 R)

写真-2に示したのは、KP.3.30 R 地点 T₁ 樋門で樋門から吐き口方向へ撮影したものと、ゲート部の拡大写真(右上)である。写真では、人の大きさに近い氷板が袖壁の入り口に閉塞して残っている。また、それより小さい氷板が樋門ゲートの中にまで侵入し、樋門動作に影響を与えかねない状態で、重なるように堆積していた。ゲート部直下まで氷板が侵入していることから、河川津波の侵入時、ゲート内で吐き口から堤内方向へ流速が発生しており、流水により輸送された氷板がこの地点で捕捉された可能性が大きい。なお、このゲートの横幅は氷板堆積部で約2m、最上段の氷板厚は大きいところで約80cm、小さいところで40cmであった。3月調査時の吐き口水路の水深は深いところでも20cm前後と小さく、厚さ80cmの結氷が生じていたとは考えがたい。そのためこれらの巨大氷板は、本川から侵入してきたと推定できる。

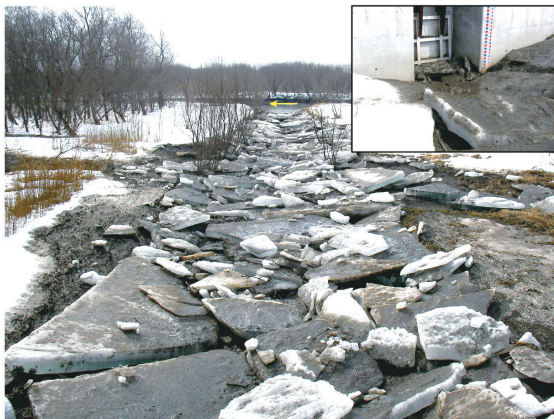
写真-3 浦幌十勝川 U₁樋門における氷板痕跡 (KP. 4. 20 L)

浦幌十勝川において、KP.4.20 L 地点 U₁樋門近傍の様子を写真-3に示した。ゲート付近から本川方向を撮影しており、ゲート付近の氷板集積状況を示したのが右上写真である。樋門の吐き口水路には、大小様々なサイズの氷板が密集した状態で堆積していた。吐き口水路両側の積雪に、津波痕跡の泥が付着しており、津波来襲時は高水敷高さ付近まで水位が上昇し、多量の氷板を堆積させたと推定される。右上に示したのはゲート近傍の拡大写真である。1mを超えるサイズの氷板が密集してきているが、ゲート全面に堆積している氷片は数十cm程度であった。表-4に浦幌十勝川における痕跡標高と痕跡物証、図-7に表-4の数値を比較したものを示した。痕跡標高はややばらつきは存在するが、1.16mから2.19mの間に含まれ、十勝太最高水位の1.87mと同水準と言える。また、堤内痕跡2箇所の測量結果は堤外側に近い値であり、河川津波の影響はこれらの地点では、無視できない規模で堤内地にも及んでいたと推定される。

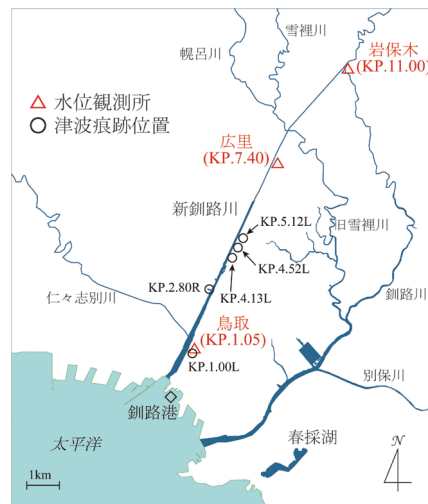
図-8 釧路川下流域とその支川の概況、水位観測所の位置

釧路川は湿原地帯を蛇行しながら南下し、岩保木において新釧路川と釧路川に分流する。新釧路川には幌呂川、雪裡川が合流し、河口近くで更に仁々志別川が

合流し太平洋に注ぐ(図－8)。河床勾配は、釧路湿原から新釧路川河口部までが1/8,000～1/3,000程度である。

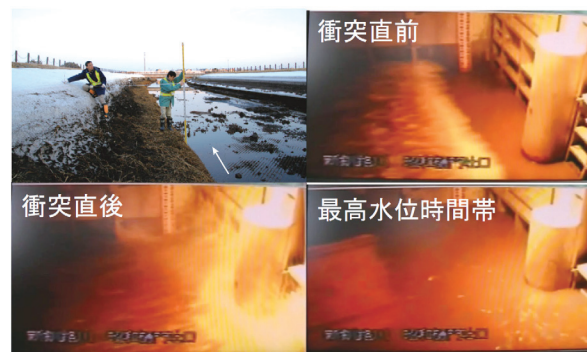
(a) 新釧路川 K₁樋門 (KP.2.80 R) における浸水痕跡(左上)及び、CCTV カメラに捉えられた、最高水位記録時間帯における K₁樋門ゲートへの河川津波衝突状況(3/12 0時頃)

写真－4 (a) 左上に示したのは、新釧路川の KP.2.80 R 地点 K₁樋門からその吐き口水路方向を撮影したも

のである。水路河岸の積雪には津波による痕跡ラインが見られた。痕跡ラインは積雪の変色と微量の泥の付着により判断を行った。この吐き口水路に関して、樋門ゲート上部に設置された CCTV カメラから撮影された、ゲートへの河川津波の衝突映像を同写真(a)に示した。碎波を伴いつつ段波状になりながら侵入した河川津波がゲートに激しく衝突し、その後も水位は上昇し続けた。写真左上の痕跡ラインはこの時に形成されたものと推定される。尚、掲載は省略するが、波状段波は複数回に渡ってゲート部に衝突していたことが同じ動画記録から明らかになっている¹¹⁾。これは新釧路川を遡上した河川津波が分散波列を形成しており、複数の波峰が吐き口水路に侵入したためと推察される。

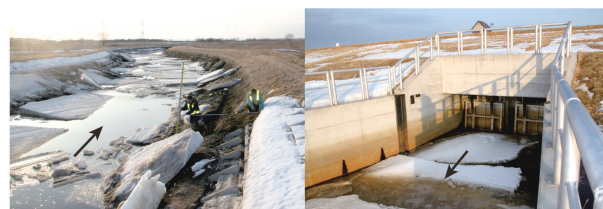
(b) 新釧路川 K₂樋門 (KP.4.50 L) における浸水・氷板痕跡(左)及び、ゲート近傍の浮遊氷板

写真－4 (b) 左に示したのは、KP.4.50 L 地点 K₂樋門吐き口水路を樋門付近から撮影した写真である。新釧路川でサイズ 5 m 以上の氷板が痕跡として発見さ

れたのはこの地点のみである。吐き口水路と本川の接続部にピアのある歩道橋があり、本川から侵入した可能性は小さい。元々吐き口水路に形成されていた結氷が河川津波の侵入で破壊され、法肩部に沿って斜めに堆積している様子が確認された。この吐き口水路の天端間の幅は約18m、水面幅は約13mであった。同写真右にゲート部付近の滞留氷板の様子を示した。河川津波の侵入に由来すると考えられる結氷破壊の痕跡が認められた。写真－4(c)には KP.5.20 L 付近 K_3 橋ピア部の積雪の浸水痕跡を示した。少なくともこの地点までは、河川津波が高水敷上まで到達したことを示している。

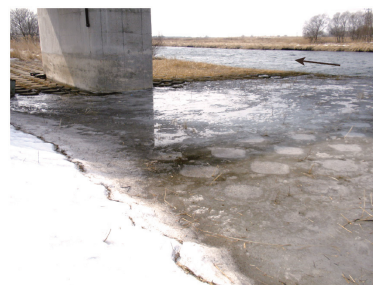
(c) 新釧路川 K₃橋ピア付近の浸水痕跡 (KP.5.20 L)

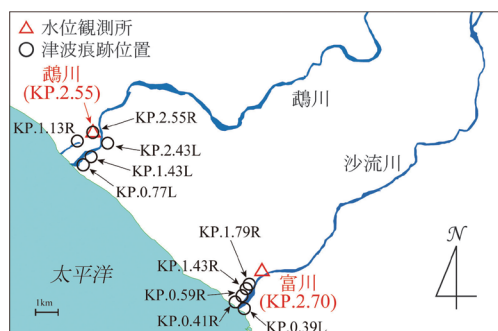
図－11 鵠川・沙流川下流域の概況、水位観測所の位置

鵠川は狩振岳(標高1,323m)に源を発し、むかわ町にて太平洋に注ぎ、沙流川は日高地方の最西端を流れ、南西に向かって太平洋に注ぐ河川である(図－11)。鵠川下流部は河床勾配が約1/1,000、沙流川下流部では1/700程度であり、両者は1級河川の中でも比較的急勾配と言える。

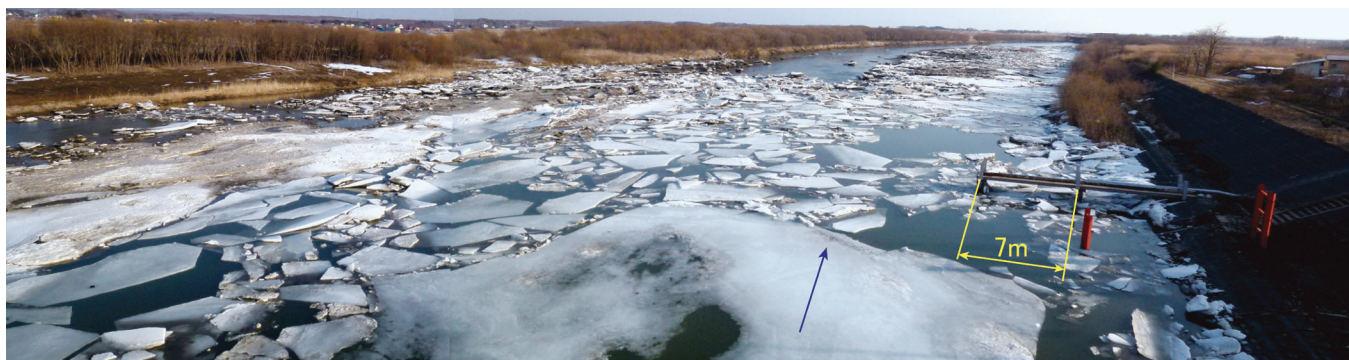
写真-5 鵠川において津波遡上に誘発されたと考えられるアイスジャムの概況

3/13 16時頃撮影、写真右に KP2.55 鵠川水位観測所が写っている。鵠川は概ね KP.1.90 ~ KP.2.50 付近までの右岸側、KP.2.40 ~ KP.2.70 付近までの左岸側にそれぞれ砂州が発達しているが、撮影当時はいずれも無数の氷板が堆積していた。

3月現地調査時の鵠川水位観測所付近の様子を写真-5に示した。同写真で水位観測所管理橋上に、スケール比較用の7mの長さを示している。図-13に示したように鵠川では鵠川橋付近から下流にかけ、左右岸にそれぞれ砂州が発達している。そのため KP.2.40 付近で水面幅が狭くなり、かつ流心が曲がるように流れている。水面幅の狭くなった部分を右岸側から撮影

したものを写真-6に示した。多数の氷板が折り重なるように堆積して堰のようになり、そこから下流では氷板堆積物が少ないことがわかる(写真-5, 6)。

このアイスジャムは、次のような過程で発生したと考えられた。元々水面をカバーするように結氷していた鵠川に津波第一波が来襲し結氷が破壊され、無数の浮遊氷板が発生し、引き波によって水深の浅い、あるいは川幅の狭い地点に堆積し、上流側の水位を上昇させたものと推測される。

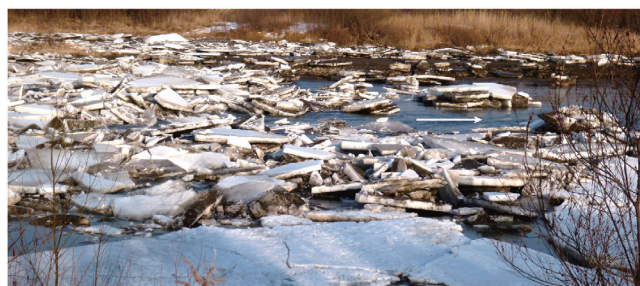
写真-6 アイスジャムの先頭部 (KP. 2.30 R 付近より撮影)

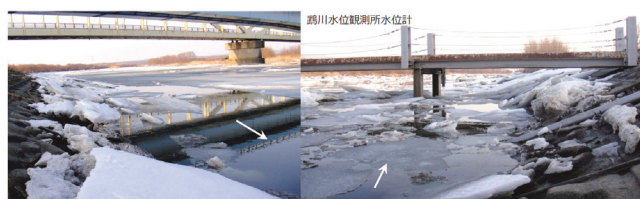
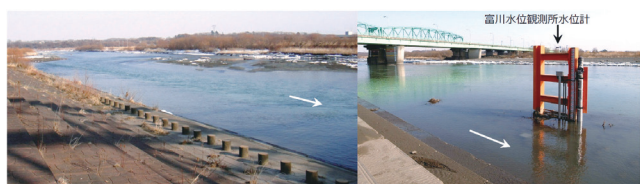
(a) 鵠川水位観測所付近の河川の状況 (KP.2.55 R)

(b) 富川水位観測所付近の河川の状況 (KP.2.70 R)

写真-7 水位観測所付近の水面付近の状況

比較のため、鵠川水位観測所、富川水位観測所付近の現地調査写真を写真-7に示した。写真-7(a)のように、鵠川水位観測所周辺には高密度に氷板が集積している様子が確認された。一度上昇した水位が長時間継続し、緩やかに解消される傾向が記録されたことから、アイスジャムが発生した可能性が高いと言える¹³⁾。

写真-7(b)のように沙流川では、津波侵入時にアイスジャムが起きるほどの結氷が存在していなかったことがわかる。現地調査では、沙流川における低水路内の結氷は KP.3.00 前後より上流でしか確認されていない。また沙流川調査範囲においては、アイスジャムの誘因となるような流心の湾曲も認められなかった。

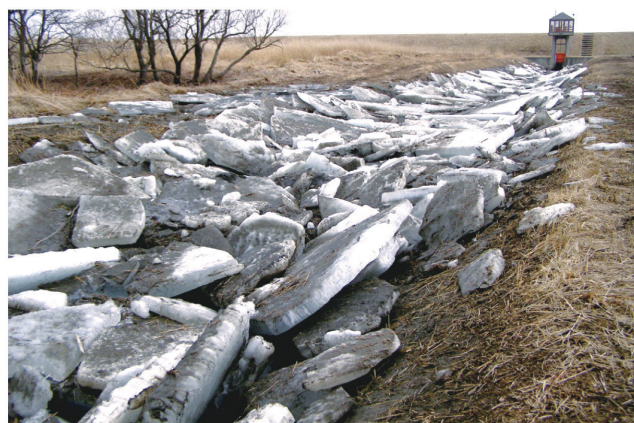
写真-8 鵠川 M1 樋門における氷板痕跡 (KP. 0.90 L)

鵜川河口付近の M₁樋門における氷板痕跡を写真－8に示した。アイスジャム発生地点より下流では、低水路内に顕著な氷板堆積物は存在しなかったものの、吐き口水路や高水敷には写真のように多量の氷板痕跡が発見された。津波侵入後、アイスジャムによって堰き止められなかった氷板は引き波と共にそのまま下流へと輸送され、吐き口水路などにも侵入したものと推測された。

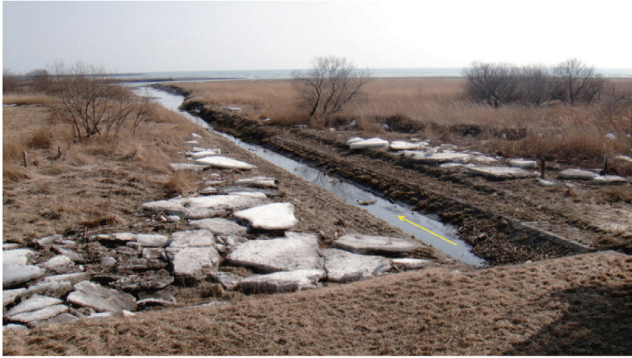
写真－9 沙流川 S₂樋門(KP. 0. 60 R)付近の水板痕跡

一方、沙流川では氷板堆積の形態は鵜川とは大きく異なり、低水路にはほとんど見られなかった。写真－9は河口付近右岸 S₂樋門から吐き口水路方向を撮影したものである。氷板は吐き口水路を遡上して、引き波の際に樋門近くのみには堆積したものと思われる。なお、吐き口水路内には氷板痕跡は見られなかった。

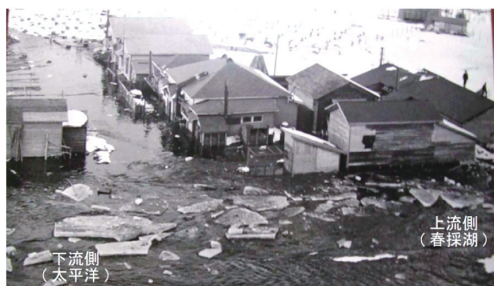
写真-10 津波遡上による浸水氾濫と氷板散乱が重畳した例

1952年十勝沖地震発生時の春採川（菅野順一氏撮影）

本地震は道内で震源から最も近い沙流川河口付近でさえ470km 近く離れた三陸沖で発生した地震である。3月は北海道では河川解氷期と言えるが、もし同規模の地震が1,2月の厳冬期に、近海の十勝沖・釧路沖で発生した場合には、今回の検討規模を遙かに上回る津波が来襲し、氷板を伴う大規模な内水氾濫が発生する可能性すらある。写真-10に示したように、過去、実際に釧路市の春採川付近で氷板散乱を伴う浸水被害が確認されている¹⁶⁾。
