# 標津川蛇行復元試験地における 砂州の形成と樹木の生育特性

The relationship between bar generation process  
and growth of trees at re-meandering site of Shibetsu Rive

*Key Words* : bars, bar generation process, growth of trees, re-meandering, Shibetsu Rive

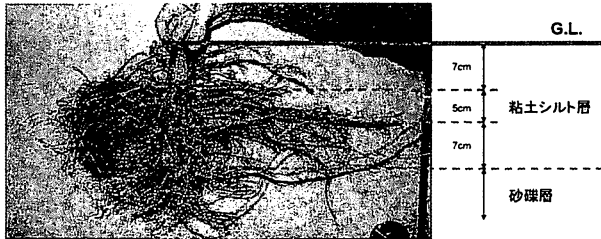
図-6 調査区 A 付近1 樹根解析

地点 A-1  
 樹種 オノエヤナギ  
 根元径 3.40 cm  
 樹高 430 cm  
 樹齢 5年

2003年の春~夏(洪水後)にかけて砂州に侵入し、発芽したと思われる。  
 三段階に分けて密集する不定根が確認できる。  
 三回の土砂堆積を経験していると思われる。  
 粘土質の土が大部分を占める。  
 砂礫層の部分は水を多く含み、太い根は無い。

ヤナギは、根部に土砂が堆積すると不定根を形成する。このことから、砂州の発達とヤナギの生育の関係を調べるために、樹根解析を行った。樹根解析により、ヤナギの根に存在する不定根とその間隔から土砂堆積の頻度、量を調べることが可能である。河道に形成される砂州に侵入したヤナギは、土砂の洗掘によって流出してしまうか、または土砂堆積によって不定根を形成させる。樹幹解析で調査した9本のヤナギ全ての根について調査を行った。例として各調査区1本の結果を図-6,7,8に示す。

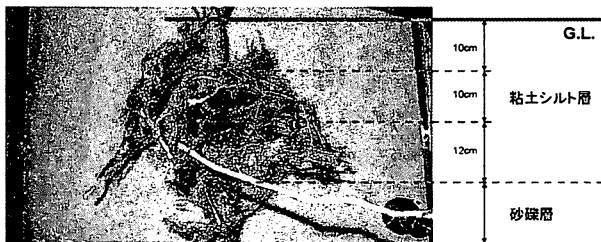
図-7 調査区 B 付近1 樹根解析

地点 B-1  
 樹種 エソキヌヤナギ  
 根元径 3.00 cm  
 樹高 370 cm  
 樹齢 4年

2004年の春~夏にかけて砂州に侵入し、発芽したと思われる。  
 三段階に分けて密集する不定根が確認できる。  
 三回の土砂堆積を経験していると思われる。  
 粘土質の土が大部分を占める。  
 砂礫層の部分は水を多く含み、根は朽ちている。

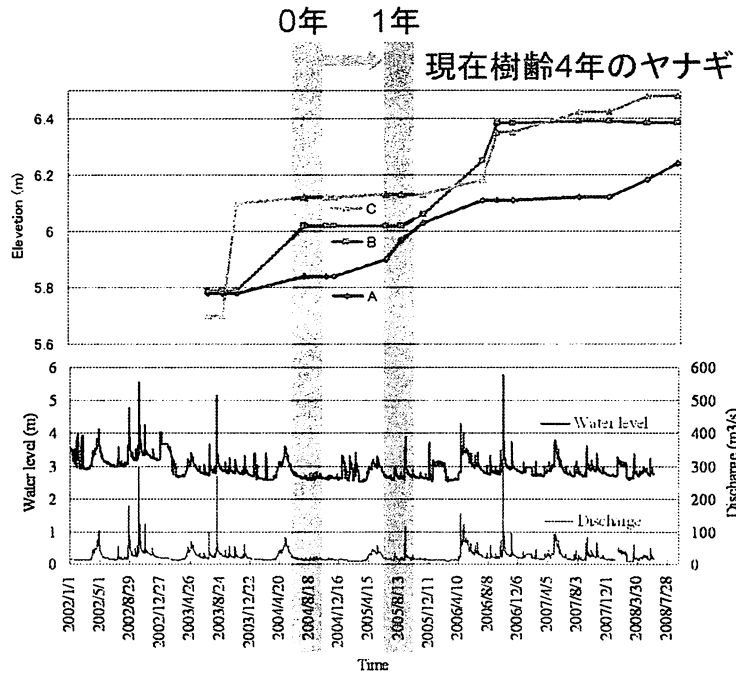
図-12 樹齢4年のヤナギの成長による堆積応答

砂州に侵入したヤナギの種子が、発芽し成長した場合に砂州に与えると思われる影響を考える。前節でも述べたが、ヤナギは発芽から1年という短い期間でも蛇行復元地に大きな影響を及ぼしていると考えられる。この影響が顕著に表れているのが各調査区の河床高の変化である。各調査区の河床高の変化を図-12に示す。図-12には、標津川流量水位経年変化のグラフも合わせて表している。なお、2つのグラフの時間軸は同じである。2003年8月10日:流量 $271.09\text{m}^3/\text{s}$ の洪水が発生した後、調査区Cの河床が急激に上昇していることが確認できる。その後、調査区Cの影響を受けて調査区A,Bにてゆっくりとした土砂堆積が見られる。さらに図12には、現在樹齢4年のヤナギが侵入した2004年春~夏、及び1年後の2005年春~夏をそれぞれ枠で囲っている。この間、ヤナギは樹高0mから1m程度へと成長し、調査区B,Cにて堆積高の上昇が見られる。この堆積高の上昇は、ヤナギの生長に伴う流水抵抗の

増加により、土砂の堆積が促進されたことによるものと考えられる。同様に、図-13には、現在樹齢3年のヤナギが侵入した2005年春～夏、及び1年後の2006年春～夏をそれぞれ枠で囲っている。この間、ヤナギは樹高0mから1m程度へと成長し、調査区A,Bにおいて河床高の上昇が見られる。この河床高の上昇も、同様の理由によるものと考えられる。その後2006年10月8日:流量347.69m<sup>3</sup>/sという既往最大の洪水が発生
