北見工業大学 博士論文

積雪寒冷環境における地盤改良および
補強土工法の設計・施工・維持管理方法に関する研究

2019年3月

橋本 聖

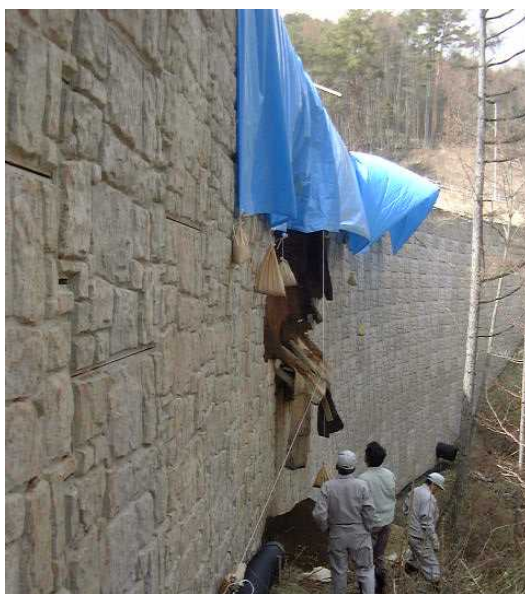
写真1-1 岡谷市でのテールアルメ変状事例

岡谷市の破損状況（写真 1-1, 1-2）と今回の 3 現場の壁パネルやストリップの破損状態（写真 1-3）を比較すると、いずれもパネル背面に凍上抑制層が存在しておらず、壁パネル上段の変状が激しい点も共通している。壁パネル脱落の有無に違いがあるが、壁パネル近傍の盛土材流出やストリップ破断など非常に類似している。

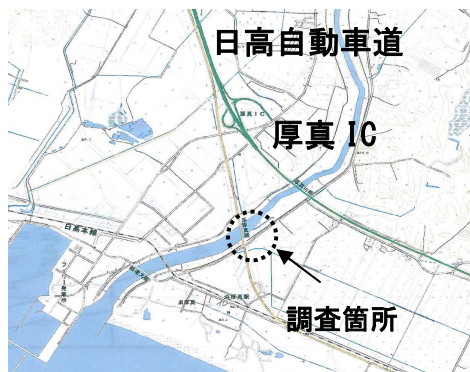
図 2-1 調査箇所

調査箇所を図2-1に示す。調査対象は北海道勇払郡厚真町に位置する一般国道235号厚真橋A-2橋台の背面部に側方流動抑止を目的として、1984年7月にDJM工法で施工された改良体である。施工当初の調査（以降、1984年調査）では、改良体の中心ボーリングならびに改良体間の原地盤に対するボーリングが実施された。その後、2001年2月の追加調査（以降、2001年調査）では改良体頭部のサンプリング、1984年調査と同様に改良体の中心部および改良体間の原地盤でボーリングを行った（図2-2）。2015年度調査は原地盤のボーリング位置以外、2001年調査と同様である。

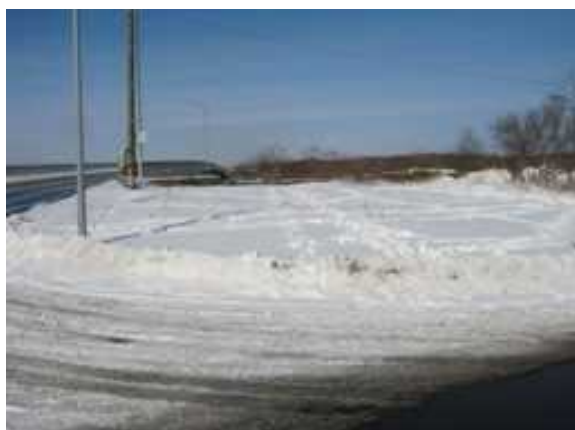
写真 2-1 調査箇所開削前全景

掘削深さは現況の地表面（写真 2-1）から約 7.1m（標高 EL=-0.3m）で、改良体調査範囲の地盤（橋台背面土）を掘削した。掘削深さは現在の地表面から約 7.1m（標高 EL=-0.3m）で、改良体調査範囲の地盤（橋台背面土）を掘削（写真 2-2）し、改良体全体を露頭させには地山を安定させる必要があるため、軽量矢板を建込んで切梁を設置した（写真 2-3、写真 2-4）。調査対象の改良体は O 列と P 列であるが、作業範囲を確保するために 2001 年調査の対象である M 列と N 列の改良体周辺も開削して、改良体頭部を露出させた（写真 2-5）。

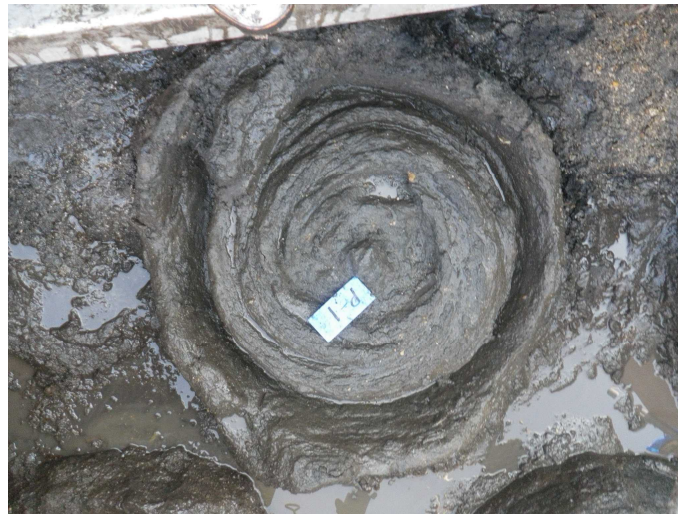
写真 2-7 改良体頭部の露出

写真 2-7 をみると、改良体頭部は渦巻状に起伏しており、起伏部分は全体に軟質で容易に欠け中心部は硬質である（図 2-8）。場所によっては小礫が小混入している部分もあり頭部全体では不均質な状況が見受けられる。フェノールフタレイン溶液散布で全体にアルカリ反応が顕著で中性化は進んでいない（写真 2-8）。

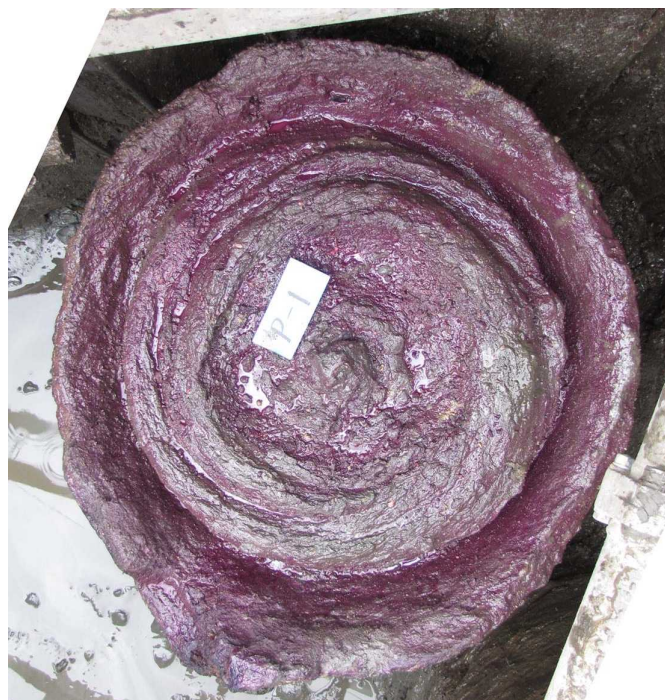
写真 2-8 P-1 フェノールフタレイン溶液散布による中性化の確認

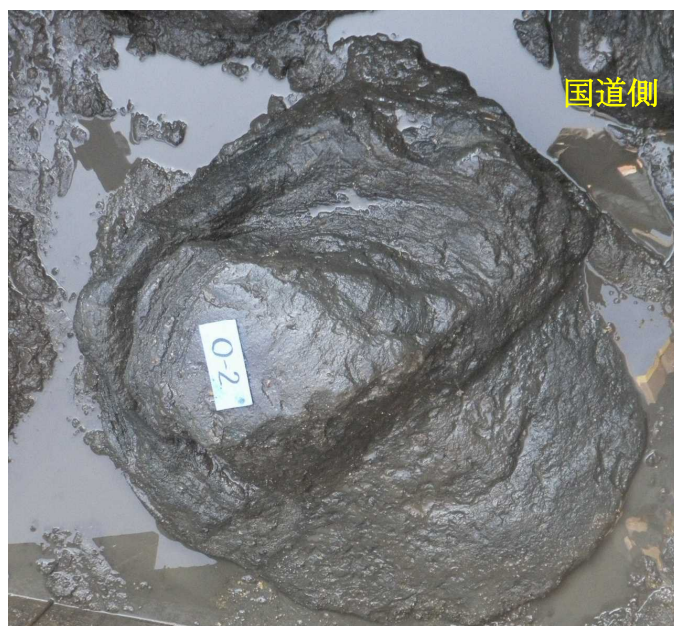
写真 2-9 をみると、改良体頭部が一部切り取られ、手加えられている状況であった。O-2 は P-1 と異なり改良体頭部全体が硬質で均質であった（図 2-9）。また、O-3、P-2 に頭部から 20cm～30cm 程度のところで繋がっている。改良体にフェノールフタレイン溶液を散布すると、改良体全体が容易に赤く発色したことから、アルカリ反応が顕著で中性化は進んでいないと思われる（写真 2-10）。

写真 2-9 O-2 改良体 頭部状況

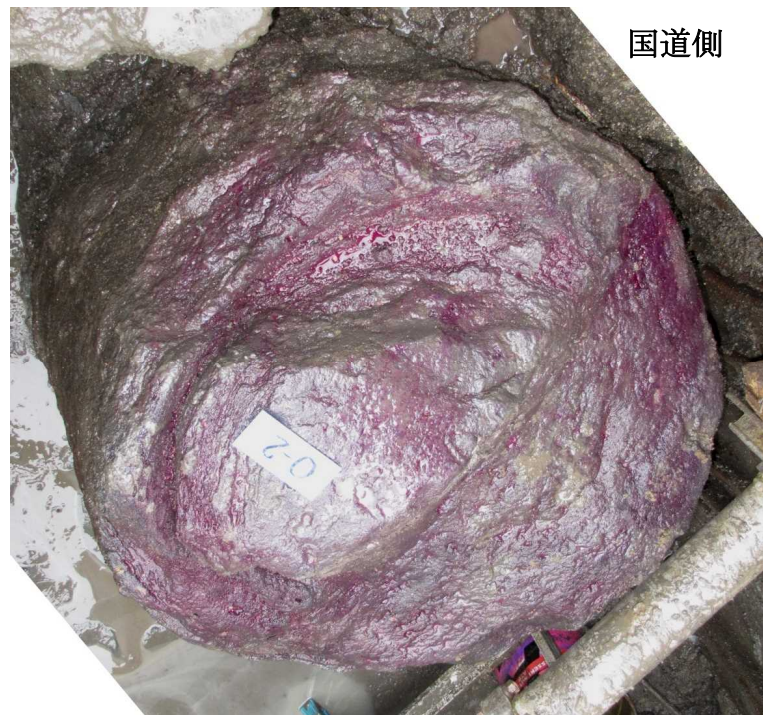
写真 2-10 O-2 フェノールフタレイン溶液散布による中性化の確認

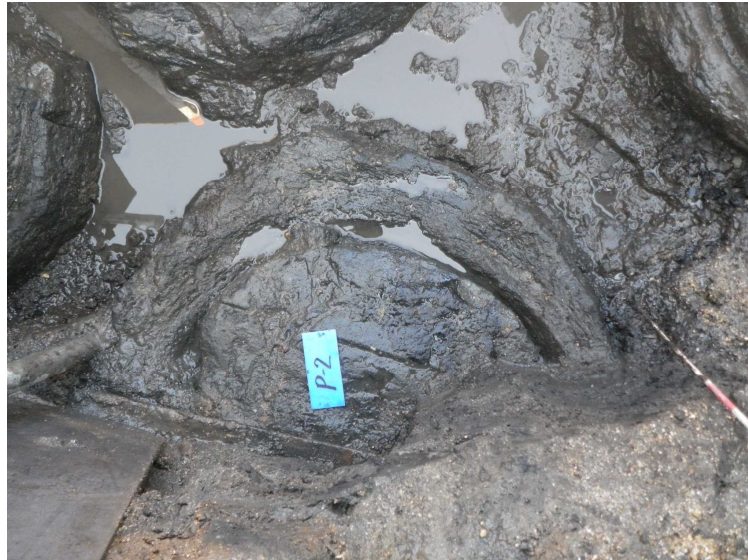
写真 2-11 をみると、頭部はほぼ平らで、筋状で認められる（外側から 10cm 程度）部分は若干軟質である。筋状で認められる部分は大きな凹凸はない。中心部 80cm は硬質で、一部軽石（小礫）混入している（図 2-10）。なお、一部 O-2 と頭部がつながっていた。

写真 2-11 P-2 改良体 頭部状況

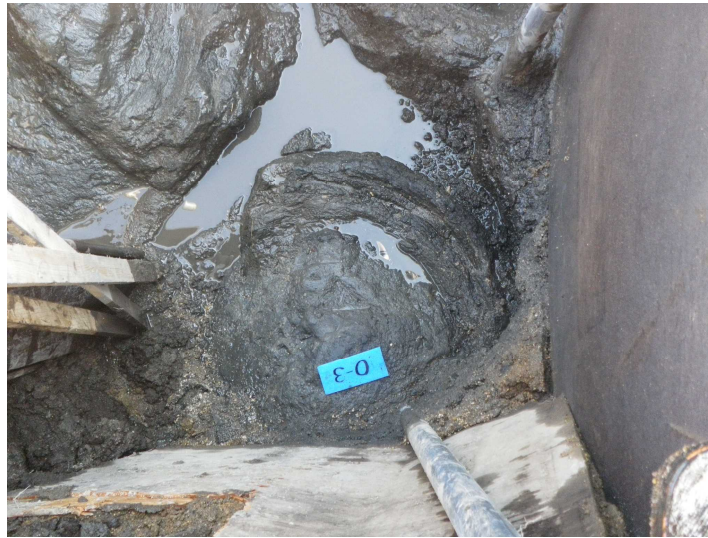
写真 2-12 をみると、改良体頭部はほぼ平らで、P-2 同様筋状で認められる（外側から 10cm 程度）部分は若干軟質である（図 2-11）。一部、黒褐色に呈する部分は軟質である。O-2 と接続する部分は改良体頭部から 20cm 程度の下側で硬い。中心部は暗灰色で 60cm 程度は非常に硬質であった。

写真 2-12 O-3 改良体 頭部状況

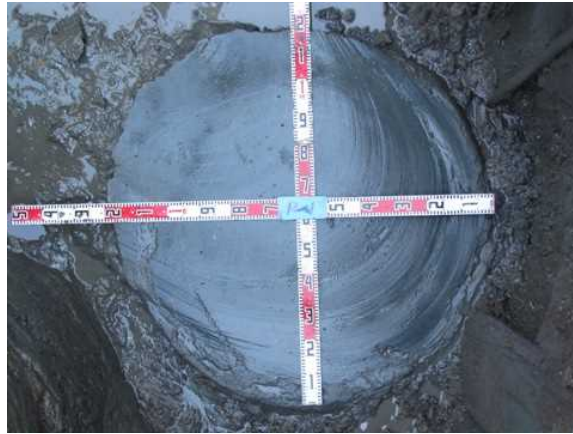
写真 2-27 は矩形サンプリング下部で 114cm×119cm（国道直角方向×国道平行方向），写真 2-28 は矩形サンプリング上部で 114.5cm×117cm（国道直行方向×国道平行方向），写真 2-29 はコアサンプリング上部で 107×108cm（国道直行方向×国道平行方向）であった。

写真 2-27 P-1 矩形サンプリング下部(114×119cm)切出し面で計測

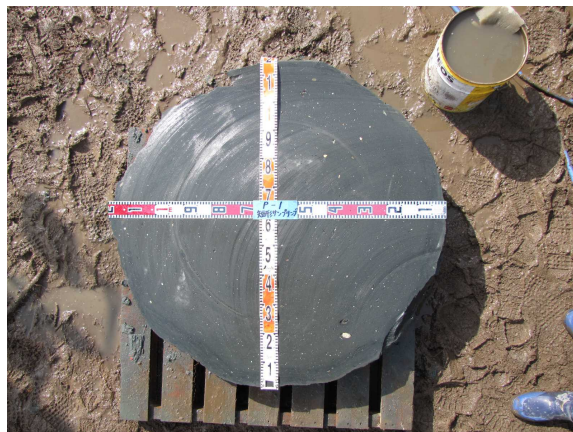
写真 2-28 P-1 矩形サンプリング上部・コアサンプリング下部(114.5×117cm)

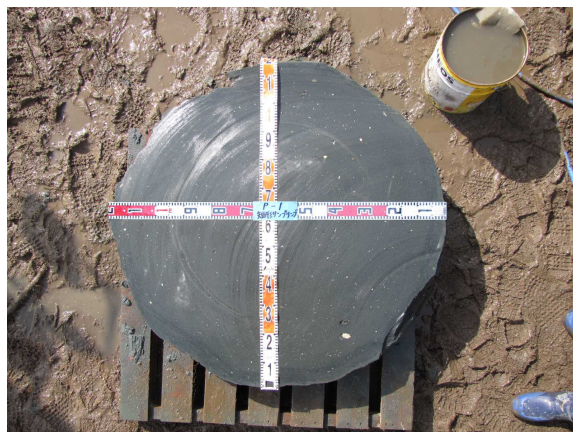
写真 2-29 P-1 コアサンプリング上部・予備サンプリング下部(107×108cm)

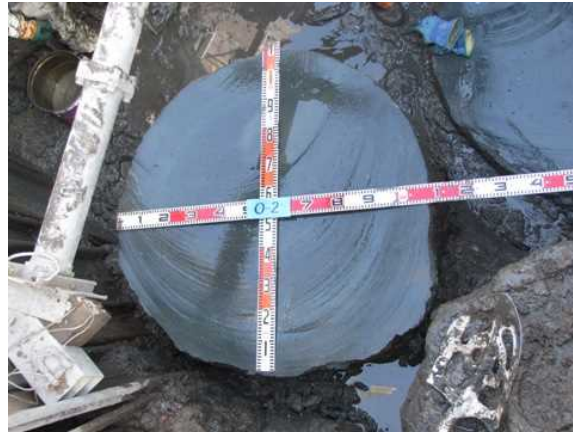
写真 2-30 は矩形サンプリング下部で 106cm×107cm（国道直角方向×国道平行方向），写真 2-31 は矩形サンプリング上部で 109cm（国道直行方向），写真 2-32 はコアサンプリング上部で 108×105cm（国道直行方向×国道平行方向）であった。

写真 2-30 O-2 矩形サンプリング下部(106×107cm) 切出し面で計測

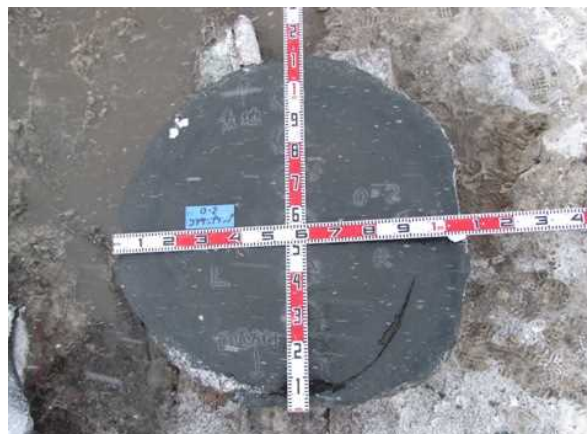
写真 2-32 O-2 コアサンプリング上部・予備サンプリング下部(108×105cm)

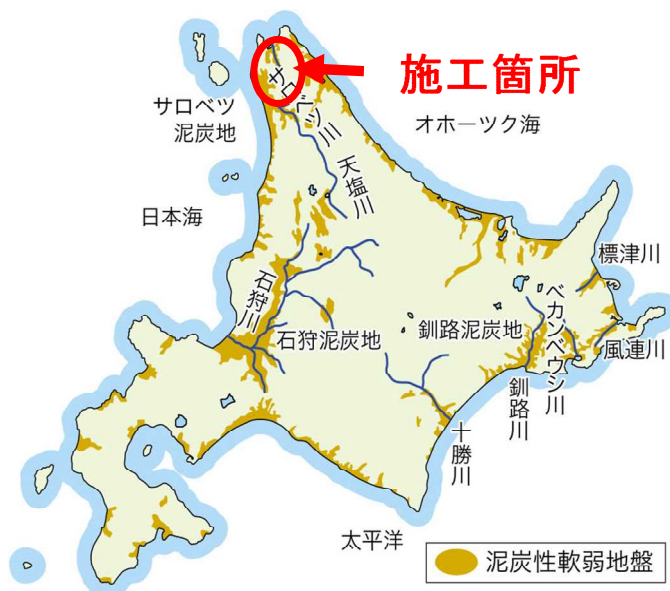
図 3-2 試験施工箇所

地下水位 GL-(m)	土層名	土層記号	深度 z (m)	層厚 (m)	N値 N (回)	コーン貫入抵抗値 q_c (kN/m^2)	含水比 W_n (%)	単位体積重量 γ_t (kN/m^3)	粘着力 c (kN/m^2)
▽ -0.60m	泥炭	Ap	1.0	1.0	0	180	300	11.0	9.0
	粘性土 (腐植土質)	Ac1	4.1	3.1	0	-	140 ~ 380	12.0 ~ 13.0	10.0
	粘性土 (腐植土質)	Ac2	13.5	9.4	0	-	225 ~ 280	11.5 ~ 13.0	7.0 ~ 11.0
	砂質土	As	14.6	1.1	4	-	-	-	-
	砂礫	Ag	15.8	1.2	25	-	-	-	-
	砂岩	Yt	-	-	50>	-	-	-	-

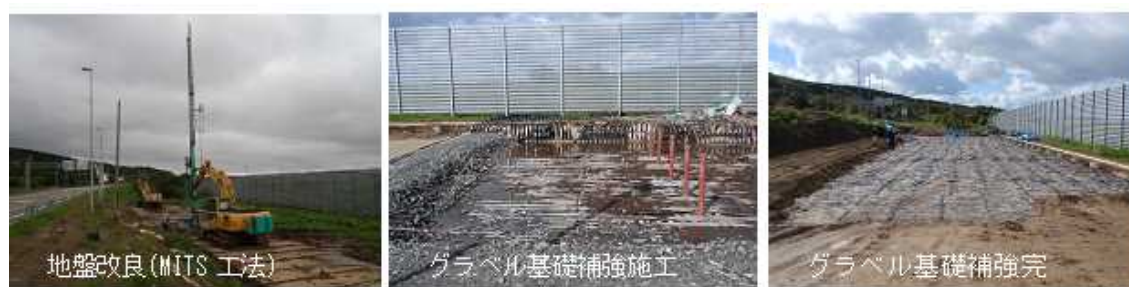
写真 3-1 は地盤改良およびグラベル基礎補強の施工状況を示す。改良体を構築後、改良体上の泥炭を 0.5m 掘削してジオテキスタイルを敷設した。敷設したジオテキスタイル上に切込み砕石（0～80mm 級）を仕上り厚 $t=0.5\text{m}$ となるよう $D_c=90\%$ で転圧し、ジオテキスタイルで切込み砕石を覆い囲んで矩形構造体にした。本現場ではグラベル基礎補強の幅は 13m であったが、今回使用した製品であればロール長が 250m であるため幅 $B=100\text{m}$ 程度まで使用することが可能であると考えられる。なお、盛土は礫混り細粒分質砂（SF-G）を用いた。

写真 3-1 地盤改良(MITS 工法)およびグラベル基礎補強の施工

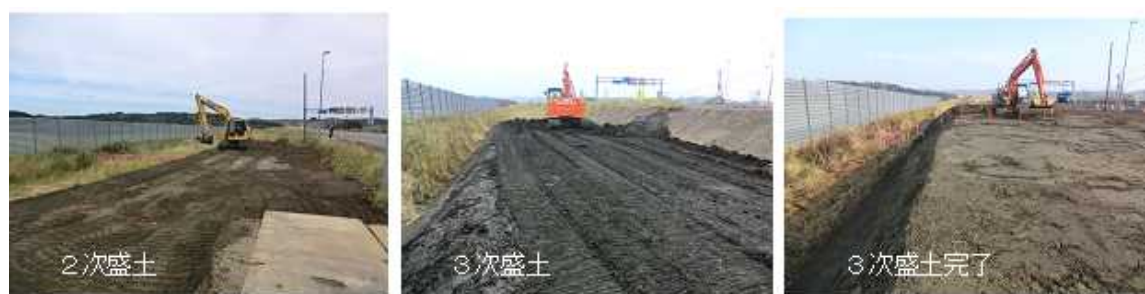
写真 3-2 は地盤改良およびグラベル基礎補強の施工状況を示す。施工は 1 次盛土として、拡幅盛土全幅（ $B=18\text{m}$ ）を 2 層（ $t=0.8\text{m}$ ）施工した（詳細は後述する）。その後、2 次盛土は盛土幅 $B=10\text{m}$ を施工速度 $v=30\sim60\text{cm/day}$ 、3 次盛土は盛土幅 $B=8\text{m}$ を同じく $v=15\sim20\text{cm/day}$ と分割して計画盛土高（ $H_p=3.3\text{m}$ ）まで構築した。表 3-1 に計測した 4 つの項目および目的を示す。孔内傾斜計は改良体 1 箇所（図 3-4 の B1）と改良体の外側の未改良地盤（図 3-4 の B2）、改良体間の未改良地盤（図 3-4 の B3）の計 3 箇所で実施した。

写真 3-2 拡幅 2 次盛土および 3 次盛土施工状況

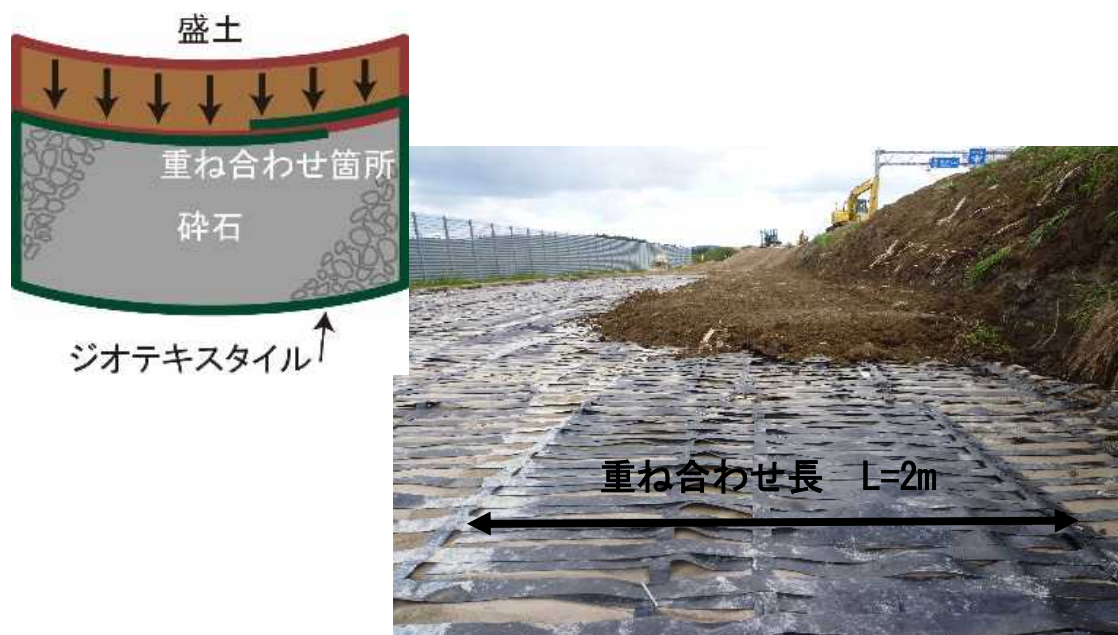
写真 3-3 ジオテキスタイルの重ね合わせ部

そこで、2次盛土は写真3-3に示すジオテキスタイルを重ね合わせた箇所を先行し、3次盛土で残りの断面を施工する計画とした。その結果、2次盛土は施工速度 $v=30\sim60\text{cm/day}$ で施工したが沈下量は計測されなかった。

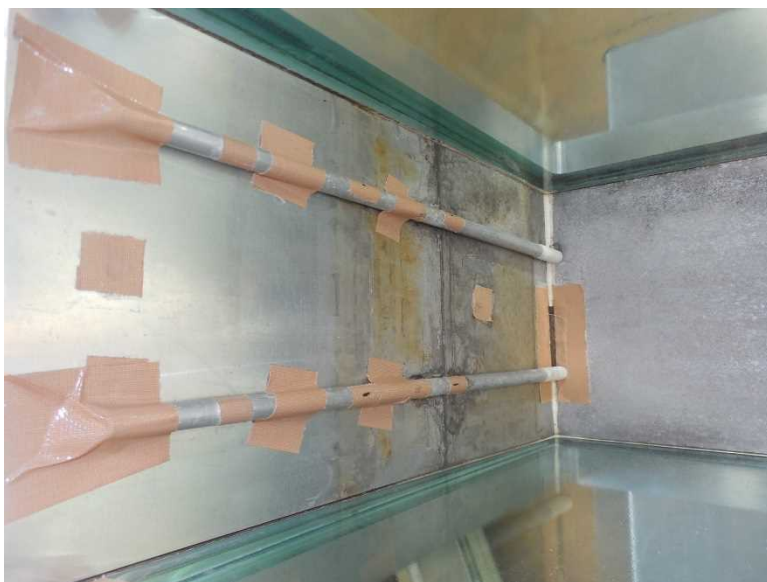
- ① 軟弱地盤は自重圧密時に両面排水条件とするために、壁面に排水パイプを設置する（写真 4-2）。

写真 4-2 排水パイプの設置

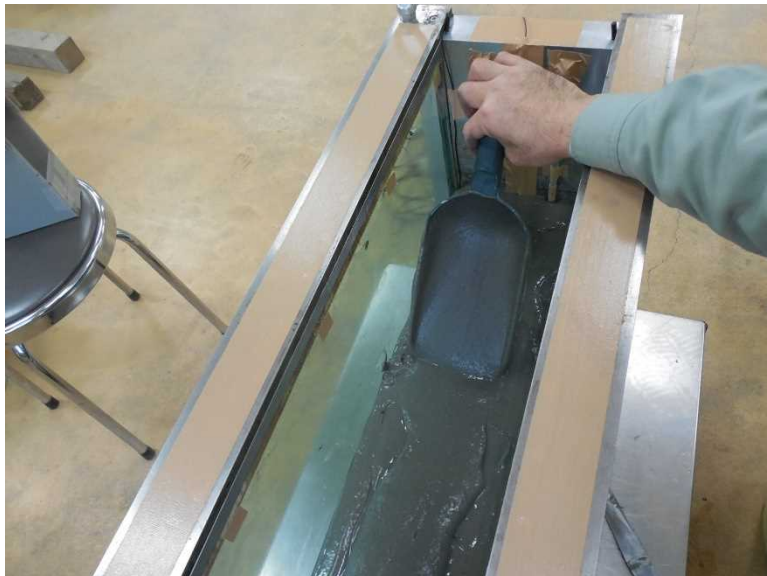
- ③ 真空ミキサーにより攪拌混合した北広島産粘土を，土槽内に空気が入らないよう慎重に投入する（写真 4-4）.

写真 4-4 粘土の投入

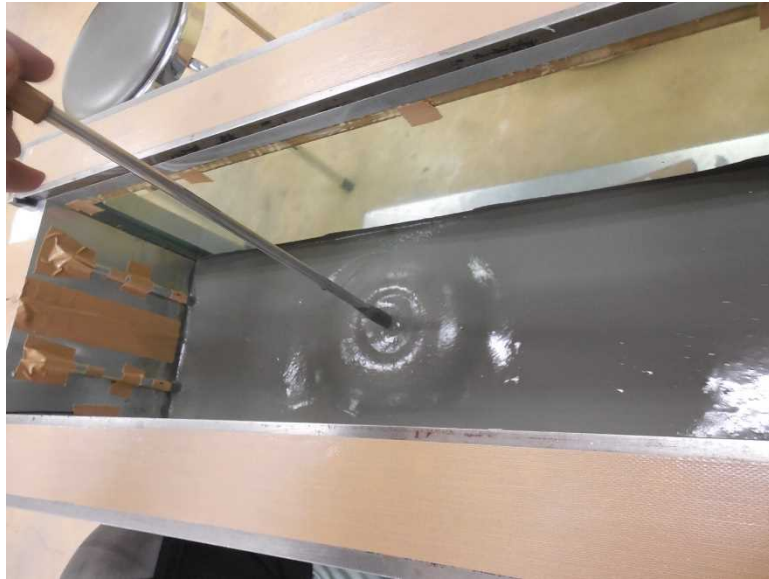
- ④ エア抜き治具を用いて混入した気泡を除去する（写真 4-5）.

写真 4-5 気泡の除去

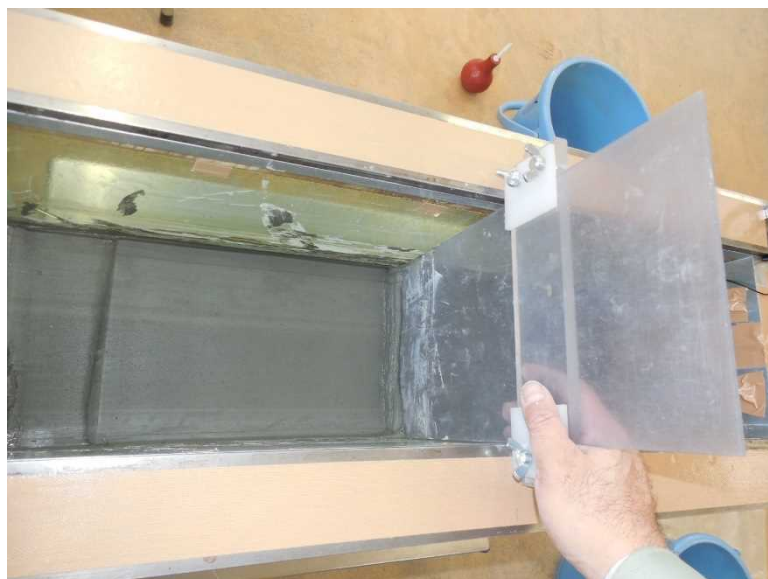
- ⑦ 自重圧密後，土槽を遠心力载荷装置より降ろし，所定の高さまで地盤をカットする（写真 4-8）．

写真 4-8 所定の高さまで粘土表層部をカット

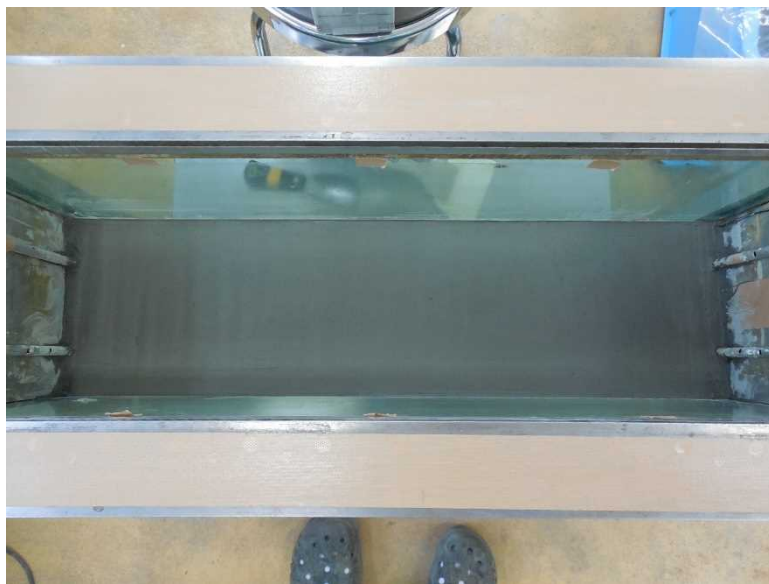
- ⑧ 軟弱地盤（粘土）の完成状況を示す（写真 4-9）.

写真 4-9 軟弱地盤（粘土）の完成

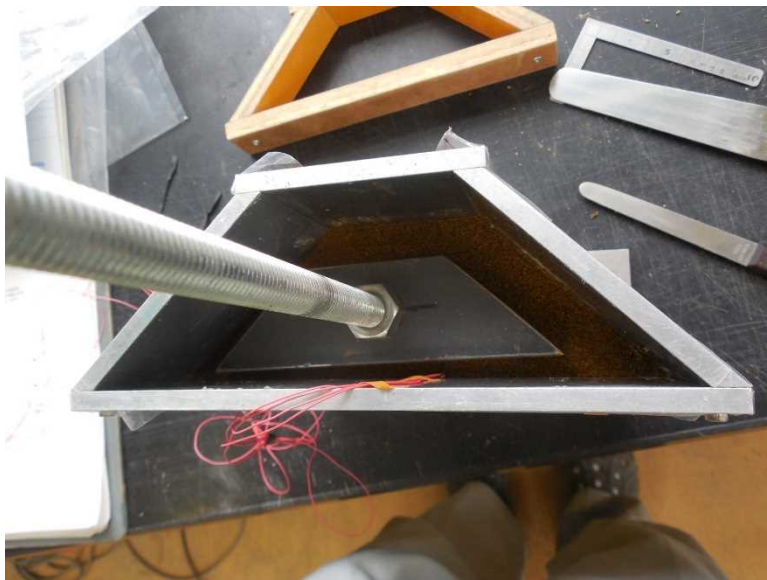
- ③ 最適含水比に調整した山砂を $D_c=90\%$ の密度 ($\rho_d=1.286\text{g/cm}^3$) になるよう、締固める(写真 4-12).

写真 4-12 山砂の締固め

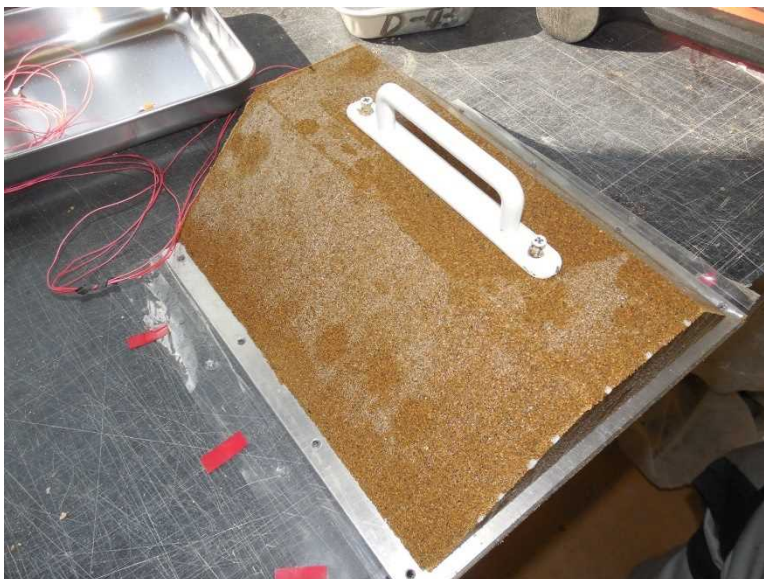
- ⑥ 凍結させた盛土を型枠から取出し、予め作成した軟弱地盤上に静置しやすいよう盛土天端に取っ手を設置する（写真 4-15）。

写真 4-15 脱型後の凍結盛土

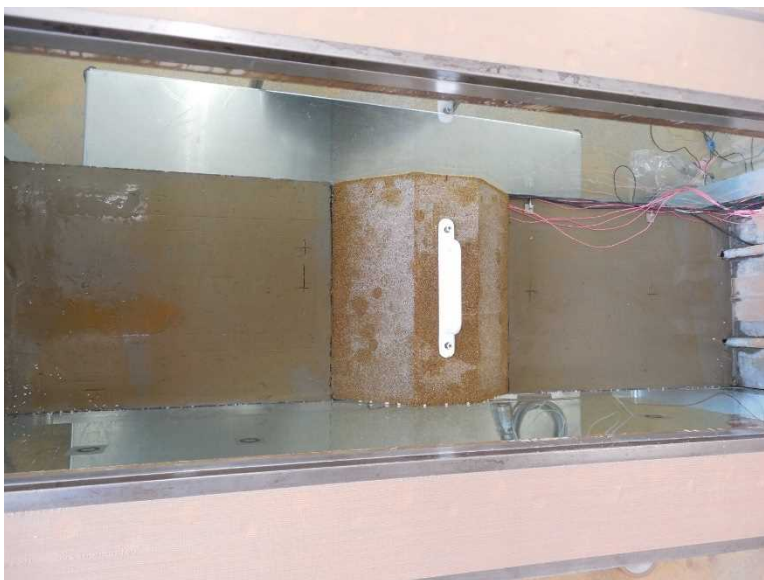
- ⑦ 盛土天端に取り付けた取っ手を撤去した後に軟弱地盤上に静置し、解凍後に動的遠心力載荷試験を実施する（写真 4-16）。

写真 4-16 軟弱地盤上に凍結盛土を設置

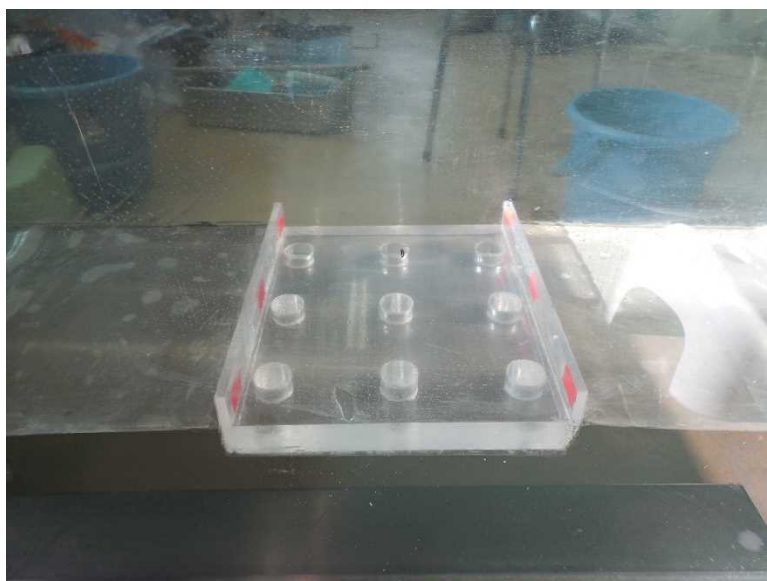
- ② 改良体の型枠を取り外す際、軟弱地盤を乱さないよう型枠周面にビニールを貼り付ける（写真 4-18）.

写真 4-18 改良体型枠周辺部へのビニールの貼り付け

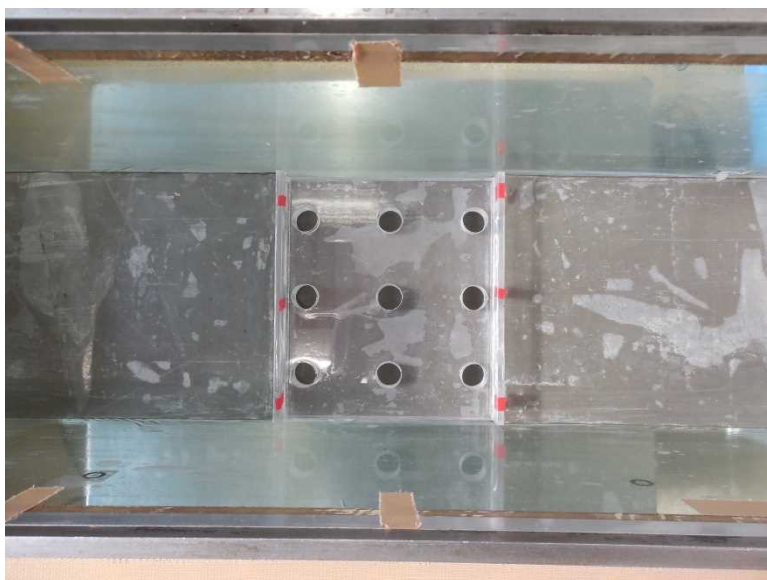
写真 4-19 改良体型枠の設置

- ③ 浅層改良体の設置箇所を掘削し、改良体の型枠を設置する（写真 4-19）.

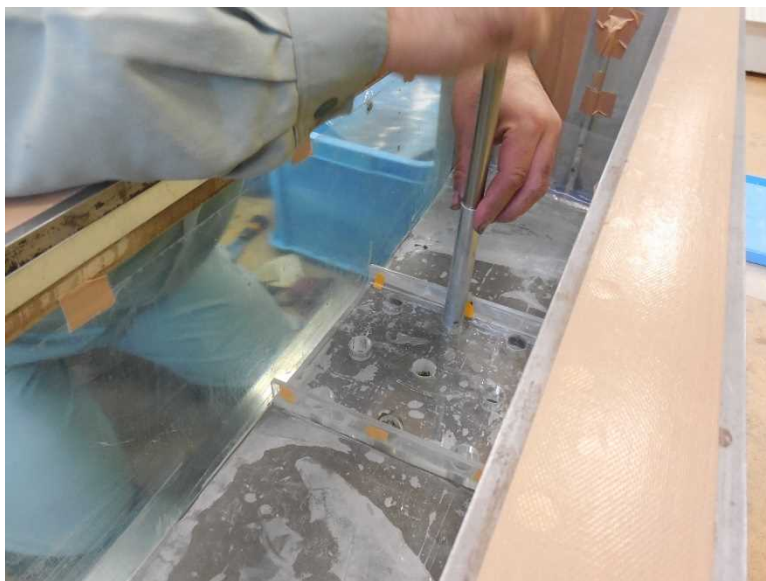
写真 4-22 内管の挿入状況

- ⑥ 外管内（外径 $\phi=20\text{mm}$ ）に内管（外径 $\phi=18\text{mm}$ ）を砂層まで挿入，その後，内管を引抜いて外管内の試料（軟弱地盤，砂）を取り除く（写真 4-22）。

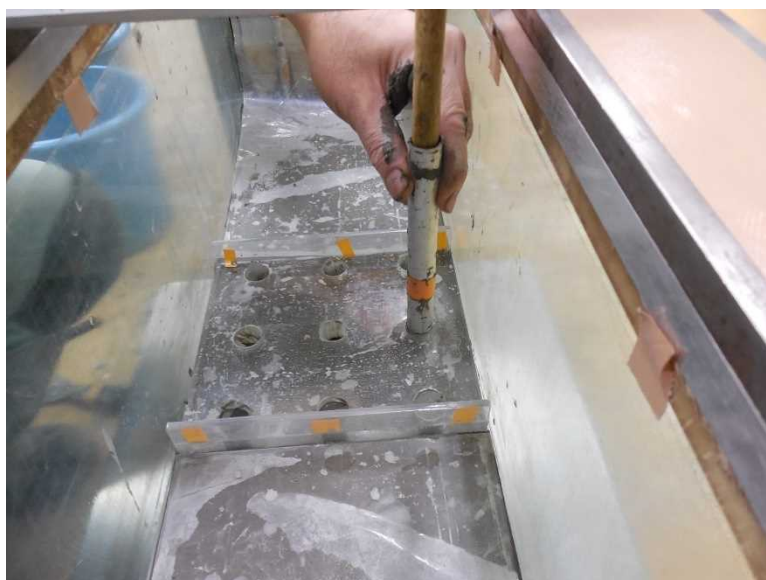
写真 4-23 掘削孔へセメントスラリーを注入

- ⑦ 押出し棒（外径 $\phi=15\text{mm}$ ）でセメントスラリーを押し出しながら、外管（外径 $\phi=20\text{mm}$ ）を引き抜くことで掘削孔にセメントスラリーを注入する（写真 4-23）。深層改良体の打設は粘土と早強ポルトランドセメントを水セメント比 $W/C=1.0$ にて攪拌，混合したものである。

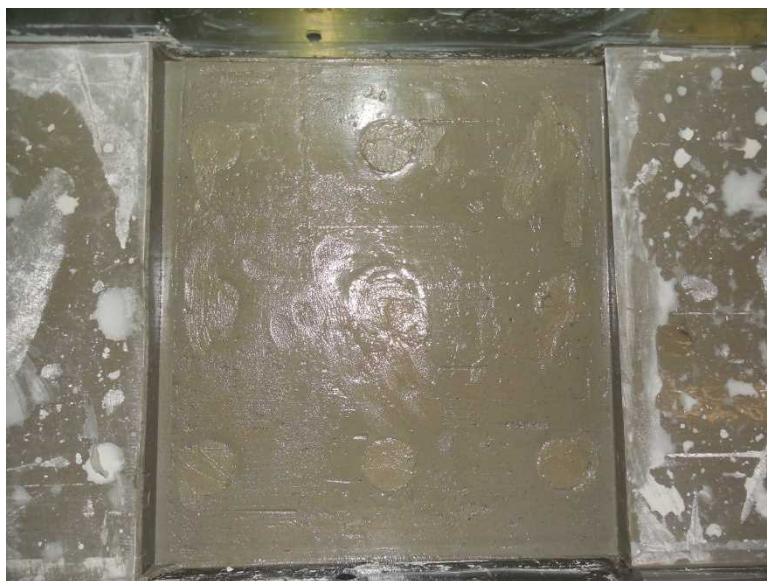
写真 4-24 深層改良体の打設完了

- ⑧ 掘削孔にセメントスラリーの打設が終了した後、改良体型枠を取り外し、端面を整形する（写真 4-24）。

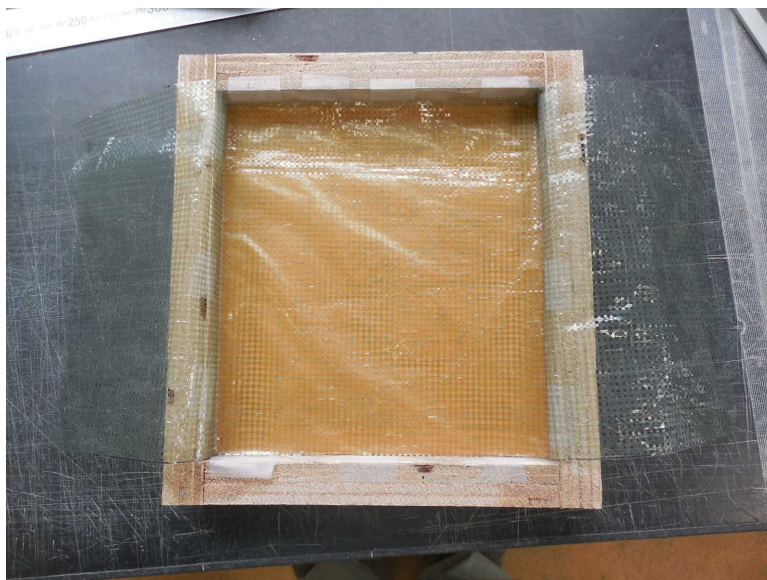
写真 4-25 浅層改良体(グラベル基礎)の型枠

- ① グラベル基礎用に作成した型枠（木枠：厚さ 20mm，幅 180mm，奥行き 200mm）内に実験用ジオテキスタイルを設置する．実験用ジオテキスタイルは，試験施工で使用したジオテキスタイルの引張剛性 $E_t(=1,750\text{kN/m})$ の 1/50 相似則にほぼ合致した補強材シート ($E_t=36\text{kN/m}$) を使用した（写真 4-25）．

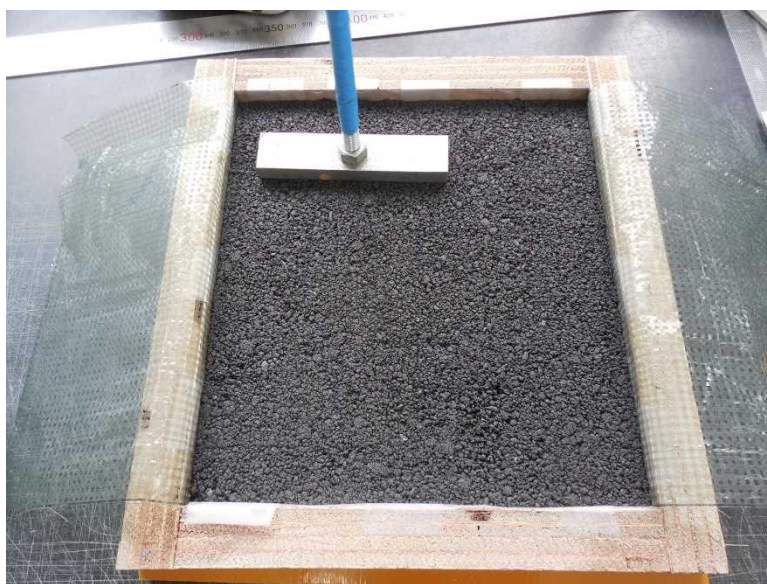
写真 4-26 碎石の締め固め

- ② 碎石は 2mm 以下に調整した C-40 碎石を型枠に投入し締め固める．なお，作製条件は締め固め度 $D_c=90\%$ ，最適含水比 $w_{\text{opt}}=8.8\%$ とした（写真 4-26）．

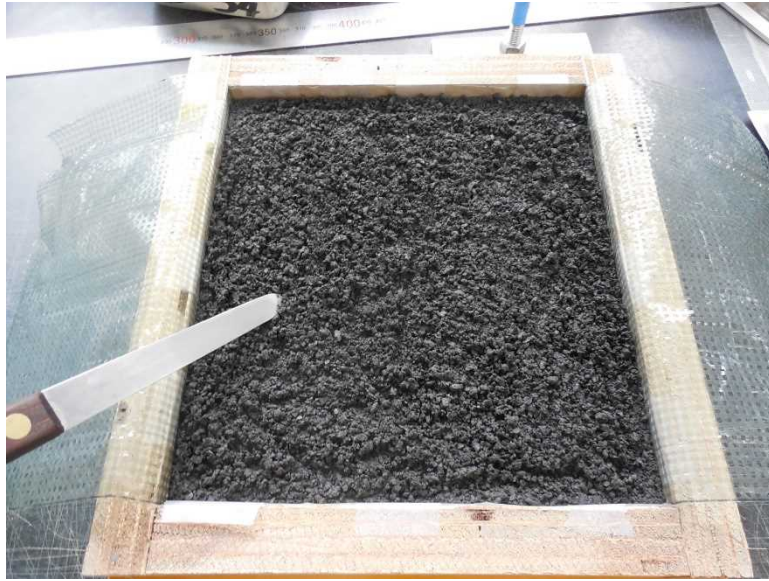
写真 4-27 碎石表面の目粗し

- ③ 碎石層間の馴染みを良くするため、締固めた表層面を目粗し状態にする（写真4-27）.

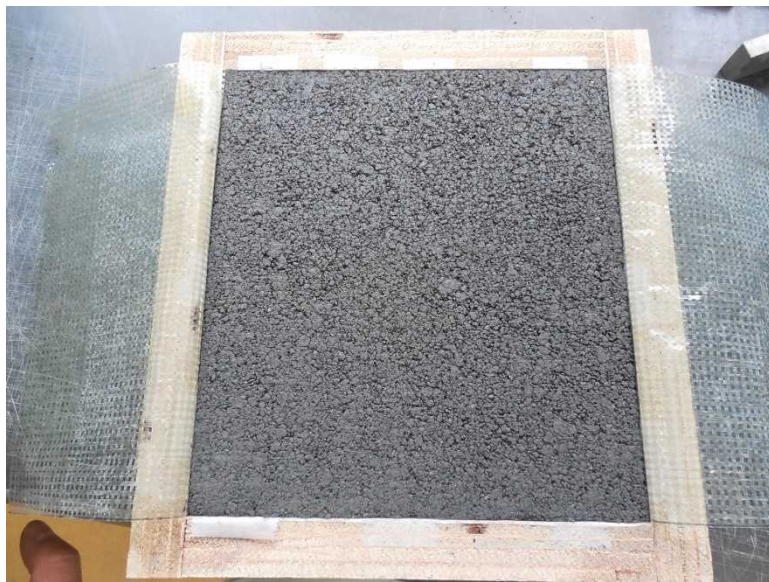
写真 4-28 グラベル基礎の表層面

- ④ 碎石は2層に分けて投入し、1層目と同様に $D_c=90\%$ に締固めて作製する（写真4-28）.

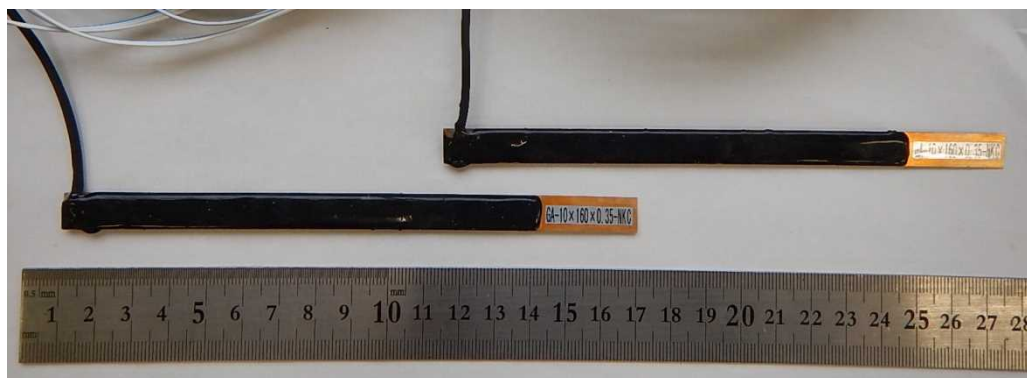
写真 4-30 地中変位計

地中変位計(写真 4-30)は加振に伴う軟弱地盤の側方流動の有無を把握するために、稲垣ら⁵⁾の方法に準拠して薄いリン青銅板($t=0.3\text{mm}$)にひずみゲージを 4ヶ所貼ったものを作製(図 4-24)し、改良体背面部と改良体間の 2 か所に設置した。加速度計は軟弱地盤地表面から深さ 40mm(実換算 2m)と深さ 80mm(実換算 4m)、盛土内には盛土底面から高さ 20mm(実換算 1m)の位置に設置した。

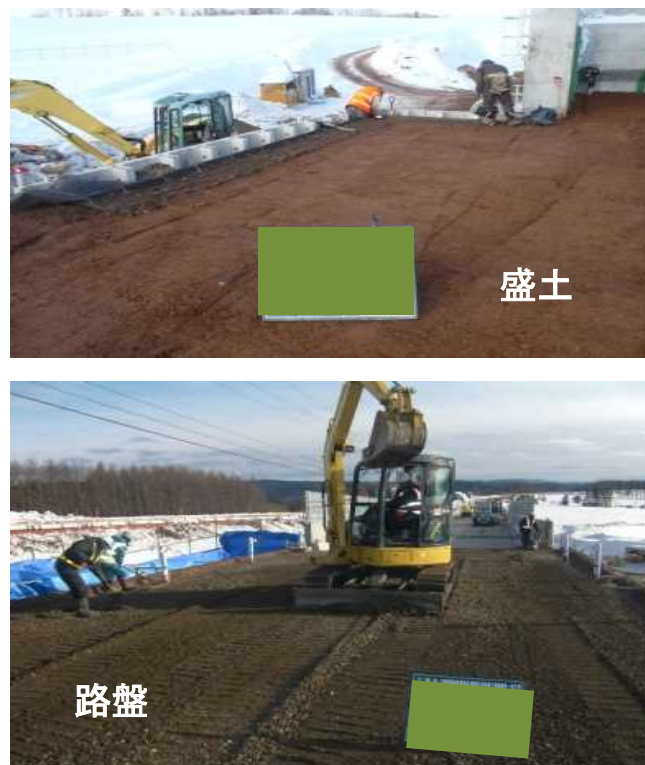
写真 5-1 盛土, 路盤の施工状況

写真 5-1 は盛土および路盤施工時の状況を示している。当該箇所の盛土は 2012 年から 2013 年にわたり、2 回に分割して施工された。1 回目は 2012 年 7 月中旬から下旬の 10 日間で壁高 3m（深度 6.7m）程度まで構築し、2 回目は 2012 年 12 月下旬から翌年 1 月上旬までの 9 日間で壁高最大 10m まで施工された。転圧機械は 200kN 級振動ローラであり、仕上がり厚は 1 層 30cm である。なお、2012 年 12 月 29 日から翌年 1 月 6 日まで工事は実施していない。

盛土の品質管理として施工層厚 11 層目と 15 層目（壁高 3.3m，壁高 4.5m 相当）において、砂置換法による土の密度試験が実施された。当該箇所の盛土材は A 流用土で乾燥密度 $\rho_d=1.538\text{g/cm}^3$ であり、締固め度 D_c に換算すると $D_c=90\%$ となるため、所定の品質管理基準値（ $\geq 90\%$ ）を満たしていた。

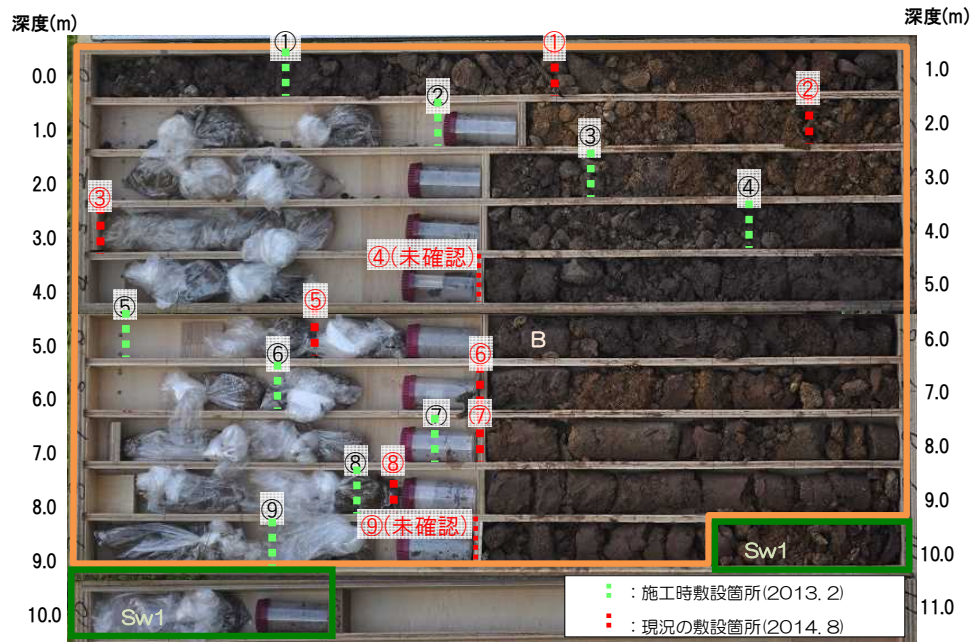
写真 5-2 ボーリングコアの写真

写真 5-2 は採取したボーリングコアの写真である．図中には調査時における補強土壁内の補強材敷設深度と設計敷設深度を併記している．緑色の破線は，図 5-1 c)に示した設計時における補強材の敷設位置をボーリング結果に対応させたものである．一方，赤色の破線は，ボーリング調査から取得したコア試料から確認した補強材の敷設位置である．全体的な傾向として，ボーリング調査試料から確認できるジオテキスタイルは設計よりも下方に位置している。

5. 1. 2 a)で述べたとおり，路盤を撤去した補強土壁上面を深度=0m とした場合，支持層である風化頁岩が深度 9.8m 以深に連続して存在していることを確認してから深度 10.5m で掘止めとした．なお，深度 5.3m (FL=428.87m) 以深において，目視にて含水比が高い状態であることを確認している．この高含水比箇所は図 5-4 a)に示した地下水位の深度 4.5m (FL=429.70m) と概ね整合している。

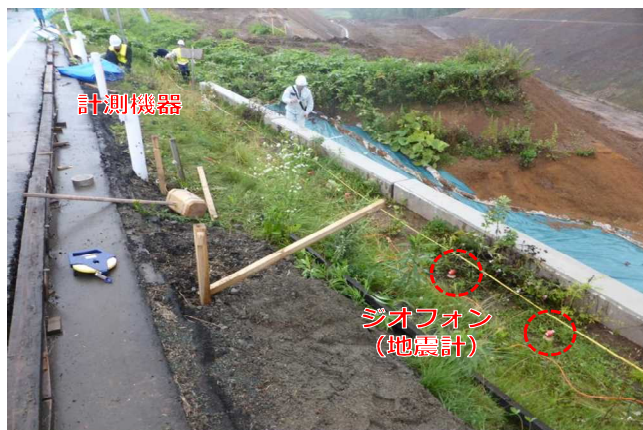
写真 5-3 当該現場における表面波探査の実施状況（再構築前）

写真 5-3 は当該現場における表面波探査の実施状況、図 5-9 は表面波探査の概念図、図 5-10 は表面波探査の実施測線を平面的、断面的に示したものである。また、表 5-3 は各測線（L1, L3, L5）で実施した地盤調査内容である。測線 L5 では、得られた V_s の深度分布と既存の地盤調査法による試験結果とを比較するため、図 5-9 に示したサンプリング地点の直近で標準貫入試験や物理試験、更にはボーリング孔を利用した PS 検層も実施した。

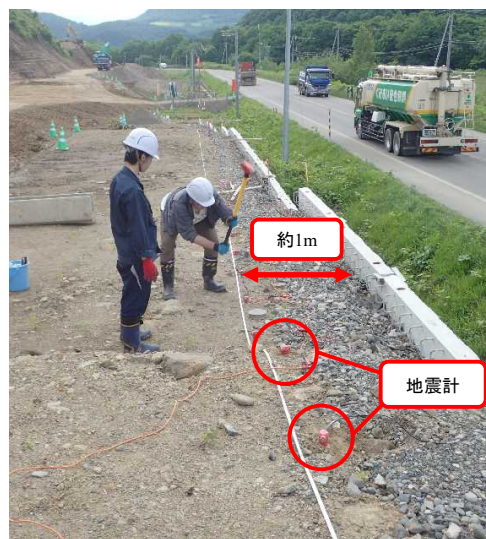
写真 5-5 表面波探査の実施状況

写真5-5は本研究における表面波探査の実施状況を示している。測線は壁面パネルから1m程度離れた位置に設けた。起振方法は5. 2. 2と同様に、締固め度が異なる高さ3mの一般盛土の乾燥密度の違いや降雨浸透前後での浸透挙動をS波速度分布によって把握できる手法として、表面波探査で通常用いられる木製かけやよりも高周波の表面波を発生可能な金属ハンマーと金属プレートを用いた。なお、地震計の設置間隔は1mとしたため、精度が保証される探査深度は概ね10mである。

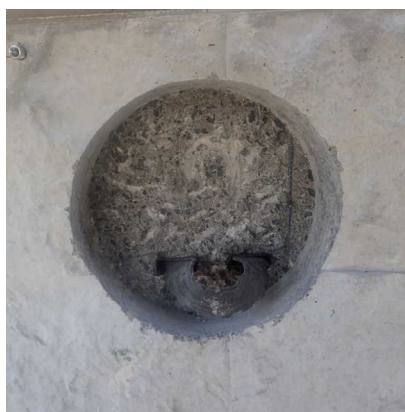
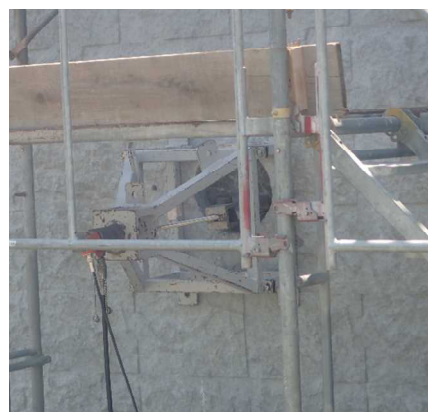
写真 5-6 引抜き試験の実施状況

引抜き試験は変状した補強土壁の撤去再構築前に実施された。引抜き試験は、壁面パネル表側に穴を開けて補強土壁に埋設されているジオシンセティックス製のストラップ（補強材）を引き出し（写真 5-6 a)), このストラップに所定の荷重を与えて引抜く際の変位量を読み取った。具体的には、引抜き試験の载荷にはセンターホールジャッキ（写真 5-6 b)) を用いた荷重制御によって、5kN 载荷後に 1 分間荷重保持する作業を所定の荷重まで繰り返した。ボーリング調査については、図 5-18 の A, B, C 点において、引抜き試験と同様に変状した補強土壁の撤去再構築前に実施された。各地点の全てで天端から基礎地盤の深さまでをボーリング調査深度とした。
