北見工業大学  
地域共同研究センター  
研究成果報告書  
第7号

#### 十勝大橋コンクリートの特性

# 十勝大橋コンクリートの特性

Properties of concrete in a 56-year-old Reinforced Concrete Bridge

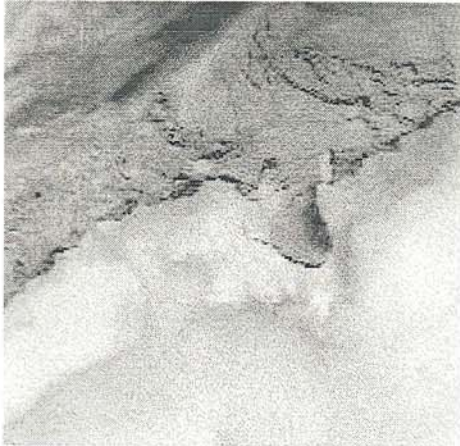
リュツオホルム湾の定着氷域の崩壊・流出が 1997 年より起こり、1998 年には大規模な流出が生じた。この流出は同地域の観測史上最大規模のものであった。第 1 図に NOAA AVHRR によるリュツオホルム湾の赤外画像(ch4)を示す。リュツオホルム湾の定着氷の崩壊・流出は 1997 年に始まり、1998 年まで続いた。

第 1 図 リュツオホルム湾の赤外画像(NOAA AVHRR ch4)。1997 年 8 月 9 日昭和基地で受信。リュツオホルム湾の定着氷の崩壊・流出は 1997 年に始まり、1998 年まで続いた。

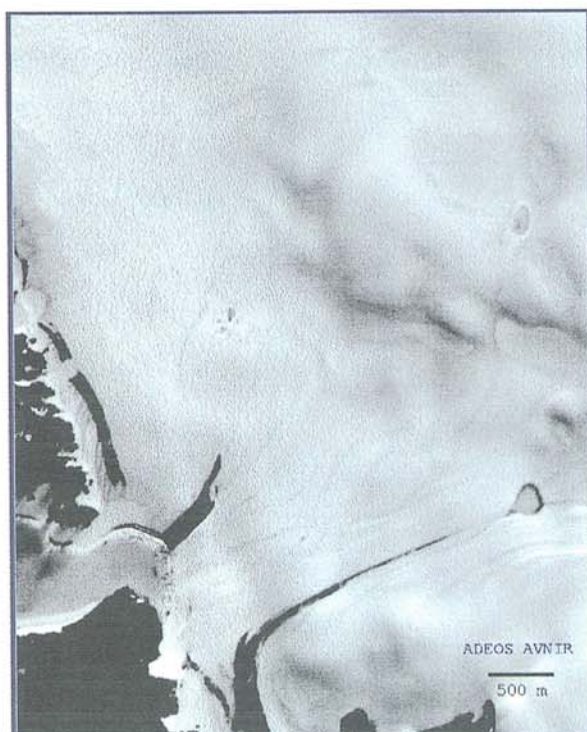
第5図 雪原における筋状パターン。融水の流下によると思われる。  
1997年2月4日（ADEOS/AVNIR）

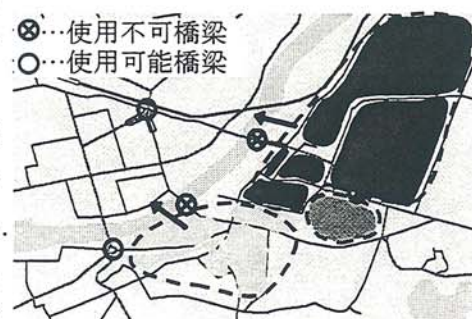
図-13 交通網への影響

以上の結果から震災時の交通網に与える影響について図-13 に示す。耐震性評価により C 及び D と判定された橋梁が震災時、使用不能になると仮定して影響を受ける交通網及び街区について検討する。図中の○印はある程度の耐震性能を有しており、通行に支障がない橋梁で、また⊗は耐震性能が劣っており、使用不能となる橋梁を示している。この場合、点線で囲まれている街区付近から主要幹線道路への通行には迂回路が必要となる。この結果から避難及び復旧活動を考慮し、重要な道路網の選定、更にその道路網に架設されている橋梁に対して的確な耐震性評価を実施により、震前対策の優先順位を決定することができる。
