常呂川水系無加川における軟岩河床の 低下対策に関する試験施工とその有効性

FIELD TRIAL AGAINST SCOURING OF SOFT ROCK RIVERBED
IN THE MUKA RIVER OF THE TOKORO RIVER SYSTEM AND ITS EFFICACY

高橋 紳吾¹・木下 誠一²・鈴木 利幸³・小泉 和久⁴・渡邊 康玄⁵・中村 哲⁶
Shingo TAKAHASHI, Seiichi KINOSHITA, Toshiyuki SUZUKI, Kazuhisa KOIZUMI,
Yasuharu WATANABE and Satoru NAKAMURA

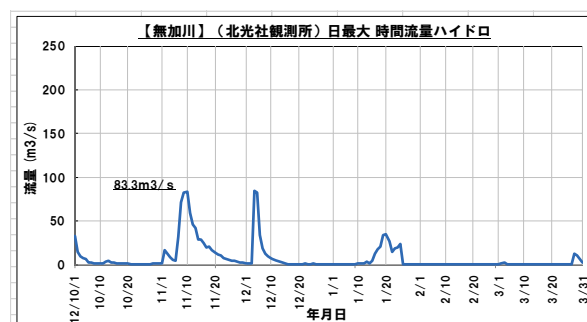
図-5 流量ハイドログラフ (H24.10→H25.3)

月（夏期出水後）に縦横断測量を実施した。その間の流量ハイドログラフを図-5、図-6に示す。平成25年3月までは、最大流量 $83\text{m}^3/\text{s}$ と小規模な出水のみとなっているのに対し、その後平成25年10月までは、平成25年9月に台風18号による最大流量 $231\text{m}^3/\text{s}$ の出水が生じている。これは平均年最大流量の $146\text{m}^3/\text{s}$ に対して1.5倍程度の出水となっている。
