橋台背面盛土の地盤工学的な性状把握と 水理模型実験による侵食過程の観察

2016年8月に発生した北海道豪雨災害では、橋台背面盛土の侵食・流失とそれに伴う道路陥没による被害が顕在化した。そこで本研究では、既設道路橋と旧鉄道橋を対象として橋台背面盛土の性状を把握するため地盤調査を実施した。また、流水作用時における橋台背面盛土の基礎的な侵食過程を観察するために水理模型実験を行った。地盤調査から、右岸と左岸では盛土材料の土質に違いはなかったものの、S波速度分布は異なっていたため、右岸と左岸の橋台背面盛土では密度や含水比などの地盤性状が異なっていると考えられる。また、水理模型実験から模型盛土の侵食は橋台と盛土の境界部で発生し、橋台内部へ侵食が進行すること、最終的な崩壊形態は被災した橋台と同様であることが確認された。

GEOTECHNICAL PROPERTIES AND OBSERVATION OF EROSION PROCESS BY HYDRAULIC MODEL TEST OF BACK-FILL OF ABUTMENT

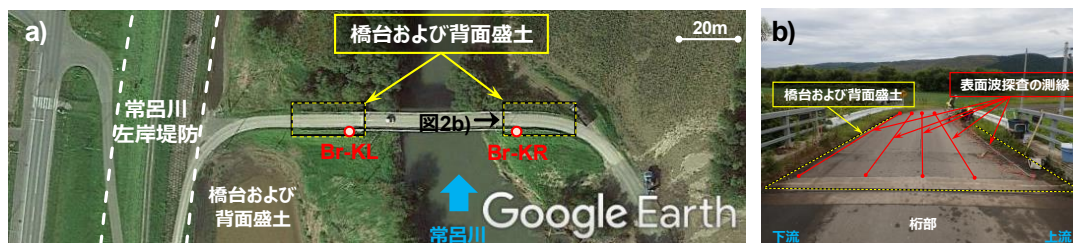
図-2 共立橋の平面図および橋台背面盛土の状況(Google Earth に加筆)

本研究では、橋台背面盛土の基本的な性状を調べるため、河川に架かる2つの橋りょうの橋台背面盛土で地盤調査を行った。図-2 は常呂川 KP7.6 付近の共立橋における平面図（図-2a）と橋台背面盛土の状況（図-2b）を示している。当該橋りょうは、北見市が管理する道路橋である。図-3 は2016年8月22日における共立橋の状況である。この時点では河川水が低下し、道路盛土のり尻付近を河川水が流下しているものの、2016年北海道豪雨における常呂川での最大水位時には、痕跡水位などの状況から橋台背面盛土のほぼ全てが冠水したと予想される。次に、図-4 に示す常呂川水系無加川に架かる無加

地盤調査は、非破壊物理探査である表面波探査と簡易ボーリングを実施した。表面波探査は、地盤の地表付近を伝わる表面波（レイリー波）を測定・解析することで地盤のS波速度 V_s の分布（以下、 V_s 分布とする）を2次的に求めることができる地盤調査の手法である⁴⁾。地盤剛性を表すせん断剛性は V_s の二乗に比例するため、 V_s の増減は地盤剛性の大きさを間接的に表すことになる。また、近年では河川域での調査手法としての有用性が報告されている^{5,6)}。本研究では、図-2b)、図-4b)に示すように道路・線路延長方向に5つの測線を設けて、探査結果を補間することで準3次的な V_s 分布の取得を試みた。

また、橋台背面盛土の土質特性を調べるために簡易ボーリングを行った。簡易ボーリングの実施地点は、道路として供用中の共立橋では、図-2a)に示すように上流側の橋台翼壁端部付近の右左岸で実施した。また、無加川橋りょうでは、すでに交通インフラとして利用されていないため、図-4b)に示すように盛土延長方向の地盤性状の変化を調べるため橋台内盛土と背面盛土の中央部の2地点を選定して、右左岸で実施した。図-5 は本研究で用いた簡易ボーリングの概要を示している。簡易ボーリングで用いた装置は油圧式ブレイカーでサンプラーを地盤内に打ち込む、パーカッションタイプのボーリング装

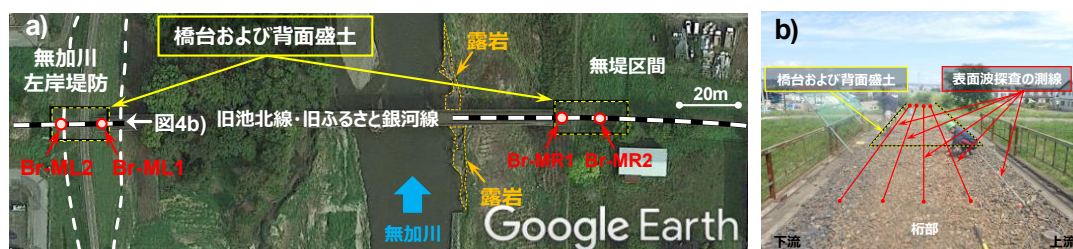
図-4 無加川橋りょうの平面図および橋台背面盛土の状況(Google Earth に加筆)

台内盛土部の V_s は右岸で $V_s = 200 \text{ m/s}$ 程度、左岸で $V_s = 250 \text{ m/s}$ 程度となっており、橋台内の V_s が相対的に高速度状態となっている。これは交通荷重が作用した際に橋台内部では側壁や翼壁の存在によって橋台内部の盛土の移動が制限されるため、密度増加がし易い状態にあったことと、鉄道盛土では列車走行時の交通荷重が道路盛土よりも大きいために、密度増加が顕著であったためと推察される。また、右岸では盛土基礎部分の V_s が左岸よりも高速度となっている。図-4a) に示したように、右岸の高水敷では露岩が確認できるため、左岸と比較して右岸ではこの岩盤が盛土基礎付近の浅い位置に分布しているためと考えられる。なお、今後はボーリング採取試料に対して粒度試験などの土質試験を行い、高水敷等の周辺地盤の土質と比較することで、より詳細な地盤性状を把握することが必要である。

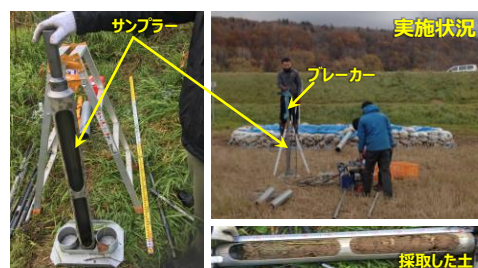
図-5 簡易ボーリングの実施例

置である。なお、硬質な土質によって打ち込みが困難となった時点で掘り止めとした。

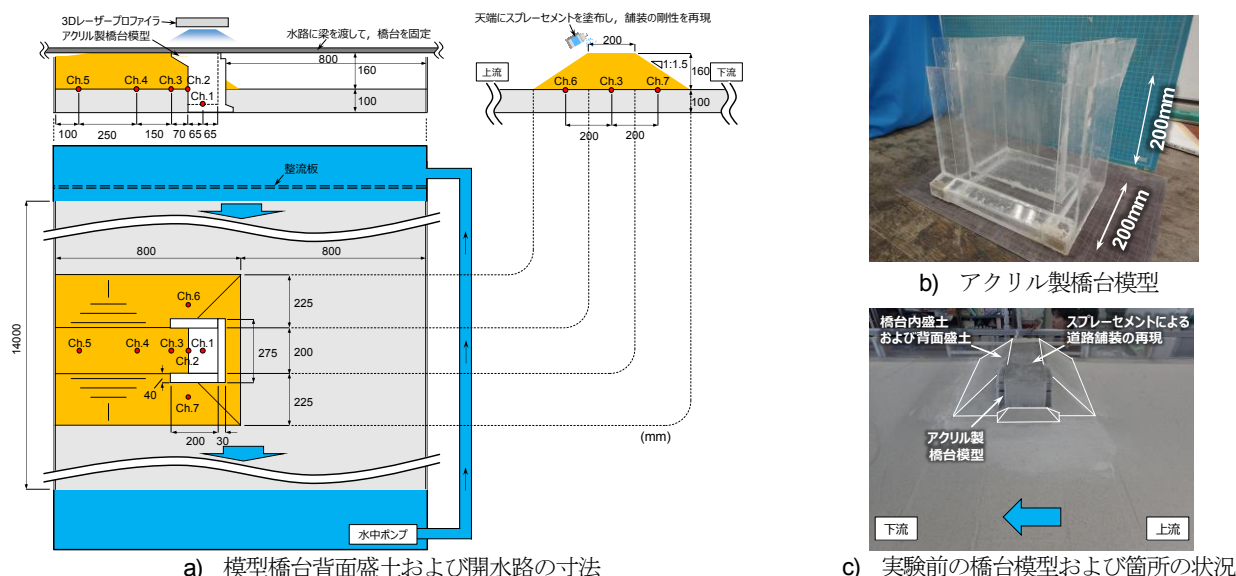
図-9 実験に用いた模型橋台背面盛土および開水路の概要

本実験では、図-9a)に示すように長さ 14000mm、幅 1600mm、高さ 240mm の幅広直線水路を用いた。この開水路内に珪砂 4 号（平均粒径 $D_{50} = 0.73\text{mm}$ 、最大間隙比 $e_{\max} = 0.77$ 、最小間隙比 $e_{\min} = 0.52$ ）を相対密度 $D_r = 50\%$ （間隙率 $n = 0.39$ ）となるよう、高さ 10cm で堆積させて河床とした。開水路の水路勾配は 1/400 とした。模型盛土については、縮尺比 1/30 とした場合に高さ 5m 程度の一般的な道路・鉄道盛土を想定し、模型盛土高さ 160mm、のり面勾配 1:1.5 とした。また、模型盛土の地盤材料は、先述した地盤調査で橋台内盛土や背面盛土は細粒分の少ない砂質土もしくは風化程度が小さい単粒径の火山灰土で構成されていたことを参考として、河床と同様の珪砂 4 号と $D_{50} = 0.02\text{mm}$ のファインサンド（非塑性）を 8:2 で混合したものとした。模型盛土の乾燥密度 ρ_d は、締固め度 D_c （乾燥密度 ρ_d / 最大乾燥密度 $\rho_{d\max} \times$

図-9 は模型橋台背面盛土と開水路の概要を示している。本実験では、橋台および背面盛土の右岸側を縮尺模型によって再現しており、最も単純な条件として盛土のり面と橋台側面に正面流が作用した場合を想定して、模型盛土を開水路内に配置した。また、橋台は開水路に渡した梁を介して固定して、今回は河床洗掘や流水による橋台の変位は発生しない条件とした。これは先述した常呂川共立橋のように、堤外に橋台および背面盛土が存在
