# 2016年8月豪雨における常呂川支川の 破堤機構の解明

## UNRAVELLING THE BREACH MECHANISM OF TOKORO RIVER TRIBUTARIES DURING HEAVY RAIN IN AUGUST 2016

深澤アダム翔<sup>1</sup>・渡邊康玄<sup>2</sup>・島田友典<sup>3</sup>

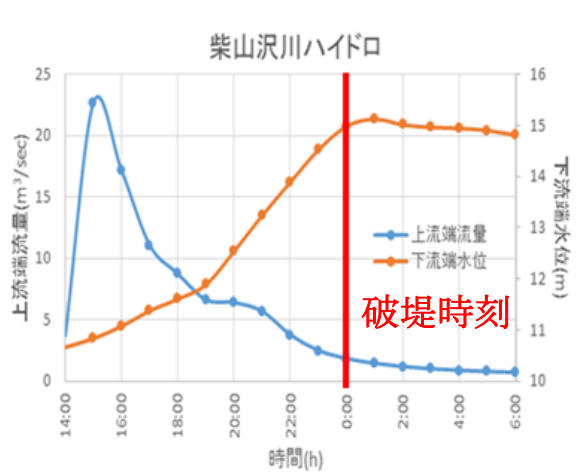
図-3 柴山沢川ハイドロと下流端水位

台風の影響により、常呂川において、支川の2箇所による堤防での法崩れや堤防法尻における基盤漏水による噴砂等が発生した。堤防の決壊や噴砂、低水護岸の流出等が確認された範囲は KP12.5~KP40.0 の中流域である。この地区は、山間部の狭窄区間になっており、河道内の水位が上昇しやすく、高い水位が長く続く河道特性である。このようなことから、今回のような堤防の決壊等の被害が生じた可能性が高い<sup>3)</sup>。出水時における管理者の巡視および近隣の住民からの聞き取りによると、柴山沢川の破堤時刻は、8月21日0時00分ごろと推定されている<sup>10)</sup>。また、破堤に至った時の被災状況を図-2に示す。柴山沢川と合流付近の常呂川の水位と柴山沢川の流量ハイドロを示す。図-3によると、柴山沢川における破堤の推定時刻は、柴山沢川の流量ピーク生起時刻ではなく、本川である常呂川の流量ピーク生起時刻近傍であることがわかる。破堤した際に氾濫流の方

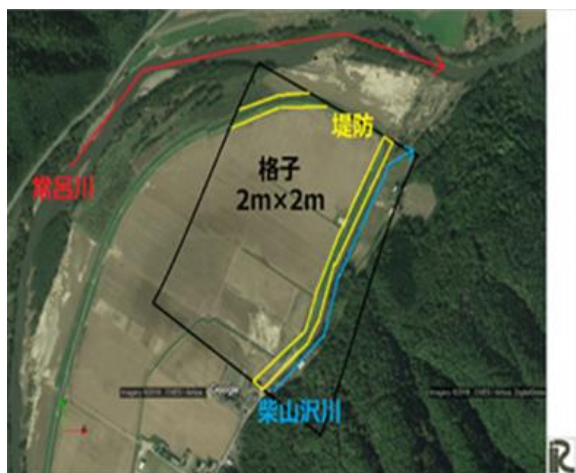
図-4 柴山沢川の計算領域

計算領域は、氾濫域や河川流の破堤時の状況を考慮して、図-4に示すように常呂川と柴山沢川との合流地点に向かって柴山沢川の縦断方向にSP400~SP1100m、横断方向に700mとした。また、格子間隔は縦横断方向とも2mのメッシュに設定し、計算領域を示した図を図-4とした。マンニング粗度係数は0.035に設定し、計算のタイムステップは0.04秒とした。境界条件として、上流では柴山沢川の実績流量を、下流では常呂川との合流点における水位をそれぞれ与えた。図-3に柴山沢川の流量と合流点における水位の時系列を示す。計算の対象とした時間は、柴山沢川の流量ピークと常呂川本川の水位が高い時間帯を含む2016年8月20日PM14:00から2016年8月21日AM6:00までとしている。

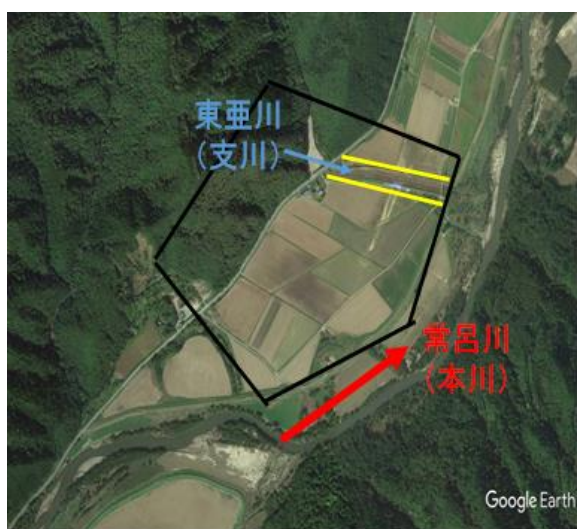
図-8 東亜川の計算領域

東亜川における計算領域を右岸側の堤内地全域は図-8に示すように、含めた領域とした。計算メッシ

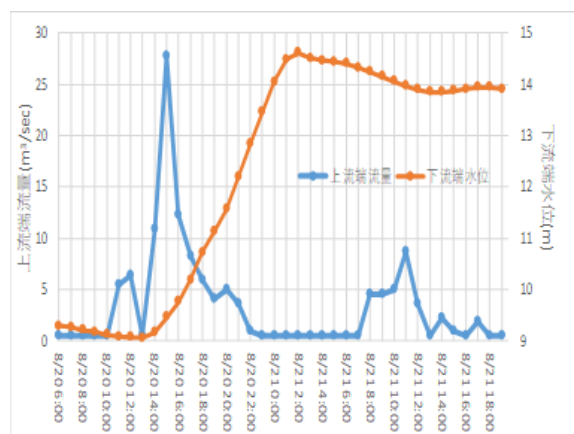
図-9 東亜川ハイドロと下流端水位

ュは、縦横断方向にそれぞれ2mとしている。また、マンニング粗度係数、計算タイムステップ、および河道と堤体材料の粒径は、柴山沢川と同じとしている。上流端での境界条件である東亜川の流量ハイドログラフと常呂川本川の合流点水位である下流端水位を図-9に示す。東亜川の堤防の決壊条件も柴山沢
