# 平成30年7月豪雨による北海道北部・東部 における河川構造物の被災調査

INVESTIGATING REPORT OF RIVER STRUCTURE DAMAGE AT NORTHERN  
AND EASTERN HOKKAIDO DUE TO HEAVY RAINFALL, JULY 2019

川尻峻三<sup>1</sup>・渡邊康玄<sup>2</sup>・松田朋也<sup>3</sup>・御厩敷公平<sup>3</sup>・宮森保紀<sup>4</sup>

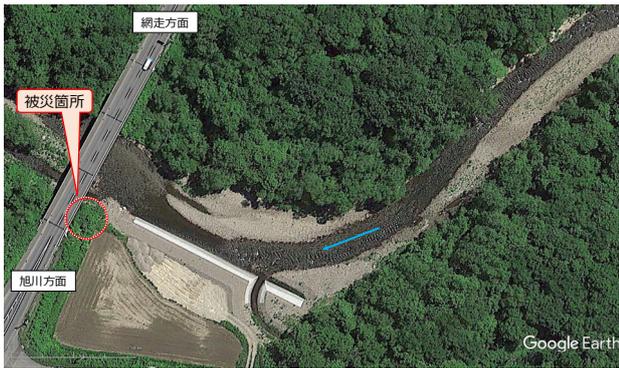
図-4 被災前の状況（Google Earthに加筆）

図-3は調査箇所周辺の地形図を示している。被災箇所は，石狩川の支川である安足間川に架かる安足間橋の旭川方面A1橋台の上流側である。図-4は2014年6月24日における被災箇所周辺の空撮写真を示している。図-4が撮影された段階では，左岸の耕作地と思われる土地を保護するため，水衝部に護岸工が施工されている。

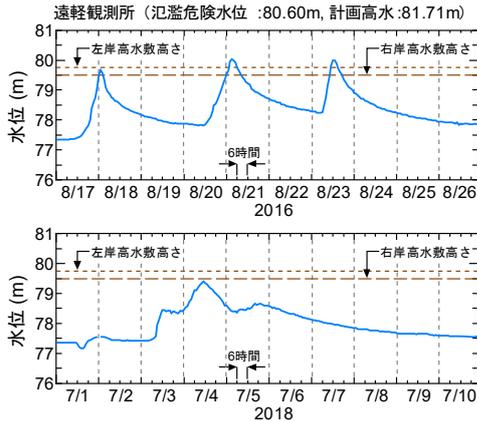
図-10 平成28年8月と平成30年7月の河川水位の比較

る1級河川である湧別川に架かる北海道が管理する橋梁（いわね大橋、橋長336.6m、幅員9.9m、1980年竣工）が被災した。図-8からわかるように、低水路中央部における桁が上流側に傾斜している。また、下流の人道橋には大きな変状などは確認できなかった。図-9は左岸下流から低水路を撮影した状況である。この状況から、桁が傾斜した下部の橋脚が上流側へ傾斜していることがわかる。図-10は被災橋梁から1.5km程度上流に位置する遠軽橋付近における国土交通省北海道開発局の遠軽観測所における観測水位について、平成28年8月と平成30年7月の出水で比較したものである。平成28年8月は1週間に3つの台風が観測史上初めて北海道へ上陸し、記録的な豪雨災害となった。遠軽観測所においても既往最高水位の80.50mに迫る水位が観測され、台風に伴う降雨と連動して3度の大きな水位上昇が確認できる。すべての水位上昇にお
