博 士 論 文

地盤構造物の性状把握に対する
表面波探査の適用性に関する研究

2022 年 3 月

小笠原 明信

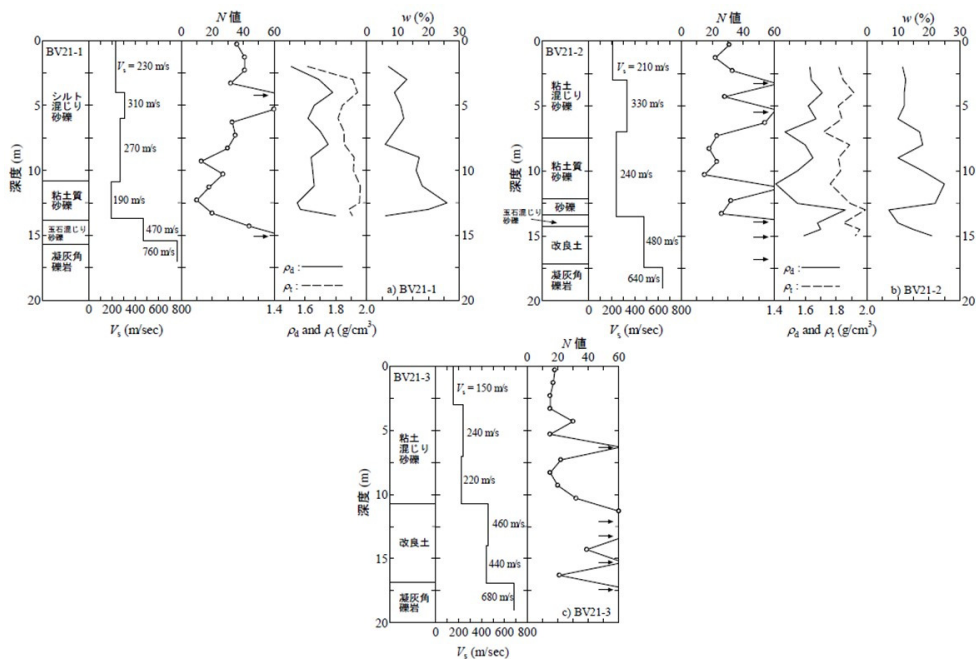
図1-6 深度方向の V_s 、 N 値、 ρ_d 、 ρ_s 、 w の分布

図1-4のBV21-1~BV21-3において、深さ方向の V_s の分布をより正確に測定するためにPS検層を実施した。さらに、 N 値を求めるために標準貫入試験、密度および含水比の変化を調べるためにRI検層を実施した。なお、PS検層はダウンホール法であり、RI検層は物質密度の関数となる γ 線強度を測定することにより、地盤の湿潤密度 ρ_d と含水比 w を測定した。図1-6は深度方向の各種パラメータの分布の変化を示している。図1-6より、粘性土質砂礫層で V_s 、 N 値および ρ_d の低下が確認できる。また、これらの値が低下している箇所では w が相対的に高いことがわかる。そして、BV21-1（変状箇所）において粘性土質砂礫層では V_s が極端に低いことがわかる。一方、それ以外の層では概ね深度の増加に伴う上載圧の増加によって V_s 、 N 値および ρ_d が増加する傾向にある。また、基礎部分の改良土層においても V_s 、 N 値ともに高い値が得られた。以上のことから、変状箇所では、 V_s が低く、 N 値および ρ_d がともに低く、 w が高い状態であると解釈できる。また、変状箇所よりも下層では壁面工の顕著な変位が確認できなかった。これは変状箇所の下層が $V_s=700\text{m/sec}$ 程度で、 N 値40以上の礫岩であったため、変形が抑制されたためと考えられる。

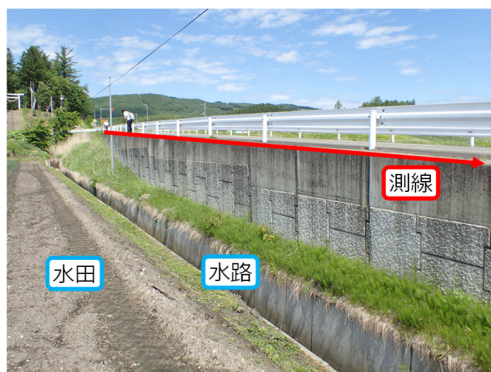
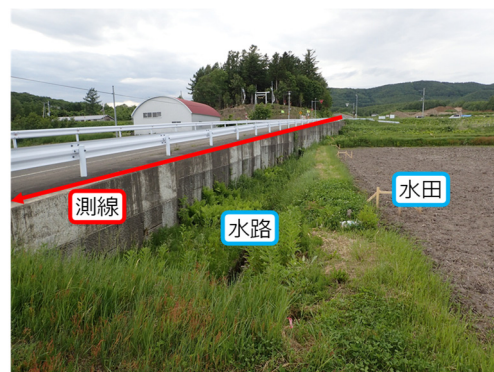
写真 2-2 および写真 2-3 はそれぞれ調査箇所②-1 と調査箇所②-2 における補強土壁の全景と表面波探査の測線を示している。調査箇所②で対象とする補強土壁は丘陵地の裾野から広がる水田内に構築されている道路盛土の両側に施工されており、道路延長方向に傾斜している支持地盤上に立地している。補強土壁に関する一般図等が無いいため詳細は不明ではあるが、壁面パネル位置関係が道路左右で一致していないため、道路両側の壁面パネルは補強材に連結されていないと予想される。このため、調査箇所②-1 と調査箇所②-2 では、それぞれ独立した補強土壁であると判断した。なお、竣工した年代は不明である。調査箇所②-1 の補強土壁は、最大壁高 4.41m、延長 91.14m、壁面寸法 $0.98 \times 0.98\text{m}$ 、笠コンクリート厚は約 0.44 ~ 0.93m である。調査箇所②-2 の補強土壁は、最大壁高 4.9m、延長 89.18m、壁面寸法 $0.98 \times 0.98\text{m}$ 、笠コンクリート厚約 0.47 ~ 0.76m である。なお、両補強土壁ともに壁面パネルの欠損などの目立った損傷は確認できなかった。しかし、一部の箇所では、天端に近い壁面パネルが水路側に前傾している状態が目視でも確認できた。

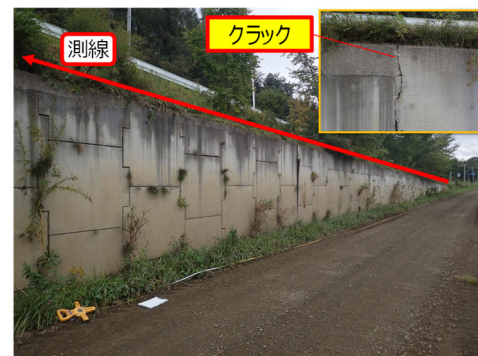
写真 2-4 調査箇所③の全景と表面波探査測線

写真 2-4 は調査箇所③の補強土壁の全景と表面波探査の測線の状況を示している。当該補強土壁では鋼製の帯状補強材が用いられており、最大壁高 3.0m、延長 78m、壁面寸法 $1.5 \times 1.5\text{m}$ 、笠コンクリート厚約 0.4~0.7m である。1979 年に竣工した当該補強土壁は、丘陵地の裾野に片切片盛土で構築された道路盛土における補強土壁である。天端部には灌木が生育しており、壁面パネルの境界部からは草本が生育していた。さらに、一部の壁面パネルや笠コンクリートではクラックが発生していた。

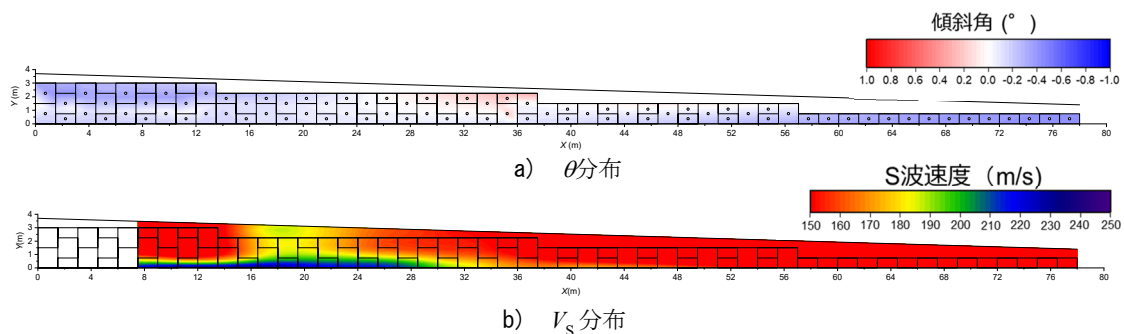
図 2-5 調査箇所③の θ および V_s 分布

図 2-5a) は調査箇所③における θ 、b) は V_s 分布を示している。なお、当該補強土壁では、上述した天端部での灌木の植生の影響で表面波探査の測線が確保できなかったため、 θ と V_s 分布の計測範囲は一致していない。 θ の計測結果は、 $X = 0 \sim 20\text{m}$ の範囲および $X = 60\text{m}$ 以降では $\theta = 1^\circ$ 程度の俯角状態にある。一方、 $X = 24 \sim 48\text{m}$ の範囲では $\theta = -1^\circ$ 程度の仰角状態となっている。次に補強土壁の V_s は、 $X = 16 \sim 24\text{m}$ の範囲を除くと、 $V_s = 170\text{m/s}$ 以下の範囲で一様に分布している。 $X = 16 \sim 24\text{m}$ の範囲では、補強土壁天端の灌木生育が密であり、他の箇所と比較すると地震計の据え付けがやや不安定であったため、当該箇所では測定誤差が含まれている可能性がある。

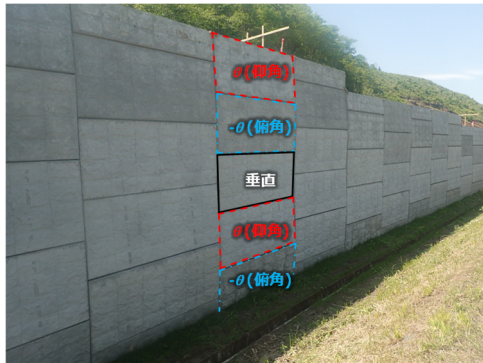
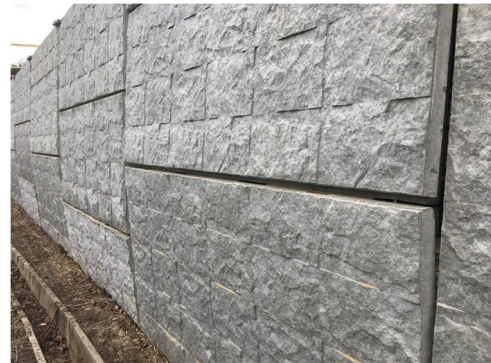
写真 2-5 調査箇所④の壁面パネルの状態

写真 2-5a), b) は調査箇所④の補強土壁における壁面パネルの変状状況を示したものである。当該補強土壁の補強材にはジオシンセティック製の帯状補強材が用いられており、最大壁高 9.6m, 延長 359.1m, 壁面寸法 1.2 × 2.7m である。当該補強土壁では、2016 年の竣工後に施工管理値内であった壁面パネルの一部が、融雪期に写真 2-5a), b) に示すように壁面パネルの変状と水平変位が進行し、施工管理値である壁高 H の 3% ($0.03H$)³⁾ を超過した。このため変状した壁面パネルを撤去し、排水設備を強化した上で再構築が行われた。当該補強土壁では補強土壁の施工延長が長いため、壁高が低く変状が顕著な領域（以下、A 地点）、壁高が高く変状が顕著な領域（以下、B 地点）、変状が認められない領域（C 地点）の 3 つの地点に調査地点を分けて、表面波探査および壁面の傾斜の測定を行った。図 2-6a) および b) は A 地点、図 2-7a) および b) は B 地点、図 2-8a) および b) は C 地点における θ と V_s 分布を示している。なお、A および B 地点において壁面パネルの水平変位が施工管理値を超過している。 θ の傾向として、A 地点では補強土壁上部の天端に近い壁面パネルでは $\theta=7^\circ$ 程度の仰角状態となっており、補強土壁下部の壁面パネルは $\theta=-7^\circ$ 程度の俯角状態であるため、壁面パネルの全体的な形状としては「く」の字状に変状している（写真 2-5a) 参照）。B 地点では、全体的に A 地点よりも θ は小さいものの、天板に近い上部の壁面パネルでは $\theta=5^\circ$ 程度の仰角状態にあり、その下方の $Y=3\sim 5\text{m}$ の範囲では $\theta=-3^\circ$ 程度の俯角状態となっている。さらにその下方の支持地盤に近い壁面パネルにおいても $\theta=-3^\circ$ 程度であり、B 地点では A 地点と同様に補強土壁の壁面パネルは「く」の字状を呈している。しかし、 $\theta=-6^\circ$ の俯角状態となっている壁面パネルが確認されるなど、局所的に大きな壁面パネルの変状も見られた。次に C 地点の θ は、全体的には A 地点および B 地点よりも小さい。しかし、A, B 地点と同様に補強土壁の天端付近の壁面パネルは仰角状態となって後傾し、支持地盤に近い壁面パネルは俯角状態となって壁面パネルは前傾していることから、補強土壁全体の変状モードとしては「く」の字状態である。

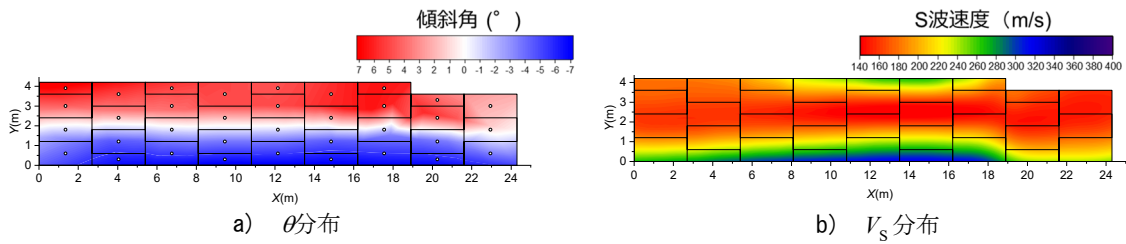
図 2-6 A 地点における θ および V_s 分布

次に各地点における補強土壁内の V_s 分布の傾向は、 θ が最も大きく壁面パネルの変状が顕著な A 地点の $Y=2\sim 3.5\text{m}$ の範囲では $V_s=150\text{m/s}$ 以下となっており、この領域の V_s は上下の領域よりも低速度状態となっている。一方で、B お

よびC地点の V_s は、 $V_s = 150 \sim 300\text{m/s}$ 程度の範囲で分布しており、補強土壁の上部から下部に向かって V_s が増加する傾向がある。すなわち施工管理値を大幅に超過する壁面パネルの変状が発生した領域では、 V_s の局所的な低速度領域が確認できる。

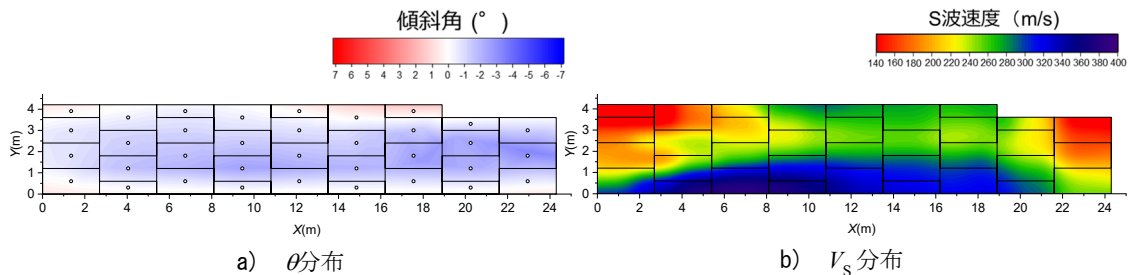
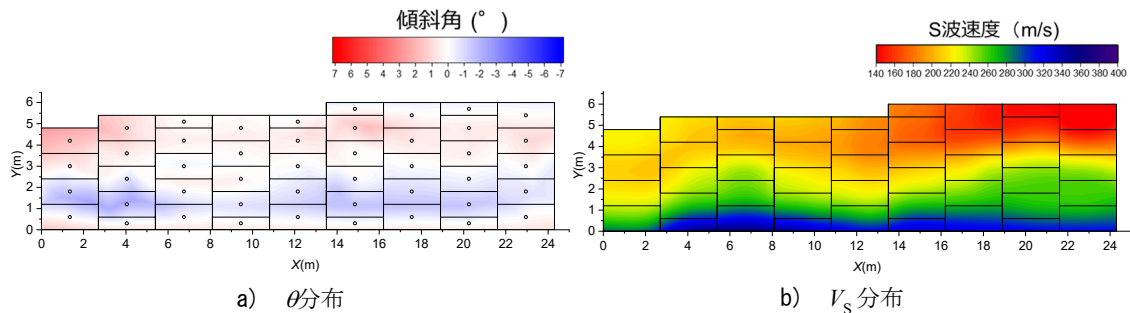
調査箇所④の補強土壁においては上述したように、撤去および再構築が行われた。なお、再構築前の変状の要因は補強土壁背面の沢からの大量の浸透水の影響であったため、再構築時には裏込め土を排水性の高い礫質土としたことに加えて、補強土壁周辺の排水設備を強化した。このような再構築後の補強土壁におけるA地点およびC地点で壁面パネル傾斜角の測定と表面波探査を行った。図2-9はA地点、図2-10はC地点における θ と V_s 分布を示している。 θ の分布に着目すると、A地点では仰角と俯角の境界が無く、壁面全体の「く」の字状の変状は確認できない。また、壁面パネルの傾斜角の最大値は $\theta = -3^\circ$ 程度となっており、壁面パネルの変形からは補強土壁が健全な状態となったと判断できる。C地点においても再構築を行った箇所の壁面パネルでは、有意な傾斜は確認できない。また、再構築を行わなかった範囲については θ の大きな変化は見られず、壁面パネルの傾斜や変形に進行性は確認できない。

次に V_s 分布に着目すると、A地点は V_s の局所的な低速度領域は確認できない。天端付近においても比較的 V_s 値が高く、深度方向に V_s の増加が確認できる。C地点については、 V_s 分布がやや減少している領域は確認できるものの減少量はわずかであることに加えて、局所的な V_s 分布の低下領域は確認できない。

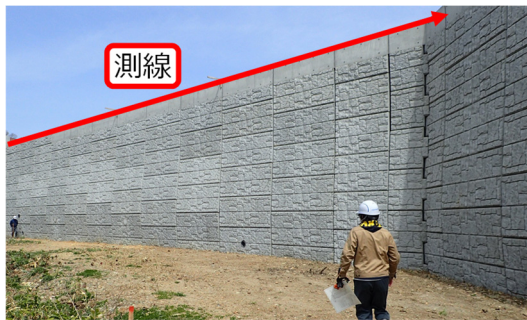
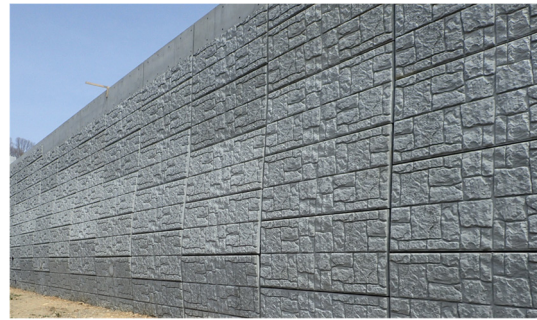
写真 2-6 調査箇所⑤の全景と変状の状況

写真 2-6a), b) は調査箇所⑤の補強土壁の全景と表面波探査の測線の状況および変状の状況を示している。当該補強土壁では鋼製の帯状補強材が用いられており、最大壁高 7.8、延長 57.9m、壁面寸法 $1.2 \times 2.7\text{m}$ で河川・海岸平野堆積物の上に構築されている。壁面パネルには目視によって判断できる明確なクラックなどは確認できなかった。しかし、壁高 2.4m（地面から 1.8m）の付近で壁面パネルが「く」の字状に大きく前方へはらみ出していることが確認できる（写真 2-6b）参照）。 θ の計測については補強土壁下部から 3 枚目のパネルまでを対象として実施した。

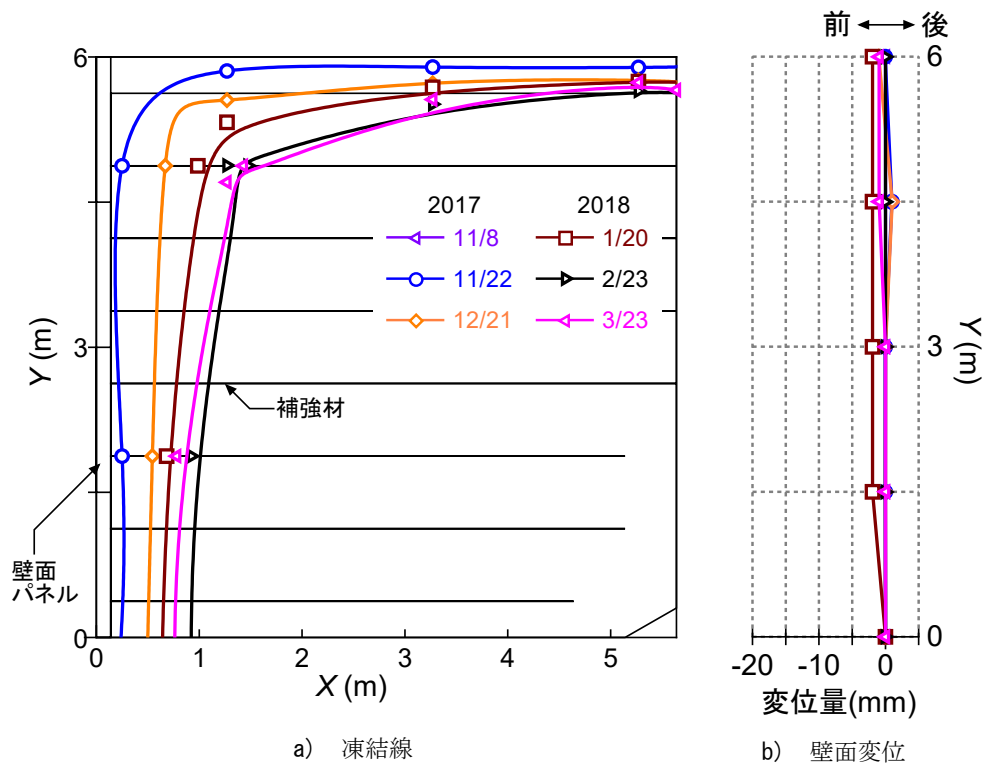
図 2-21 ケース B における壁面変位，凍結線の変化

凍結線の推移を見ると，ケース A (図 2-20a) および B (図 2-21a) とともに，壁面パネル前方および裏込め土の天端から寒気が侵入するため，凍結線は壁面パネルと裏込め土に平行な形状を呈する．一方で，過去に報告されているように最上段の壁面パネルでは壁面パネルと裏込め土の両方向から寒気が侵入するため，凍結線は平行とはならず^{9),10)}，凍結深さは壁面パネルから最大で 1.3m 程度にまで到達している．

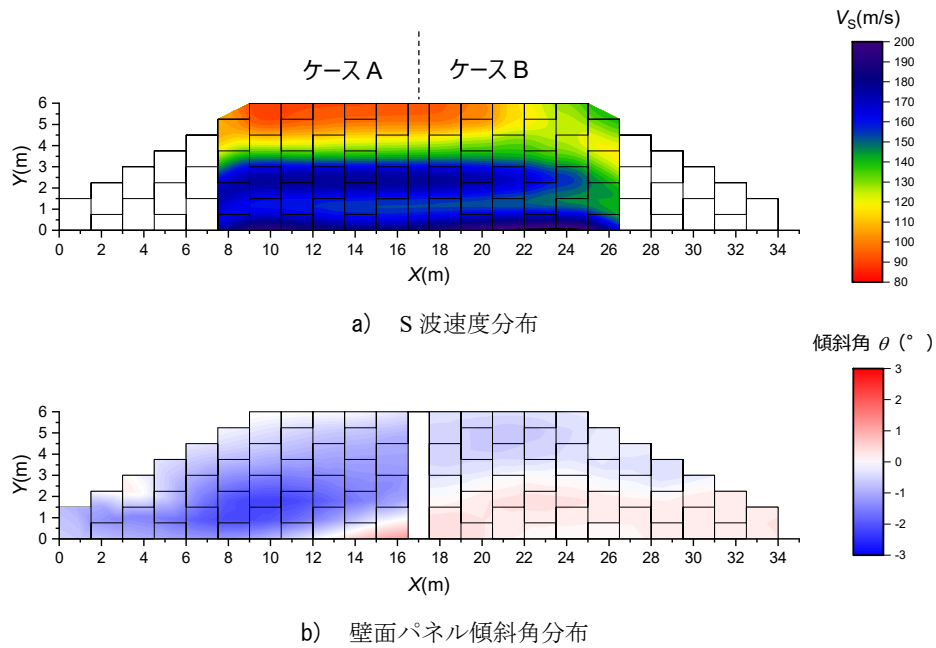
図 2-25 2017.10.24（竣工直後）における V_s および θ 分布の状況

図 2-25 は 2017 年 10 月 24 日（竣工直後）における試験補強土壁の表面波探査から取得した V_s および壁面パネル傾斜角 θ の分布を示したものである。 V_s 分布を見ると、どちらのケースも補強土壁の上部から下部に向かって V_s が増加する傾向にある。しかし、 ρ_a および w の分布がバラついているケース A ではケース B に比べ表層（ $Y = 4 \sim 6\text{m}$ ）では相対的に V_s が低くなっていることが確認できる。 θ 分布に着目すると、ケース A では全体的な傾向として俯角状態となっている。ケース A における壁面パネル傾斜角の最大値 $\theta_{\max,A}$ は $X = 11.25\text{m}$ の箇所にあり、 $\theta_{\max,A} = 2.45^\circ$ であった。一方でケース B では、補強土壁上部で俯角状態、下部で仰角状態になっているものの、すべての箇所で θ は 1° 以内である。このことから、凍上性が高い盛土材を使用したケース A では壁面が変状していることを確認できるが、凍上性が低い盛土材を使用したケース B では、ほとんど変状が見られない。
