2016年8月常呂川洪水における 構造物等の被災状況調査

REPORT ON THE FLOOD DISASTER IN TOKORO RIVER, AUGUST 2016

渡邊康玄¹・早川博¹・川口貴之¹・川尻峻三¹・宮森保紀¹
Yasuharu WATANABE, Hiroshi HAYAKAWA, Takayuki KAWAGUCHI,
Shunzo KAWAJIRI and Yasunori MIYAMORI

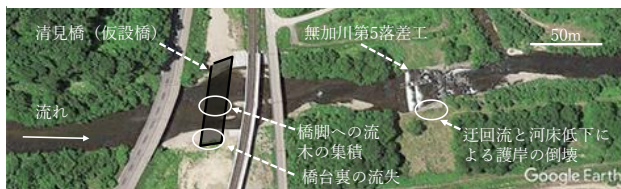
図- 17 清見橋 (仮設) および無加川第5落差工の位置

留辺蘂地区で国道242号が無加川を渡る清見橋は現在、河道拡幅のため図-17に示す位置で架け替え工事中である。この仮橋の右岸橋台の被災状況を図-18に示す。橋台基礎部の河床洗掘による橋台裏からの土砂流出と推定される。また、図-19に見られるようにこの仮橋の橋脚に流木が大量に集積しており、流れの偏向の影響も考えられる。網走開発建設部北見道路事務所の調査では、中央の2つの橋脚に亘って幅26.5m 縦断方向36.2m の集積が確認されている。この流木集積部の高さは、高いところで2.5m を超えるものであった。平里地区上流に位置する無加川支川の22号沢川の川上橋では、橋台裏の道路が図-20 のように浸食を受けていた。道路に向かって下り勾配であったことから、道路を流れ下った雨水による浸食と考えられる。常呂川下流部に位置する太幌橋の被

図-17に位置を示す清見橋の下流の無加川第5落差工では、図-22に見られるように、下流側の軟岩の浸食による河床低下と迂回流により、魚道の破壊や落差工下流河岸部の擁壁および低水護岸が破壊されていたことを確認した。この地点は、従来より軟岩浸食のため河床低下傾向であったが、今回の出水により浸食がさらに進んだ。

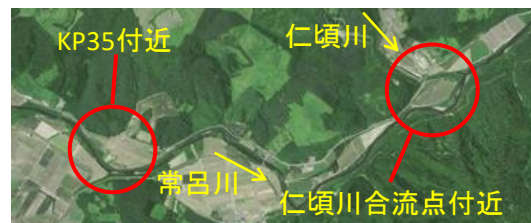
図-24 農地の表土流失が生じた箇所の位置

常呂川下流部では狭窄部となっており無堤地区が存在するが、図-24に示す仁頃川合流点付近およびKP35付近(図-1のC)において河川沿いに存在する農地に勢いを持った河川水が氾濫し、農地の表土が広範囲に流失した。図-25は、ドローンによる空撮および被災地点を撮影したものである。仁頃川合流点付近では、低水路から農地に氾濫流が乗り上げた箇所で護岸が破壊されるとともに2mを超える洗掘となっていた。
