### Frost Damage to Bricks Observed in Kitami City, Hokkaido

by Dai NAKAMURA<sup>a</sup>, Takashi GOTO<sup>b</sup>, Yoji ITO<sup>b</sup>, Satoshi YAMASHITA<sup>c</sup>,  
Teruyuki SUZUKI<sup>c</sup> and Shintaro YAMASAKI<sup>a</sup>

At two different locations in Kitami City, Hokkaido, cracks have been found in bricks, seemingly due to frost damage.

In this research, the mechanism of the occurrence of the cracks in the bricks has been looked into through field investigations and exposure experiment.

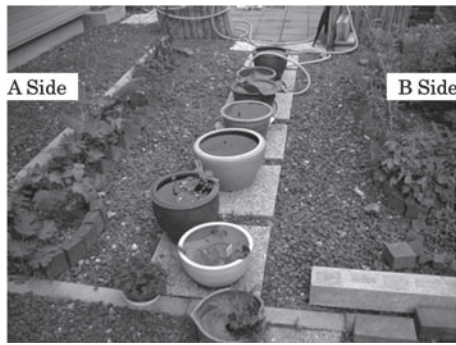
Fig.1 Appearance of flower bed in private house.

Fig. 1 に民家の花壇の様子を、Fig. 2 に煉瓦の配置図を示す。Fig. 2 に示すように、煉瓦は花壇と通路とを分ける、間仕切りとして使用されていた。また、煉瓦は通路を挟んで2列に、向かい合うように配置されていた。本研究では、民家側に配置された煉瓦を A サイド、その対面の庭木側に配置された煉瓦を B サイドとして、区別して調査を行った。また、A、B、どちらのサイドの煉瓦も、通路側の面を正面、その逆の面を背面として区別した。

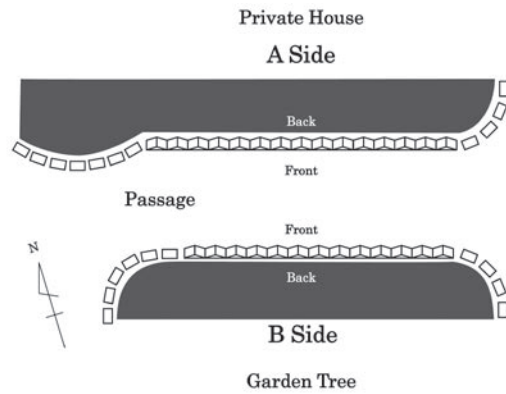
Fig.2 Arrangement of bricks at flower bed of private house.

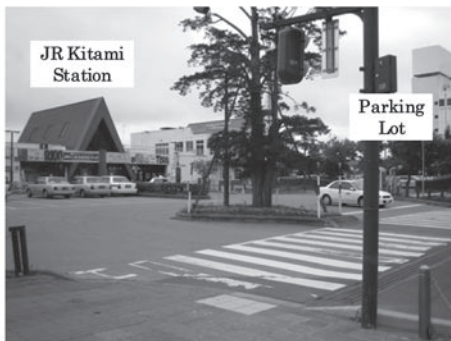
Fig.6 Appearance of JR Kitami Station.

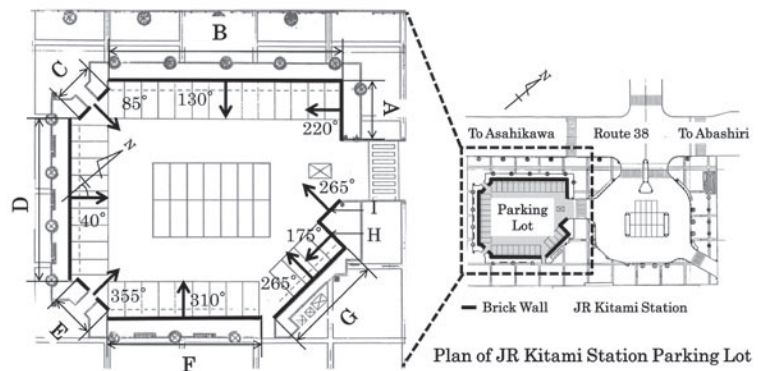
本研究では, Fig. 7のように駐車場の壁面をA~Iに分類し, 各壁面の向きをベクトル表示した。図中の角度は, 壁面の向きが, 北を基準にして, 時計回りに何度傾いているかを表している。つまり, 0°で真北, 180°が真南を表していることになる。例えば, Fig. 7の壁面Dの向きは, 40°と表すことができる。

Fig.7 Classification of wall and the direction (We retouched in the document of Kitami road office).

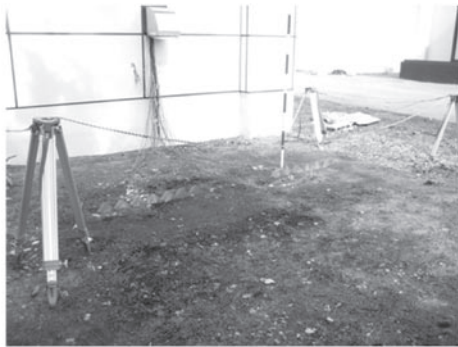
Fig.15 Appearance of exposure experiment site (Picture taken in April, 2009).

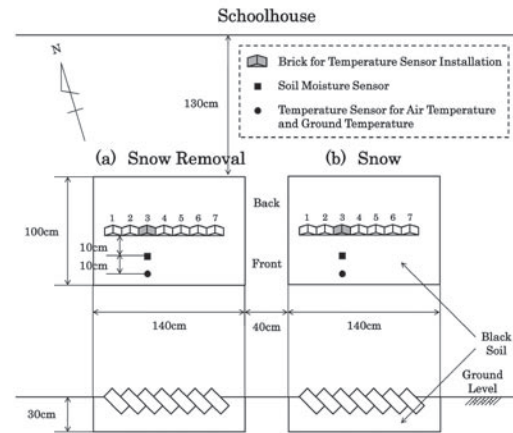
Fig. 16 に示すように、敷地内を2箇所、縦100cm、横140cm、深さ30cmで掘り起こし、園芸用の黒土に置き換えた。その後、それぞれに煉瓦を7本ずつ配置した。煉瓦は北見市東陵町の民家の花壇における煉瓦の設置方法と同様に、斜めに、正面が南を向くように設置した。

Fig.16 Arrangement of bricks for exposure experiment.

また、ひび割れは、実験サイトのうち、Fig. 16の除雪を行った(a)雪なしの1, 2, 3番の煉瓦で確認された。これに対し、除雪を行わなかった(b)雪ありの煉瓦では、ひび割れは確認されなかった。これは、先に述べたように、(b)雪ありの煉瓦が冬期間を通して雪に覆われてしまうためだと考えられる。

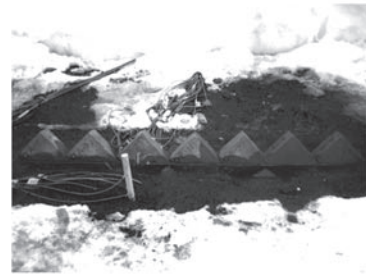
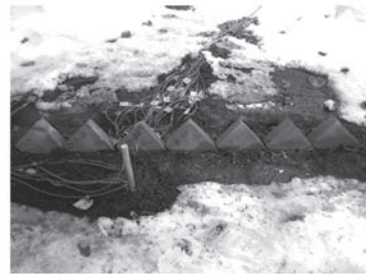
Fig.20 Appearance of (a) Snow removal in late winter .

Fig. 20 に1シーズン目、2シーズン目の晩冬における暴露実験サイト(a)雪なしの様子を示す。写真から、1シーズン目、2シーズン目、ともに2月下旬には地表面に融雪水を確認することができる。(a)雪なしでは実験期間を通して除雪を行っていたことから、これらの水分は、(a)雪なしの周囲の積雪の融解によるものと考えられる。これらの写真から、2月下旬には、既に土の表層部分において凍結融解現象が発生していたことが明らかである。
