洪水時の流木流下特性と流水型ダム貯水地内 における流木集積状況

FLOWING SITUATION OF DRIFTWOODS DURING FLOOD AND
ACCUMULATING CONDITION IN RESERVOIR OF DRYTYPE
DAM

木村 祐輔¹・渡邊 康玄²・小泉 健太³・永多 朋紀⁴・赤堀 良介⁴
Kimura YUSUKE, Yasuharu WATANABE, Kennta KOIZUMI, Tomonori NAGATA, Ryosuke
AKAHORI

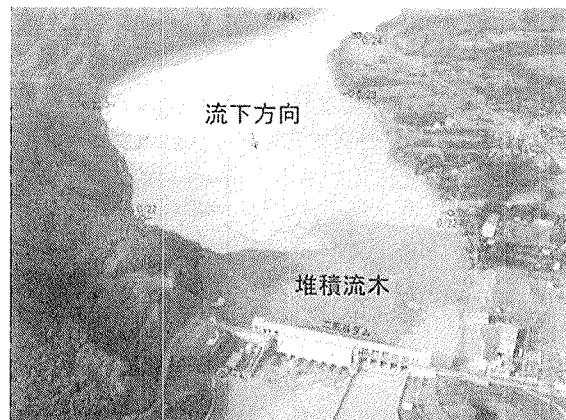
図-1 二風谷ダム流木災害状況 (2003年8月撮影)

一方では大規模洪水に伴って発生する大量の流木が貯水地内に流入し、ダムの開口部を閉塞させるといった問題点が懸念されている。北海道胆振日高地方で2003年8月に起きた洪水で沙流川の二風谷ダムに大量の流木が流入し、ダム直上流まで集積した。二風谷ダムの事

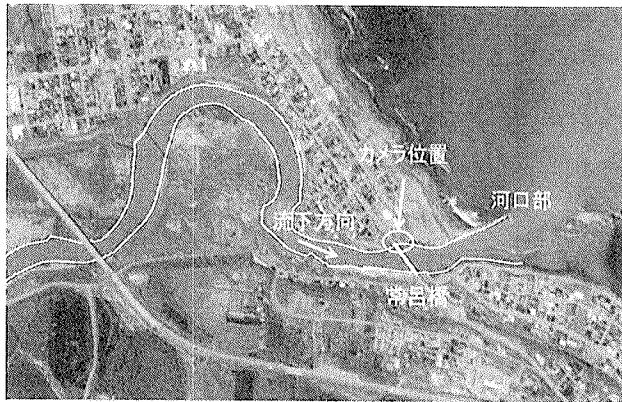
図-2 常呂川河口部での映像撮影地点

本来であれば貯水地上流域での洪水時における河道内の流木流下状況を把握する必要があるが、山間地等の理由で観測が困難である。このため、下流河道の洪水時の映像を用い、流木の挙動について把握を行った。映像は、北海道道東に位置する常呂川河口部（河口から0.2km地点）および北海道道北に位置する天塩川脅平水位観測所（河口から59.08km地点）で撮影されたものである。常呂川、天塩川の各撮影地点を図-2、図-3に示す。映像の

c) 各流木の横断方向の流下位置：常呂川及び天塩川の各流木の横断方向流下位置での解析結果を図-9に示す。流木の流下位置は、常呂川では右岸側に集中し、天塩川では中央部に集中して流れている。常呂川河口部では図-2からわかるように河道が湾曲しているとともに、河口部の横断図から右岸側の河床が深く掘れていることがわかる。つまり、常呂川では河道の湾曲に伴い、流れが右岸に偏倚し流木の位置も右岸側に集中したものと考えられる。一方、天塩川蓄水位観測所では図-3からわかるように河道が直線であるとともに、図-7から河床が概ね平らになっていることがわかる。このことから流れが中央部に集まり流木の位置も中央部に集中したものと考えられる。以上より、流木は河川の流心に沿って流下することが示された。

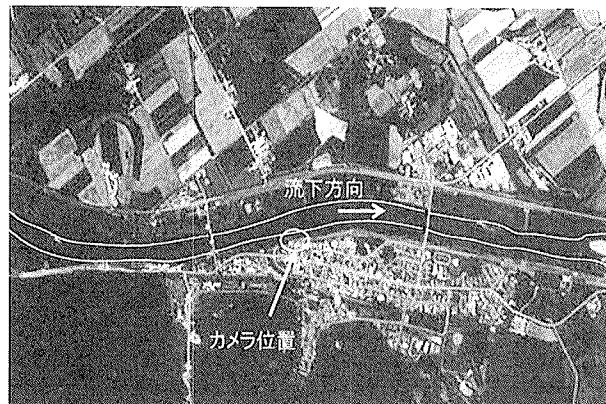
図-3 天塩川脅平水位観測所での映像撮影地点

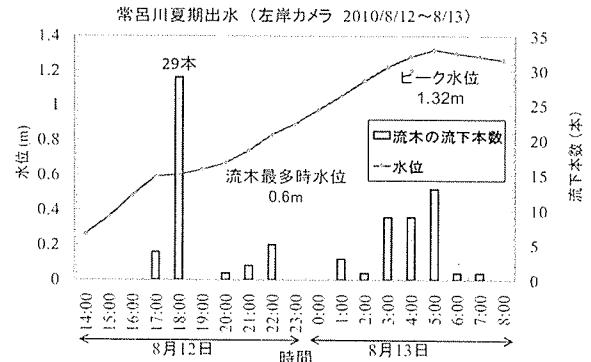
図-4 常呂川河口部（河口から0.2km地点）の水位及び流下木本数

との関係を把握するため、2010年8月の常呂川河口部の夏期出水時における流木流下本数と水位の経時変化を図-4に、天塩川管平水位観測所の2010年7月出水における流木流下本数と水位の経時変化を図-5にそれぞれ示す。ここで、水位データは、国土交通省水文水質データベース²⁾の任意期間水位表から常呂川河口（河口から1.2km地点）および天塩川管平（河口から58.93km地点）における日水位データを利用した。常呂川河口における水位は2010年8月13日5時にピークを示したのに対し、流木流下本数のピークは水位ピーク前の8月12日18時であった。また、天塩川管平水位観測所における水位は2010年7月30日15時・16時にピークを示したのに対し、流木流下本数のピークはそれより以前の7月30日4時であった。なお、天塩川洪水時映像は4時から6時30分の約2時間30分の映像で、2010年7月30日全体の流木流下本数は把握できていないが、最も流木が流下していた時間帯の映像を使用することから、ピーク水位前に流木流下本数がピークであったこと

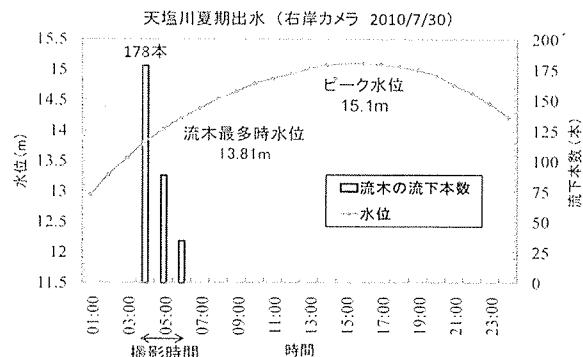
図-5 天塩川脅平水位観測所（河口から59.08km地点）の水位及び流下木本数

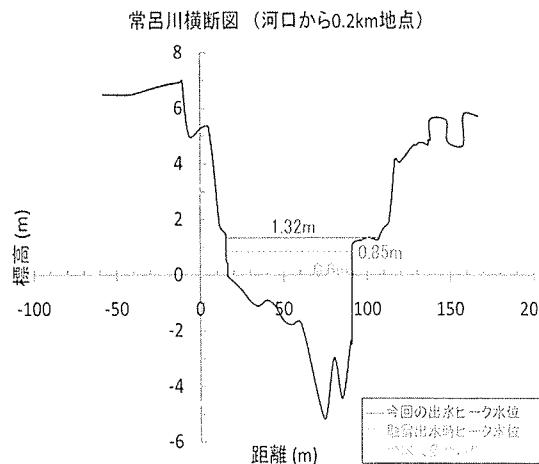
図-6 常呂川横断図(河口から0.2km地点)

が推定できる。以上の解析結果より、流木は洪水初期に最も多く流下する傾向があるとする既往の結果³⁾を裏付けする結果を得た。今回の出水時ピーク水位、流木最多時水位、及び2010年5月に観測された融雪出水時ピーク水位と横断図との関係を図-6、図-7に示す。2010年5月の融雪出水時に、融雪出水時ピーク水位までの位置に堆積していた河道内の流木が流れたと考えると、流木最多時水位が融雪出水時ピーク水位よりも低いことから、洪水初期に河道内等に生えている樹木が新たに流木化して流れだしたとも考えられる。

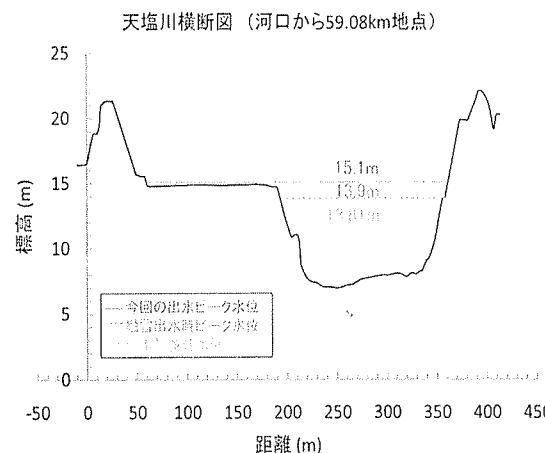
図-7 天塩川横断図(河口から59.08km地点)

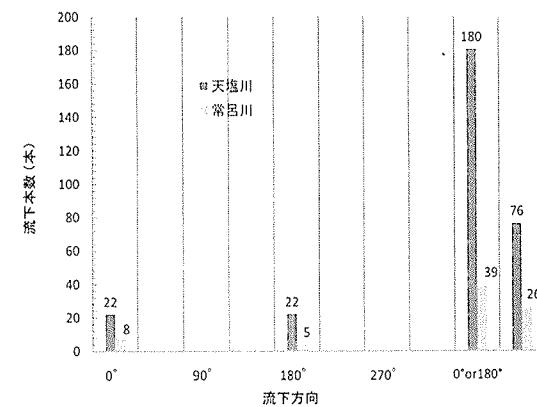
図-8 流下した流木の本数と向き(常呂川・天塩川)

b) 各流木の流下方向：常呂川及び天塩川の各流木流下方向の解析結果を図-8に示す。なお、映像内で流木幹方向が判別できないものは不明とした。向きが判別できたもののうち、常呂川及び天塩川とも流木幹方向が、 0° , 180° 、及び 0° か 180° のものがほとんどであった。以上より、流木の流下方向は河川の流向と平行して流れる傾向にあることが判明した。

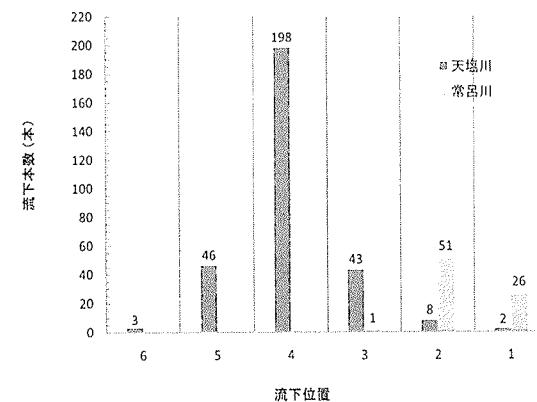
図-9 流下した流木の横断位置毎の本数

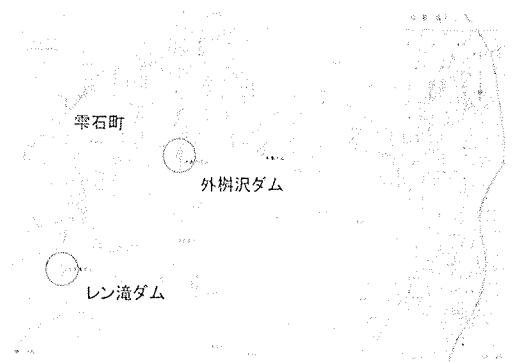
図-10 調査位置図

a) 調査地の概要：現地調査地として、図-10に示される岩手県岩手郡雫石町矢櫃山に位置するレンダムダム及び外樹沢ダム2カ所の流水型ダム貯水地内を調査対象とし調査を行った。レンダムダムは南畠川上流に建設された防災ダムで、規模は堤高37.7m、堤長170m、集水面積 14.1km^2 、満水面積22.9ha、サーチャージ水位303.1mとなっている。外樹沢ダムは外樹沢川上流に建設された防災ダムで、規模は堤高22.5m、堤長169m、集水面積 7.5km^2 、満水面積12.72ha、サーチャージ水位300.3mとなっている。レンダムダム貯水地の特徴として図-11に示すように、ダム上流域において平常時の河道が直線的である。外樹沢ダム貯水地の特徴として図-12に示すように、ダム上流域において平常時の河床が湾曲している。

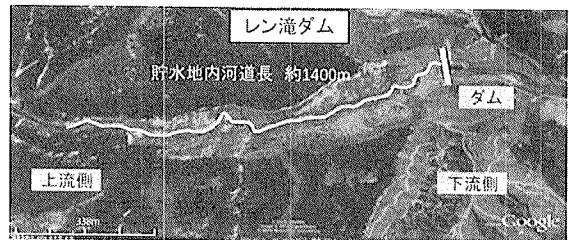
図-11 レンダム平面図

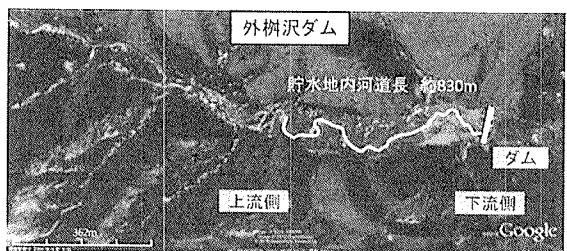
図-12 外樹沢ダム平面図

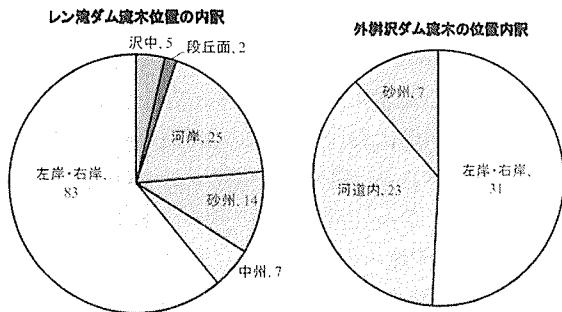
図-13 ダム上流部の流木集積位置内訳、左：レンダム、右：外樹沢ダム

レンダムダム、外樹沢ダム貯水地内での流木堆積位置の内訳を図-13に示す。図-13における河岸(右岸・左岸)とは、平常時に水が流れている箇所の水際部分を示す。また、砂州・中州とは、平常時に水流によって形成される地形としている。なお、これらの河岸や砂州・中州は、出水時には、ダムの貯水により完全に水没する箇所にある。図-13より、貯水地内では、ほとんどの流木が平常時の河道内に堆積していることが確認された。

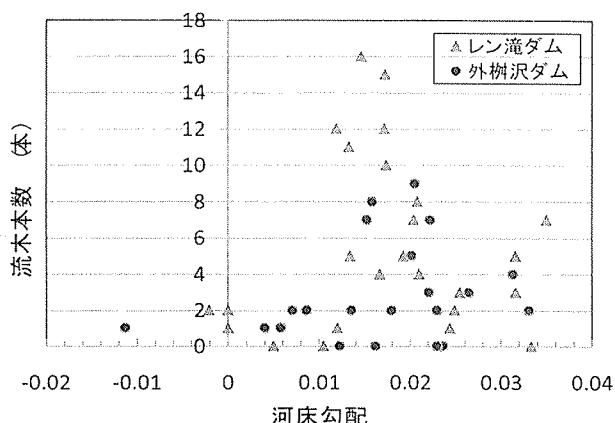
図-14 河床勾配と集積流木本数の関係

図-14 は、レンダム及び外樹沢ダムの 50 m 毎ごとの各河床勾配と流木堆積本数との関係を示したものである。これより、それぞれのダムの河床勾配と流木堆積本数との関係を見てみると、河床勾配が急になるにつれ流木堆積本数も少なくなるといった弱い負の相関関係が見られるが、明確な関係はないと考えられる。

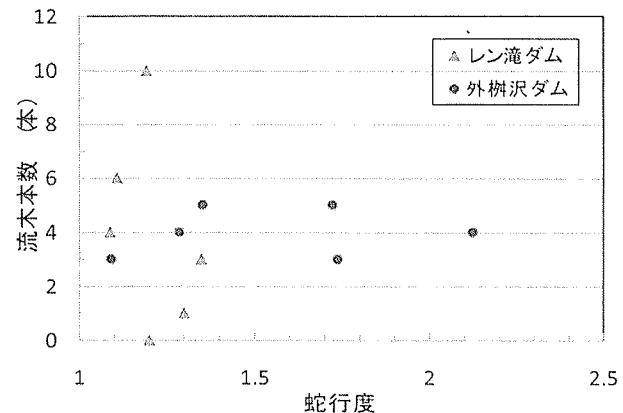
図-15 蛇行度と集積流木本数の関係

蛇行度の算出方法は、現地調査で DGPS で測量した縮尺 1/2000 の流木堆積位置図から、特に蛇行が強い地点の曲線距離と直線距離を測定し、その比で蛇行度とした。レンダム及び外樹沢ダムの蛇行度と流木堆積本数との関係を図-15 に示す。図-15 より、それぞれのダムの蛇行度と流木堆積本数に相関性は見られなかった。よって蛇行度の影響によって流木堆積位置が決まるとは言えない。

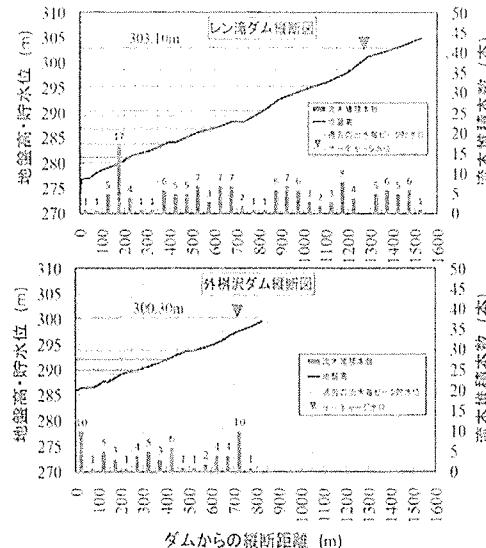
図-16 地盤高と集積流木の関係

ク貯水位のうち、それぞれ 280m 及び 288m 以上のものと流木堆積位置との関係を図-16 に示す。ここで貯水位データは、御所防災ダム管理事務所が観測した貯水位データを利用した。また、流木の堆積位置は縦断方向に 50m 每にまとめた堆積本数を示した。また、レンダムでの流木集積状況は比較的全域に分布し、外樹沢ダムでの流木集積状況は、現地測量よりダム上流側の湾曲部に分布している傾向があるよう考えられる。しかし、詳細に見ると、レンダムでは、各出水毎ピーク貯水位の末端に流木堆積本数が多いことが確認できる。ここで、ダムからの縦断距離が 150m から 200m 間の流木堆積本数が他に比して著しく多い理由として、この区間での流木堆積集団は、現地調査から河岸段丘上にあることが確認されているため、2009 年の 3 月 20 日の 280.2m の貯水位を観測したときに多くの流木がその部分に堆積したと考えられる。外樹沢ダムも同様に、各出水毎ピー

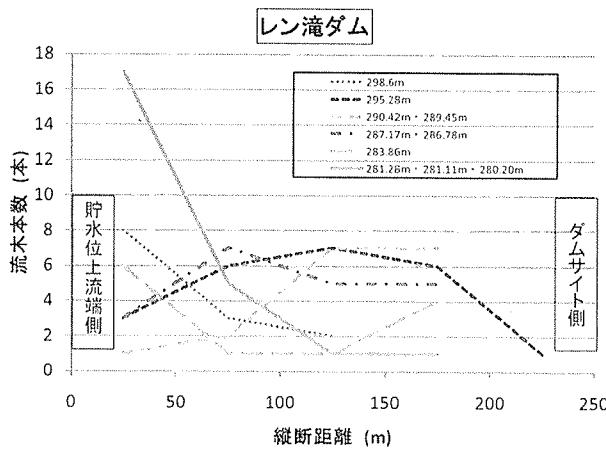
図-17 各洪水の貯水位上流端からの流木堆積本数（レン滝ダム）

ク貯水位の末端に流木が多いことがわかる。また、縦断距離0mから50m区間に10本の流木が堆積していた理由として、この区間での流木が現地調査から開口部周辺にあることが確認されているので、度重なる小規模の洪水の際に通水孔に流木が流れ込み堆積したとも考えられる。以上より、貯水地内での流木は出水毎のピーク貯水位の末端付近に堆積する傾向があると考えられる。図-17、図-18のグラフは、それぞれのダムの各洪水での貯水位上端からどのような位置に流木が堆積しているかを示したものである。図-17より、貯水位上流端側で流木本数が多くなる傾向がみられた。図-18より、貯水位上流端側に溜まる傾向が少しあるが、ダムサイト側に多く溜まることが確認できた。以上より、流水型ダム貯水地内での流木の挙動として洪水時の貯水位上流端とダムサイトに流木が堆積する傾向があると考えられる。しかし、レン滝ダムと外沢ダムでは年2回程度、大規模洪水後にダムサイト近傍に堆積した流木を除去している。このため、貯水位上流端とダムサイトでは流木本数の大小関係を明確にでき結果ではなかった。

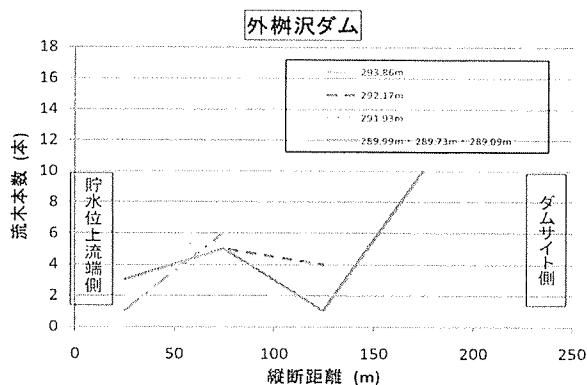
図-18 各洪水の貯水位上流端からの流木堆積本数（外沢ダム）
