Ferrocement により補強した損傷 RC 柱の構造特性

Structural Characteristics of Damaged RC Column Reinforced by Ferrocement

北見工業大学大学院	○学生員	天池 伸司 (Shinji Amaike)
北見工業大学	フェロー	大島 俊之 (Toshiyuki Oshima)
北見工業大学	正会員	三上 修一 (Shuichi Mikami)
北見工業大学	正会員	山崎 智之 (Tomoyuki Yamazaki)
北見工業大学大学院	学生員	ラティッシュ パンチャラティ (P.Rathish Kumar)
北見工業大学	正会員	坪田 豊 (Yutaka Tsubota)

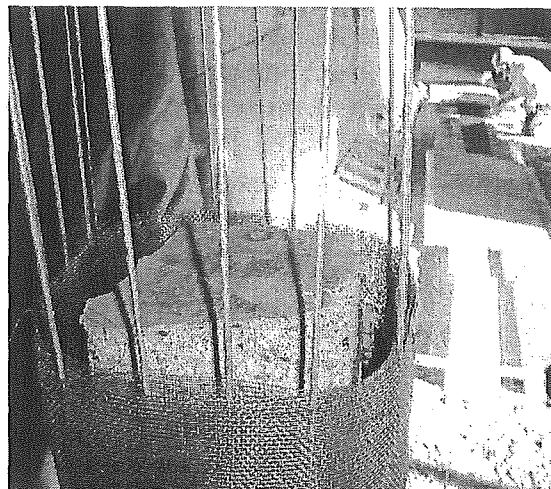
写真-1 金網を巻きつけた供試体

交番荷重試験によって損傷した RC 供試体を鉄筋部分まではずり、その周りを写真-1 のように金網を 6 層巻き付け、その上からモルタルを注入して養生することによってフェロセメント補強とした。金網巻き付けはフーチング部上面から橋脚部全体とし、金網はフーチング部とは剛結せず切り離した状態とした。

フェロセメントに使用する金網はステンレス製の針金

を平織りしたものを使用した。針金は 1 本の径が 0.44mm、金網の網目間隔は 2.76mm、針金 1 本の強度は 706N/mm²である。

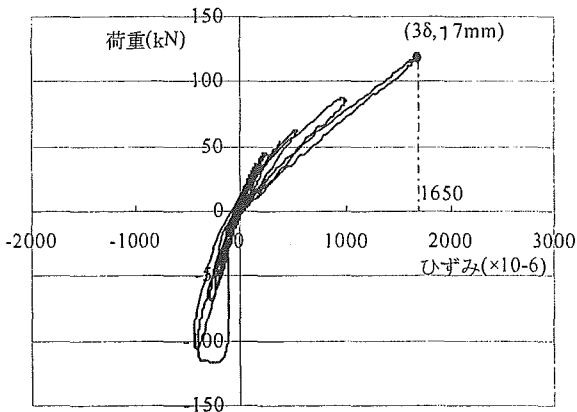
図-4 荷重-ひずみ曲線 補強前 引張鉄筋

図-4、図-5 は橋脚頂部から 90cm の位置（橋脚基部）の引張鉄筋に設置したひずみゲージのデータによる荷重-ひずみ曲線履歴である。フェロセメント補強後の供試体は交番載荷試験の最大変位が大きくなるとひずみゲージが壊れたため、このデータはひずみゲージが壊れる直前に行った 5δ の交番載荷試験までのデータである。

フェロセメント補強前の 3δ の交番載荷試験による最大ひずみは 1650×10^{-6} であるのに対してフェロセメント補強後の 3δ の交番載荷試験による最大ひずみは 1810×10^{-6} であることからフェロセメント補強後の供試体のひずみが微増していることがわかる。またフェロセメント補強後の 5δ の交番載荷試験による最大ひずみは 2410×10^{-6} であり補強前にせん断破壊した 3δ 以降もひずみが増加している。これはフェロセメント補強によってせん断耐力が増加し、橋脚基部にかかる曲げモーメントが大きくなることによって曲げ破壊に変わったと考えられる。

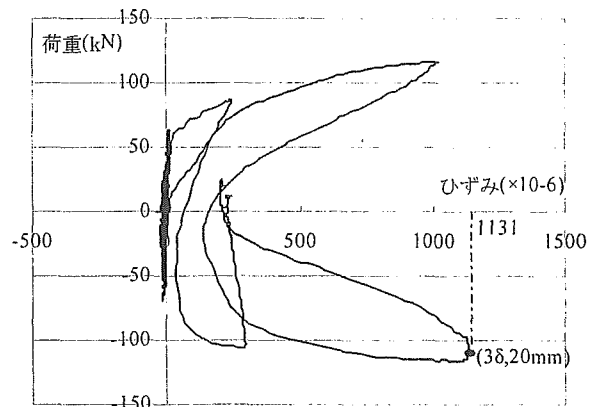
図-6 荷重-ひずみ曲線 補強前 帯鉄筋

図-6、図-7 は橋脚頂部から 65cm の位置の帯鉄筋に設置したひずみゲージのデータによる荷重-ひずみ曲線である。フェロセメント補強後に行われた交番載荷試験

では最大変位が大きくなるとひずみゲージが壊れたため、このデータはひずみゲージが壊れる直前に行った最大変位 8δ の交番載荷試験までのデータである。フェロセメント補強前の RC 供試体で行った 3δ 交番載荷試験による最大ひずみが 1131×10^{-6} であるのに対してフェロセメント補強後の供試体で行った 3δ の交番載荷試験による最大ひずみは 296×10^{-6} であることからフェロセメント補強後の最大ひずみが小さいことがわかる。またひずみゲージが壊れる直前に行った 8δ の交番載荷試験による最大ひずみが 872×10^{-6} であり、これも RC 供試体の場合と比べて小さい。これはフェロセメント補強により帯鉄筋が負担していたせん断力の一部がフェロセメントの金網に分担されたため、帯鉄筋のひずみが減少したものと考えられる。
